# 東名高速道路 中吉田高架橋

## 塗装塗替え工事による火災事故再発防止委員会

### (第2回委員会)

# 現場状況からの点火源、可燃物と なり得るリスクの抽出 【資料3】

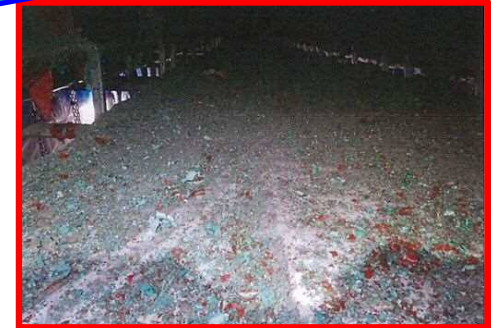
除去塗膜(塗膜くず)の堆積状況

火災発生時は、11月19日～21日に剥離した塗膜くずが足場上に堆積した状況であった。

剥離剤を含む塗膜くずの堆積量  
上り線：約400kg、下り線：約1,150kg

- ・かき落とした塗膜くずは、速やかに集積し、足場内に保管する場合は、小分けにし、難燃シート等により養生する。足場外には、少なくとも1日1回以上の頻度で搬出する。

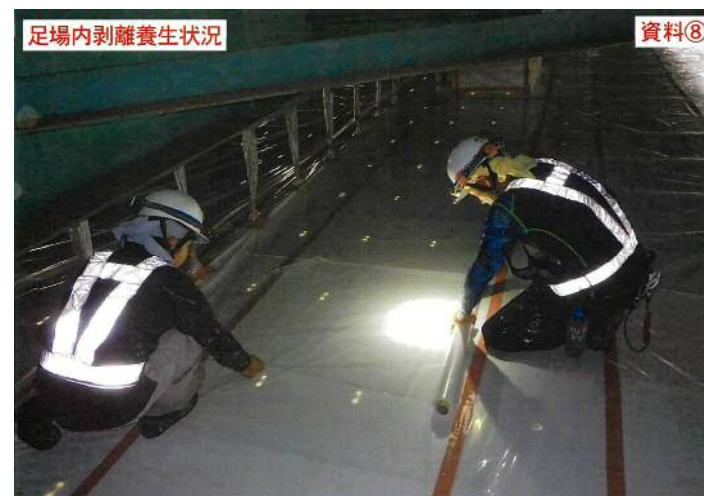
鉛・P C Bを含む塗膜の剥離作業を行うに当たり、有害物質を含む塗膜くずの足場外への飛散防止および確実な回収を図る観点から、足場養生シート（防災性）の上に、難燃性又は防災性を有しないポリエチレンシートの養生シートを2層積層していた。

第一層目 防災シート

第二層目 養生シート 厚さ0.15mm（非防災性・非難燃性）  
【材質：ポリエチレン樹脂】

第三層目 養生シート 厚さ0.01mm（非防災性・非難燃性）  
【材質：ポリエチレン樹脂】

- ・養生シートも含め足場内で使用する全てのシートは、難燃性能又は防炎性能を有するものを使用する。

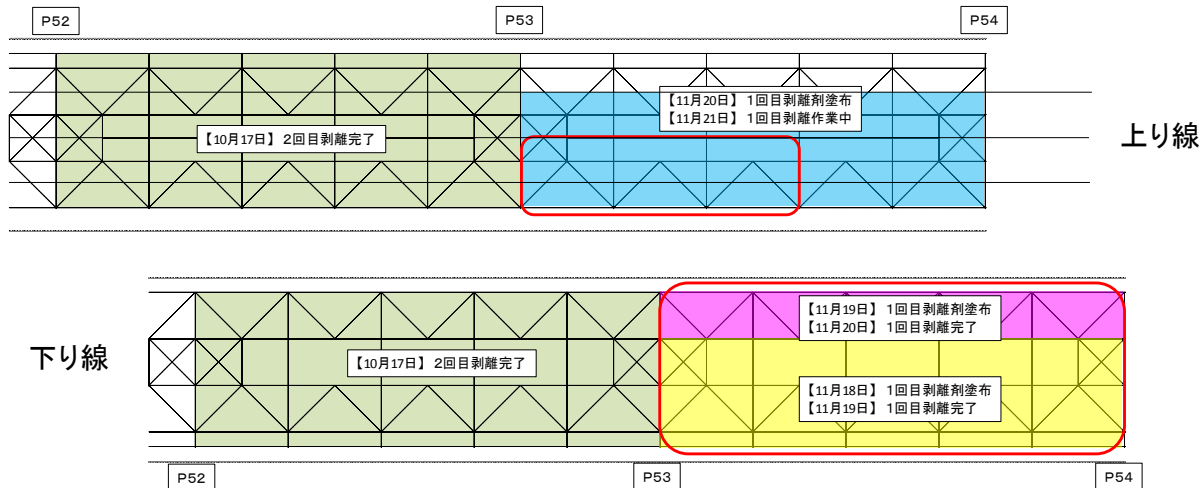
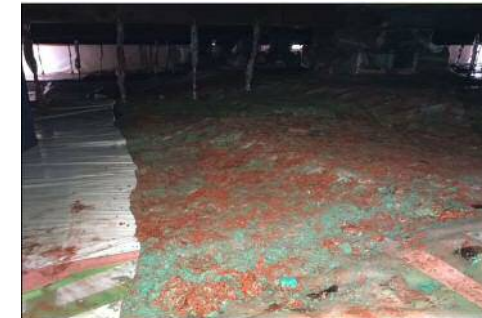
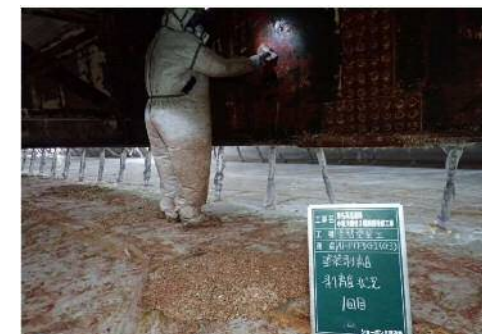
塗膜くず堆積範囲（受注者ヒアリングより）

塗膜くずは、床面に落ちたものの粘度を指触確認し、まとめやすい湿潤粘土（ゲル）状になった時点で集積・回収していた。

第三層目の養生シートにかき落した塗膜くずをくるみ、ビニル袋に入れて、足場内に仮置きし、足場外への搬出頻度は週に1回程度であった。

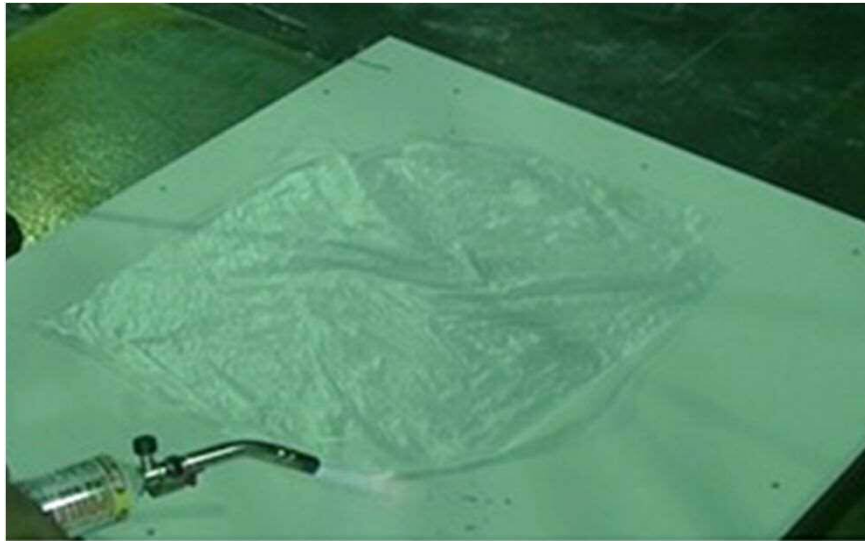
養生シートへの点火状況

- まとめ
  - ・養生シート単体では、点火に対して一時的に燃焼し溶解するものの、自消し燃え広がる等の延焼性は確認できなかった。

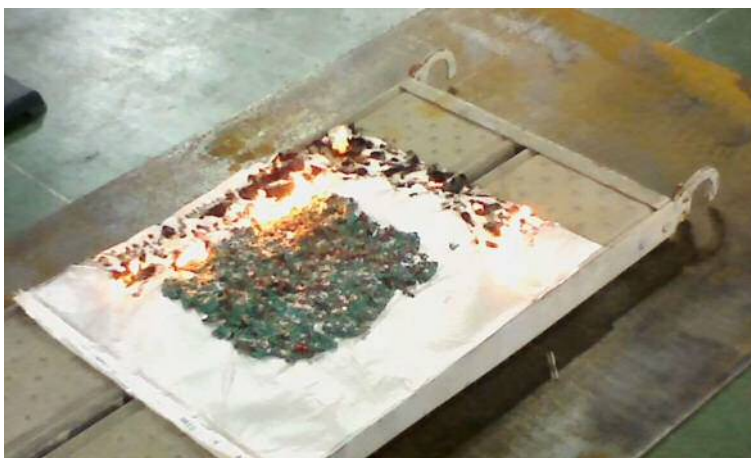
塗膜くずの延焼性確認状況

- ・養生シートに引火した火は塗膜くずに延焼する。
- ・塗膜くずの剥離後の放置日数が長くなると、燃焼温度は高くなり、引火から盛火までの時間は短くなる。

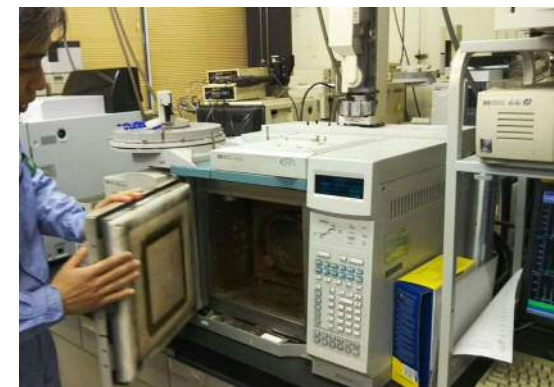
ガスの成分分析試験状況

- ・塗膜くずからは、塗膜剥離剤の成分であり、空気より比重の大きいアルコール系の気化物質が発生している。
- ・気化物質の発生量は剥離後、24時間以降ほぼ増加しない。
- ・火災現場で使用された塗膜剥離剤の総量は、約2,000 ℓ であり、このうちアルコール類の成分は約1,000 ℓ であった。
- ・アルコール類が全て気化した場合、足場で囲われた閉鎖空間において、比重の大きいアルコール系の気化物質の濃度が燃焼範囲（1～14vol%程度）内となり、可燃性ガスとなっていた可能性がある。

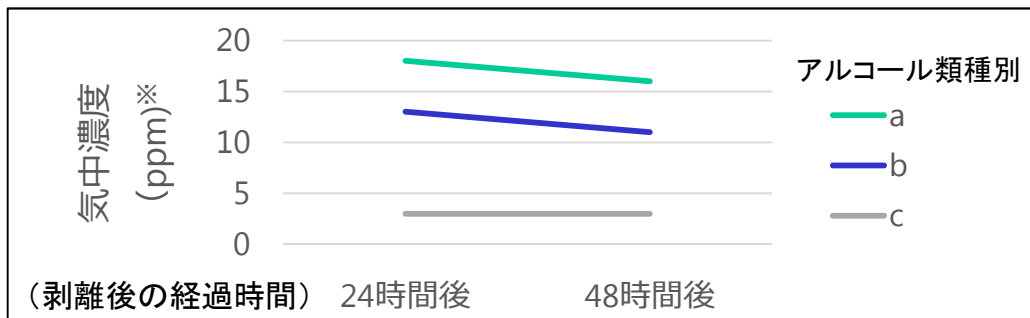
### ● 塗膜くずから発生する気化物質の経時変化

アルコール類成分	気中濃度 (ppm)		相対空気密度 (空気を1.0)
	24時間後	48時間後	
a	18	16	3.7
b	13	11	4.49
c	3	3	3.7

- ・水性の塗膜剥離剤を使用する場合であっても、電気設備は防爆性能を有するものを使用し、換気設備については常時使用する。
- ・換気設備は、塗膜剥離作業の実施箇所ごとに低位置に配置し、常時使用する。
- ・常時換気と併せて、ガス検知器を作業班ごとに配備し、可燃性ガスが滞留しやすい低い位置で測定を行い、基準値を超過した場合は直ちに作業を中止し、作業員を退避させるとともに、換気等により濃度を下げる措置を行う。
