第1回 東名高速道路 宇利トンネル照明灯具落下事象 調査検討会 議事要旨

落下した照明灯具の取付脚破断面の調査（SEM 観察、EDS 定性分析、XRD 分析、EPMA マッピング分析）結果

破断経緯推定

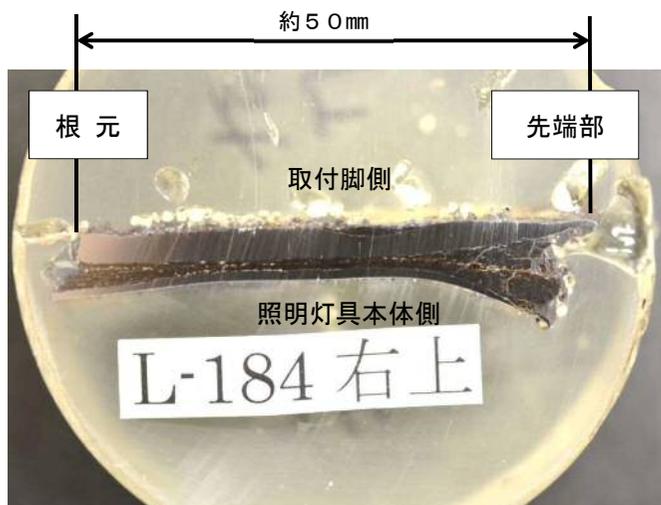
図 2-1-1 落下灯具右上脚切断研磨後

- ・ 取付脚と照明灯具本体との接合面の隙間部全体にさび層が観察された
- ・ 取付脚の破断面側（先端部）では、取付脚、照明灯具本体とも隙間部が減肉し、扇型に開口している
- ・ 取付脚は照明灯具本体に比べて著しく腐食し、先端部では、ほとんど鉄素地が残っていないが、外気に接する面（照明灯具本体との接合面の反対側）の腐食は小さかった
- ・ 取付脚の中央部、根元は、減肉が見られるものの、その程度は小さい

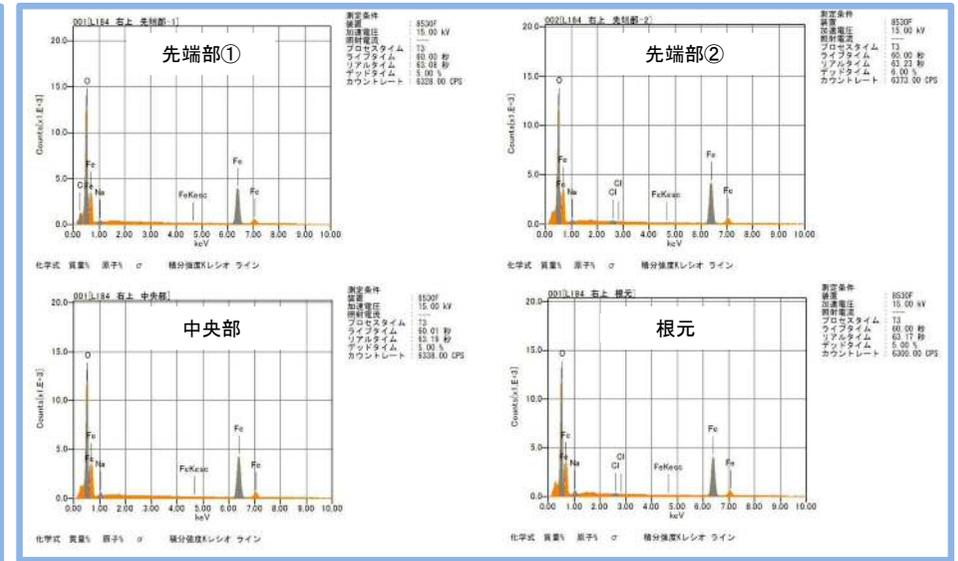
図 2-1-7 エネルギー分散型 X 線分光測定 (EDS) 定性分析

- ・ 隙間部のさび層を分析したところ、さびの層間にナトリウム (Na)、塩素 (Cl)、酸素 (O)、が検出された

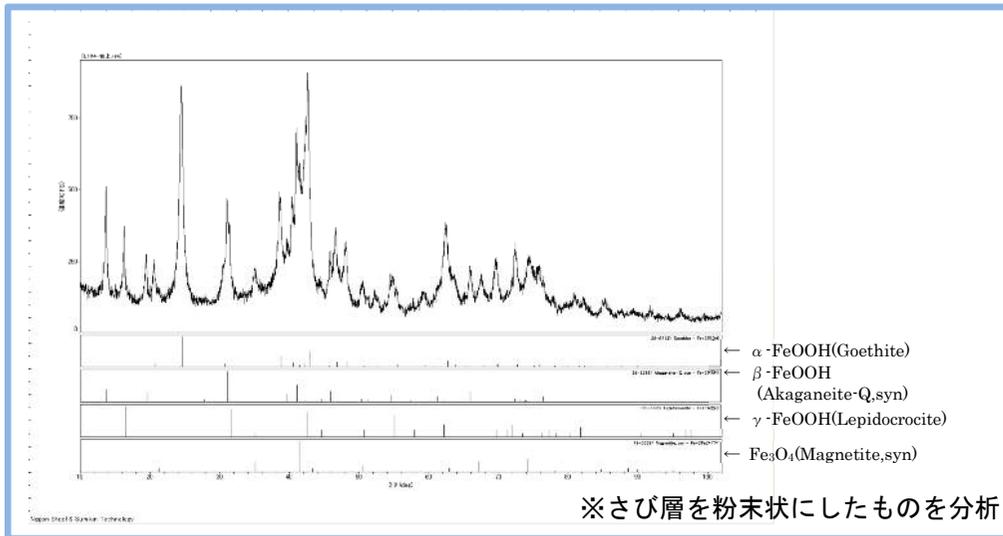
図 2-1-8 X 線回折 (XRD) 分析

- ・ オキシ水酸化鉄 (α -FeOOH、 β -FeOOH、 γ -FeOOH)、酸化鉄 (Fe_3O_4 マグネタイト) が検出された。一般的に β -FeOOH は、塩化物イオンが多い環境で、 Fe_3O_4 は濡れ時間が長い環境で、それぞれ検出される

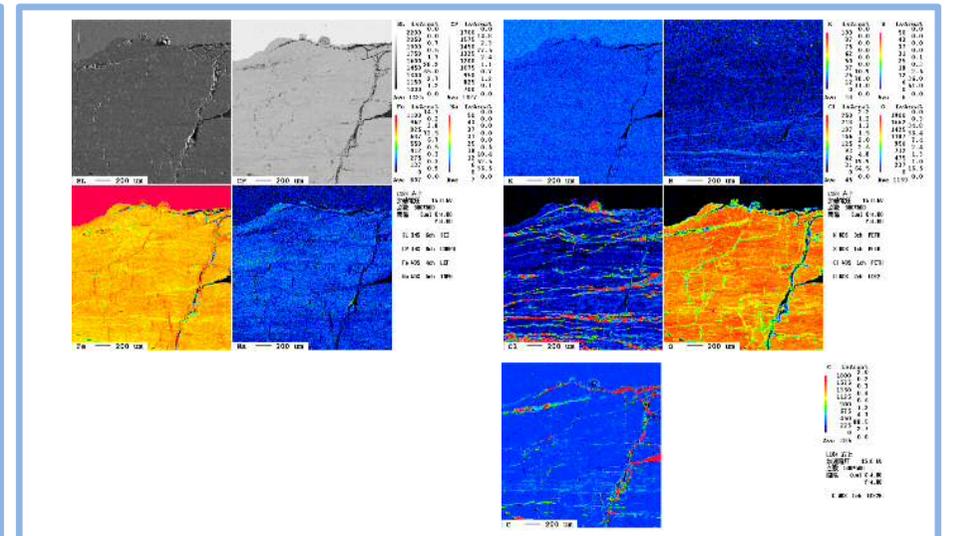
図 2-1-9 電子線マイクロアナライザ (EPMA) マッピング

- ・ さびの層間に、層状に塩素 (Cl)、硫黄 (S) の分布が検出された

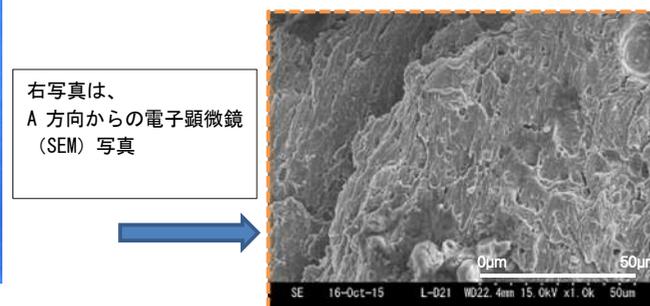
図 2-2-3 破断面の SEM 拡大写真

- 破断面付近の大半はナイフエッジ状となっており、腐食減肉により鉄部がほとんどない状態であった。
- 破面様相はディンプル（穴ぼこ状の模様）が観察され、延性破壊（破壊するまでに大きな塑性変形を伴うのが特徴で、比較的伸びの大きい金属材料に過大な荷重を加えて破断させると見られる破壊形態）の様相を呈しており、この破断面からは疲労破面の様相は見られなかった。

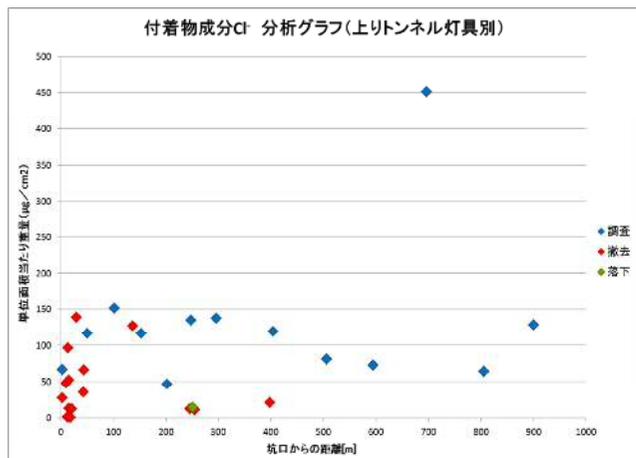
図 3-1 付着物質分析結果 (上り線 Cl⁻)

- ・ 塩化物（ Cl^- ）については、トンネル縦断方向で一様に観察された
- ・ トンネル入口付近では、窒素酸化物（ NO_2^- 、 NO_3^- ）及び硫黄酸化物（ SO_4^{2-} ）が相対的に高い

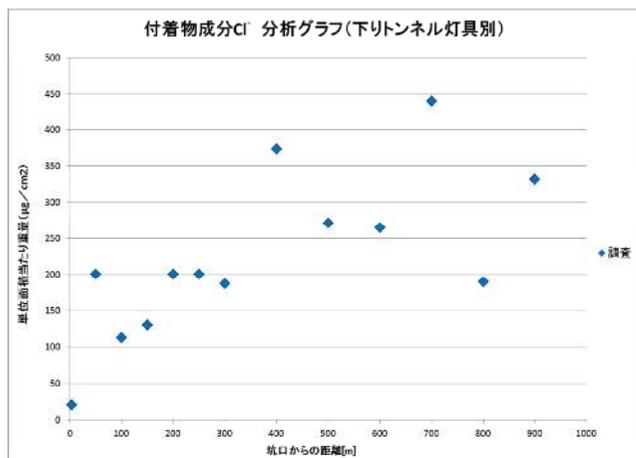
図 3-4 付着物質分析結果 (下り線 Cl⁻)

- ・ 塩化物（ Cl^- ）については、トンネル入口付近と比較し、トンネル内の方が高い
- ・ 窒素酸化物（ NO_2^- 、 NO_3^- ）及び硫黄酸化物（ SO_4^{2-} ）は、トンネル縦断方向で一様に観察された

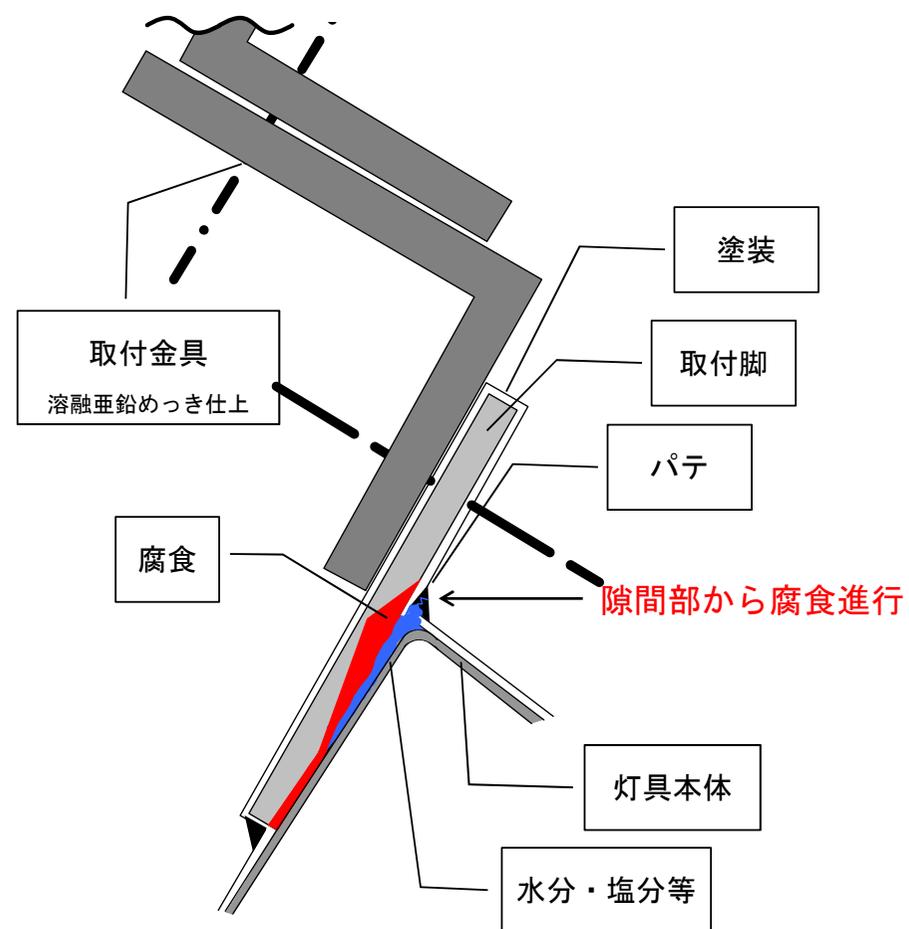
図5-2 取付金具の腐食進行イメージ図

調査結果から、照明灯具取付脚と灯具本体との接合部に存在する隙間部に水分・塩分等が浸入し、腐食進行によって破断落下に至ったと推定される

- (1) トンネル照明の点検を行うにあたり、仕様毎に応じた留意点等の強化を検討する

- (2) 宇利トンネルと同種仕様における照明灯具の更新目安等について検討する
