## 第2回 東名高速道路 宇利トンネル照明灯具落下事象 調査検討会 議事要旨

### 【第2回議事要旨】

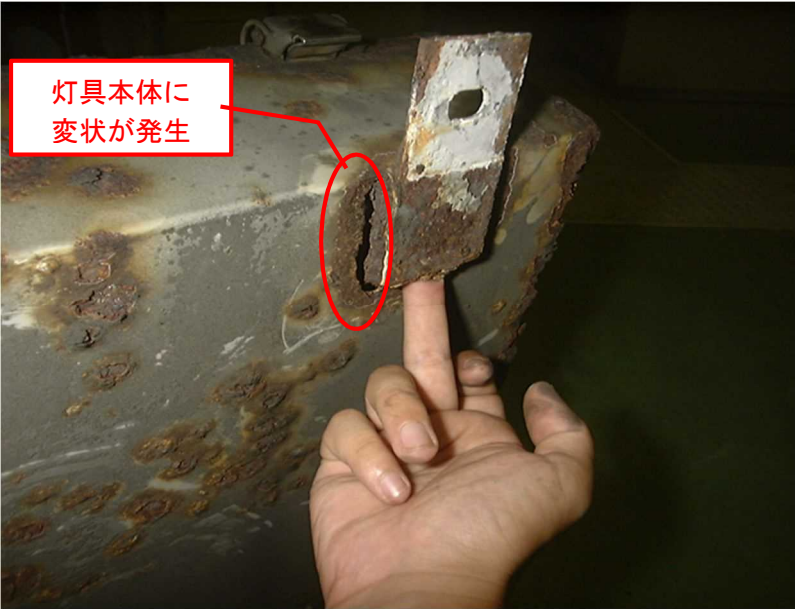
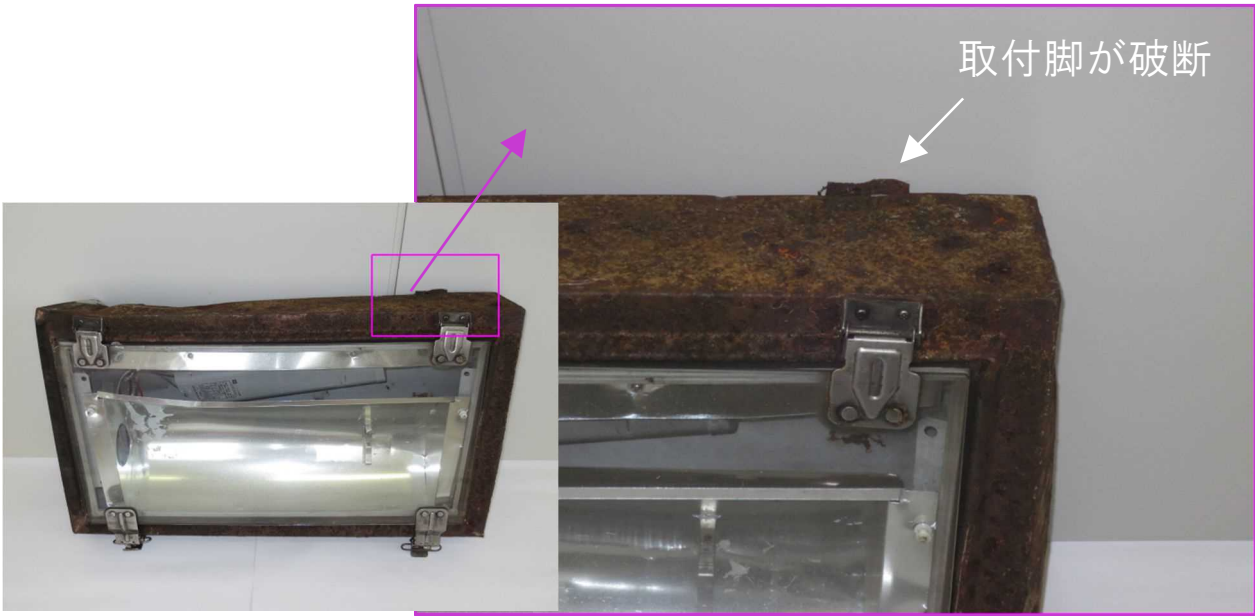
表 3－1    トンネル照明灯具の変状形態

| 灯具本体が「SPCC」の場合の変状形態 | 宇利トンネルの変状形態<br>※灯具本体が「SECC」 |
|---|---|
| <div> <div> <div>灯具本体に変状が発生</div> </div> </div> | <div> <div> </div> </div> |
| <div> <div>【考察】</div> <div> <div>➤ 灯具本体と取付脚が同一の材質において、肉厚が薄い灯具本体に変状が発生している</div> </div> </div> | <div> <div>【考察】</div> <div> <div>➤ これまでに発生していた変状と異なり、肉厚の厚い取付脚の方が、灯具本体よりも先に減肉破断している</div> </div> </div> |

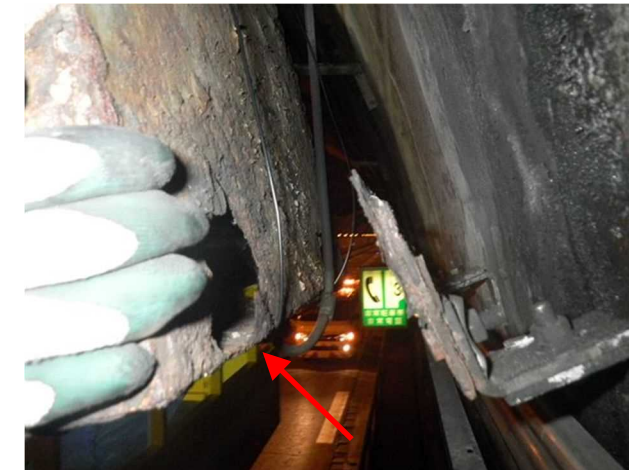
図3-2  
緊急点検で撤去した灯具の変状②  
(取付脚周辺の灯具本体に穴が開いた状況)

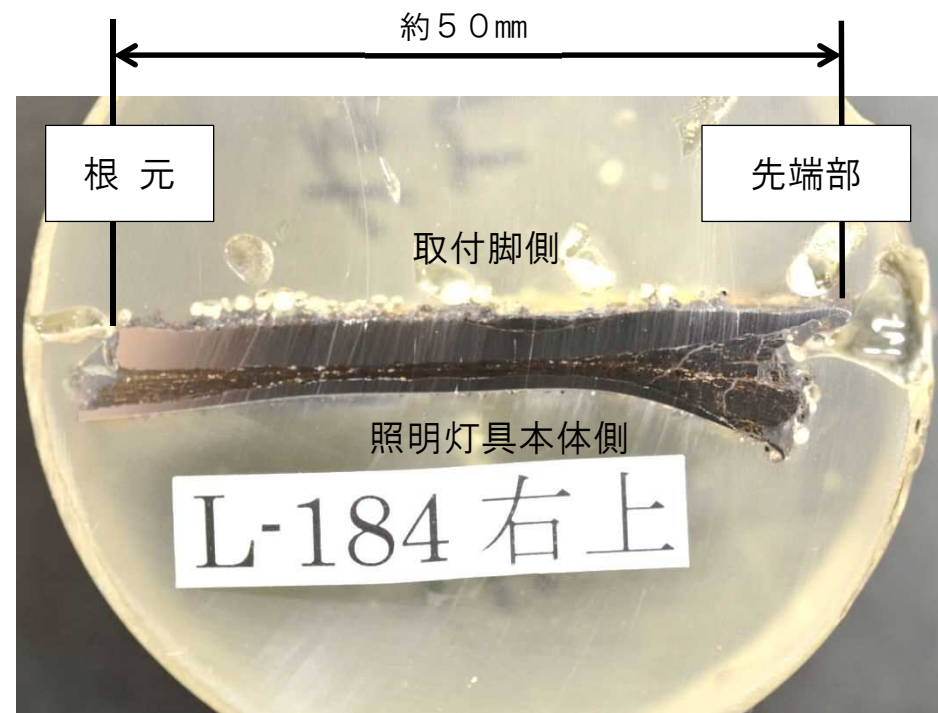
- ・取付脚と灯具本体との接合面の隙間部全体にさび層が観察された
- ・取付脚の破断面側（先端部）では、取付脚、照明灯具本体とも隙間部が減肉し、扇型に開口している
- ・取付脚は灯具本体に比べて著しく腐食し、先端部では、ほとんど鉄素地が残っていないが、外気に接する面（照明灯具本体との接合面の反対側）の腐食は小さかった
- ・取付脚の中央部、根元は、減肉が見られるものの、その程度は小さい

図 4-1-1 落下灯具右上脚切断研磨後

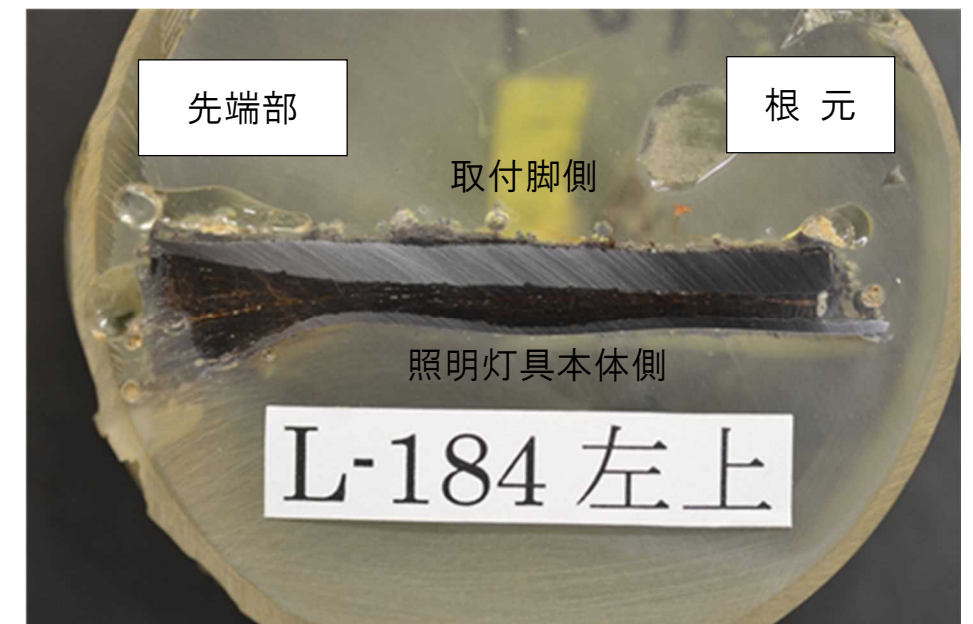
図 4-1-4 落下灯具左上脚切断研磨後

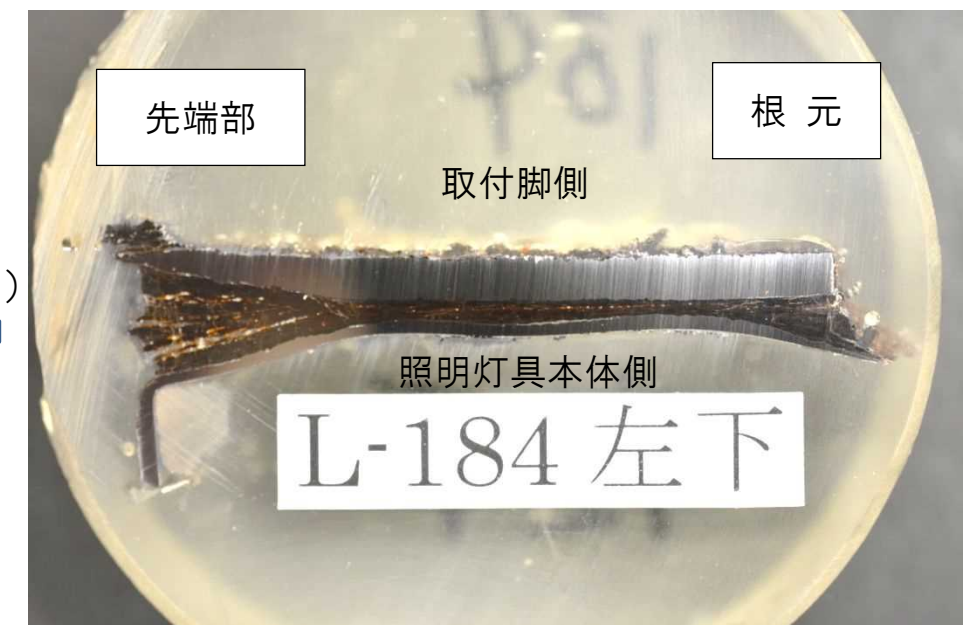
図 4-1-5 落下灯具左下脚切断研磨後

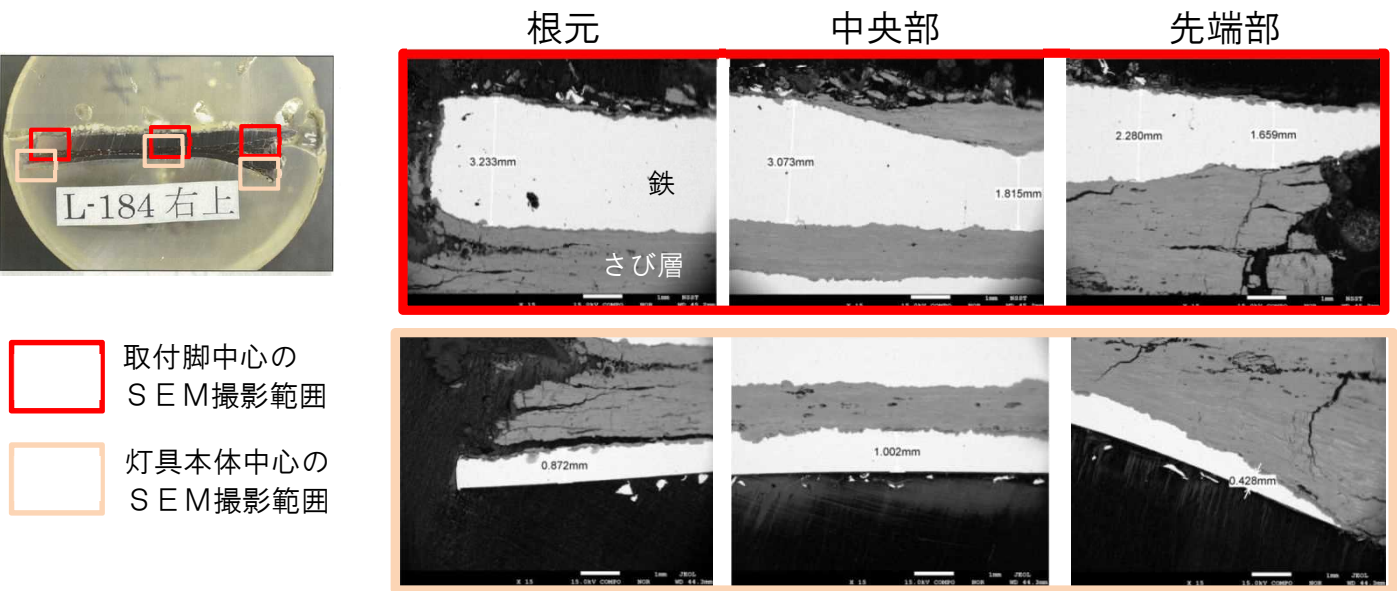
先端部、根元、中央部の3箇所で、Fe、Na、K、S、Cl、O、C、Zn、Caの分布を確認した。Na、S、Cl、Cは、中央部でもさびの層間に検出された。灯具本体の電気亜鉛めっきに由来するZnが検出された。Caは、先端部、根元の表面で観察されたが中央部では検出されなかったことから、工事によるアンカーボルト削孔時のコンクリート粉と想定される。

図 4-1-6 落下灯具右上取付脚SEM写真

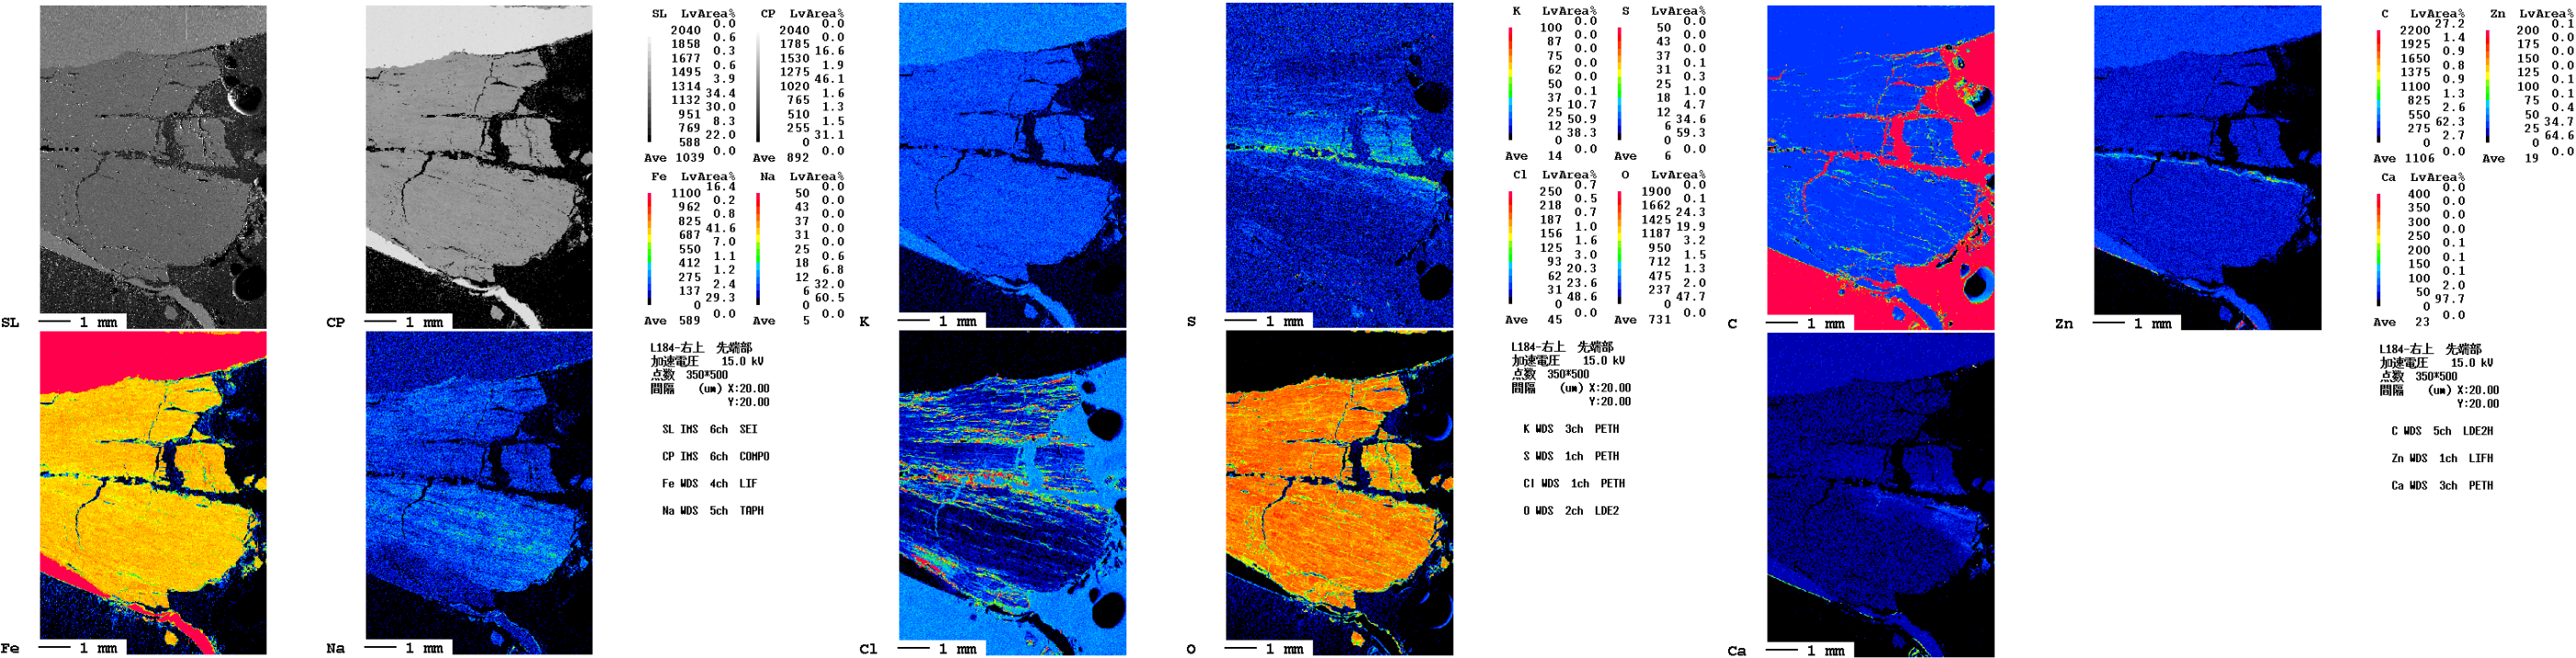
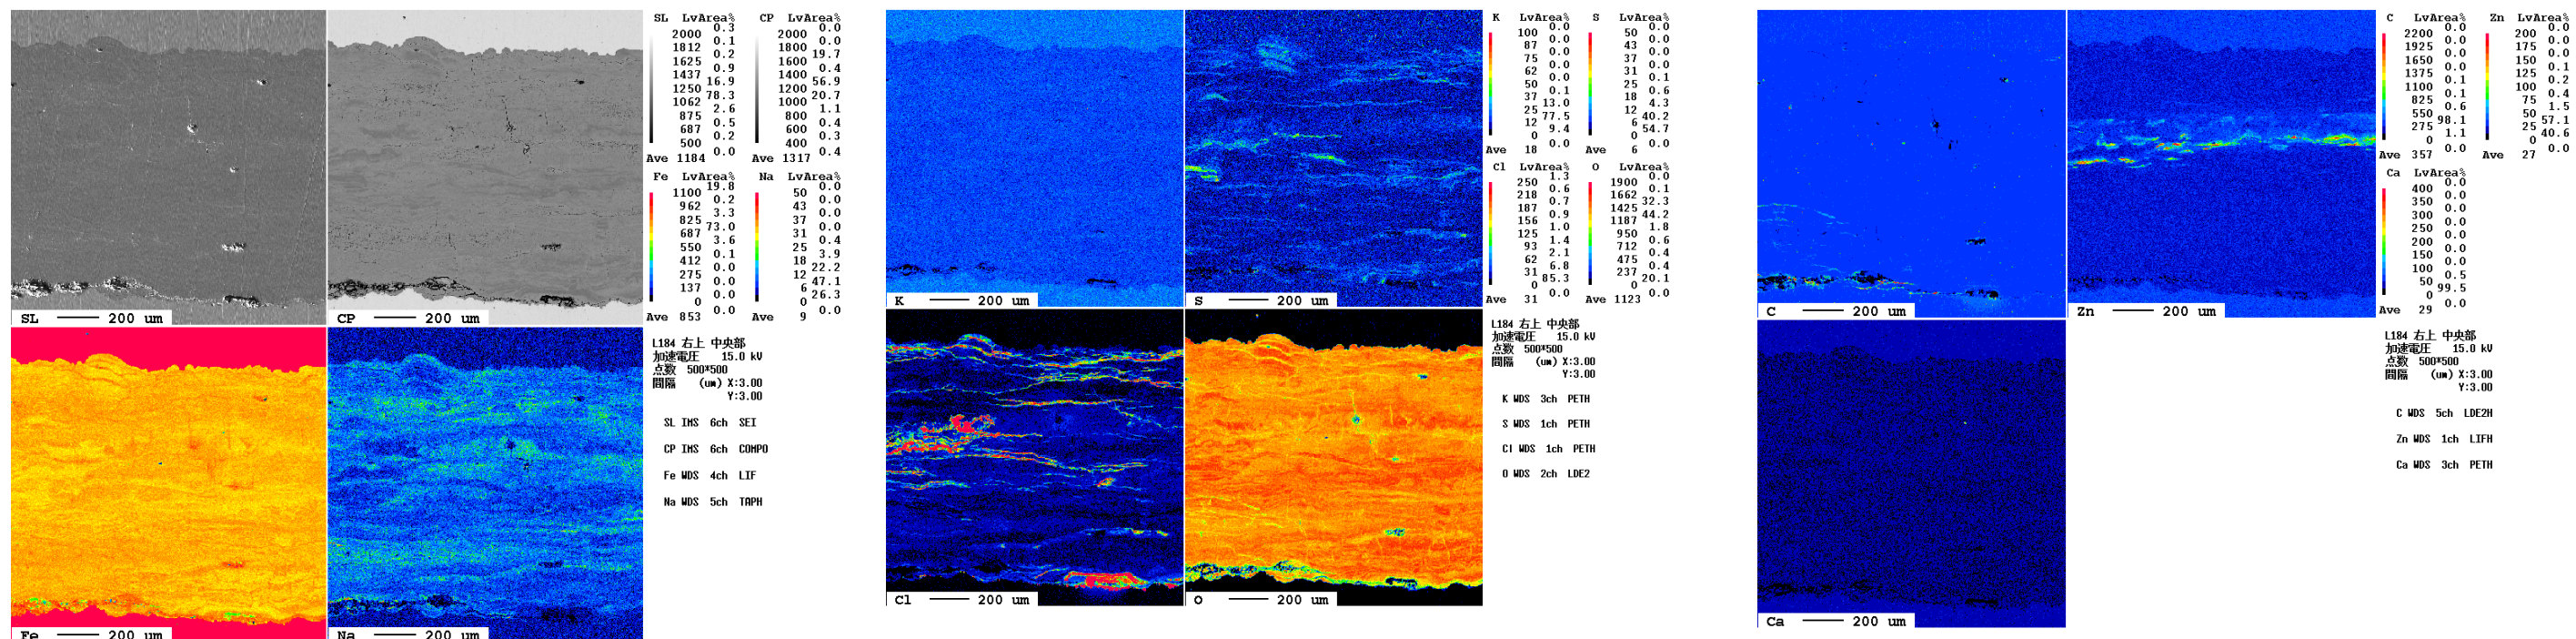
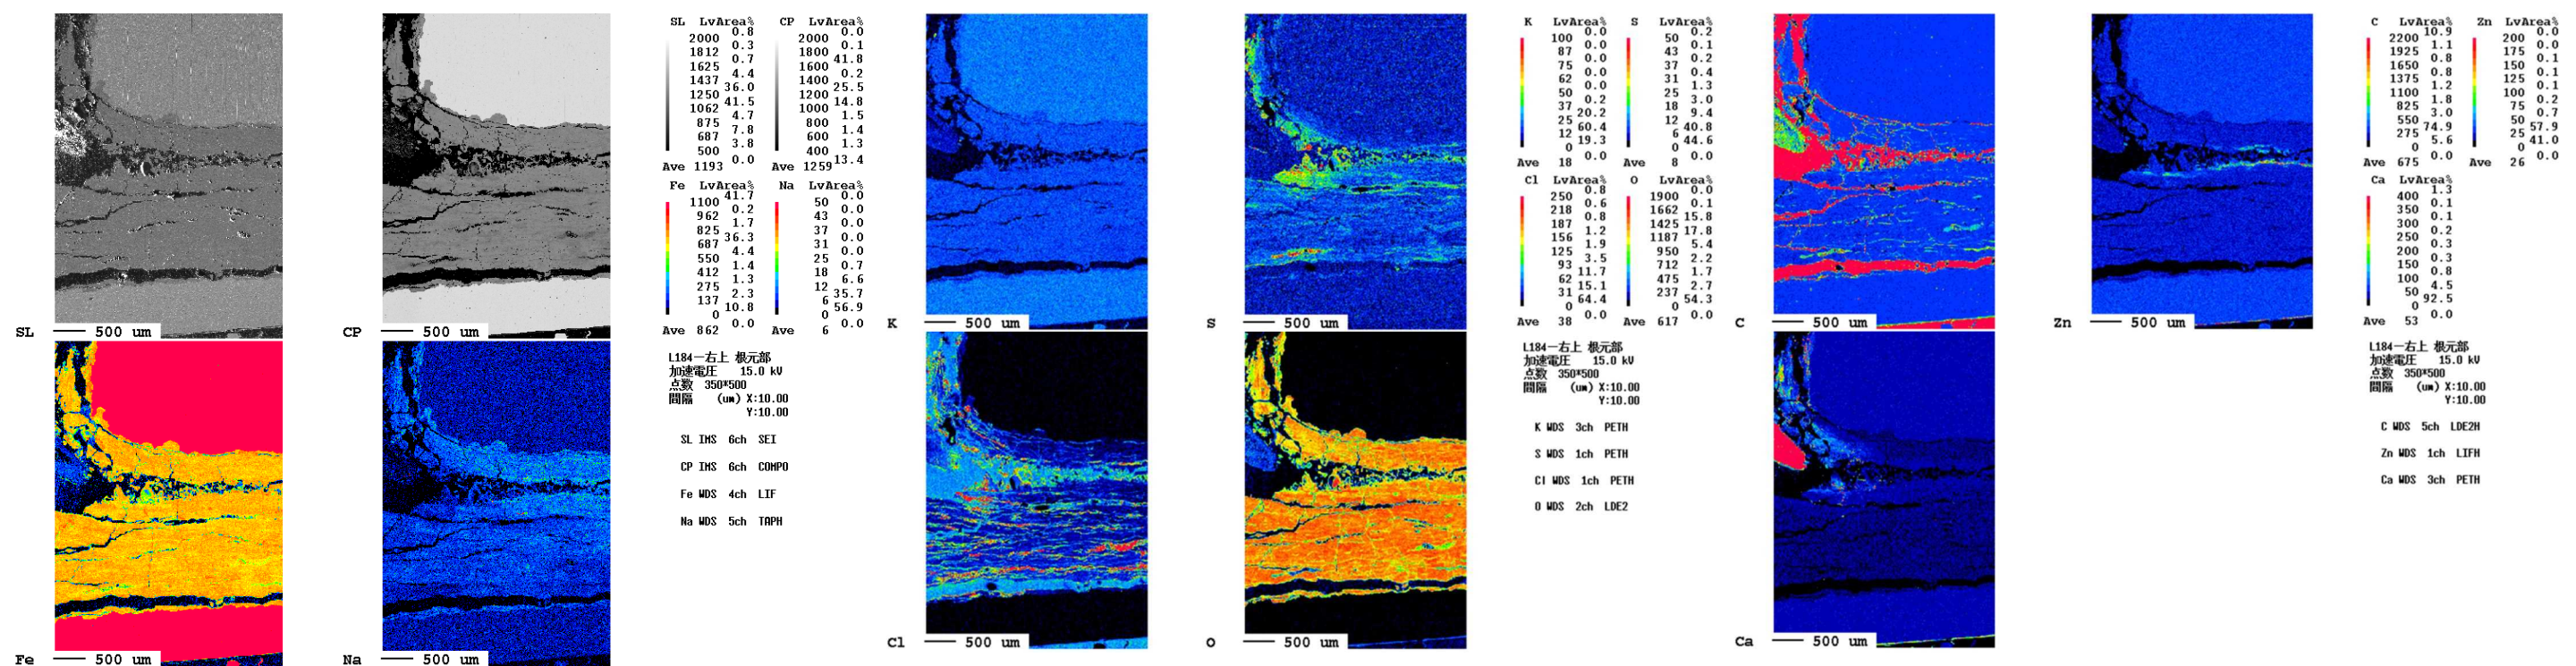
図 4-1-7 E PMA(電子線マイクロアナライザ)マッピング【右上取付脚先端部】

図 4-1-8 E PMA（電子線マイクロアナライザ）マッピング【右上取付脚中央部】

図 4-1-9 E PMA（電子線マイクロアナライザ）マッピング【右上取付脚根元】

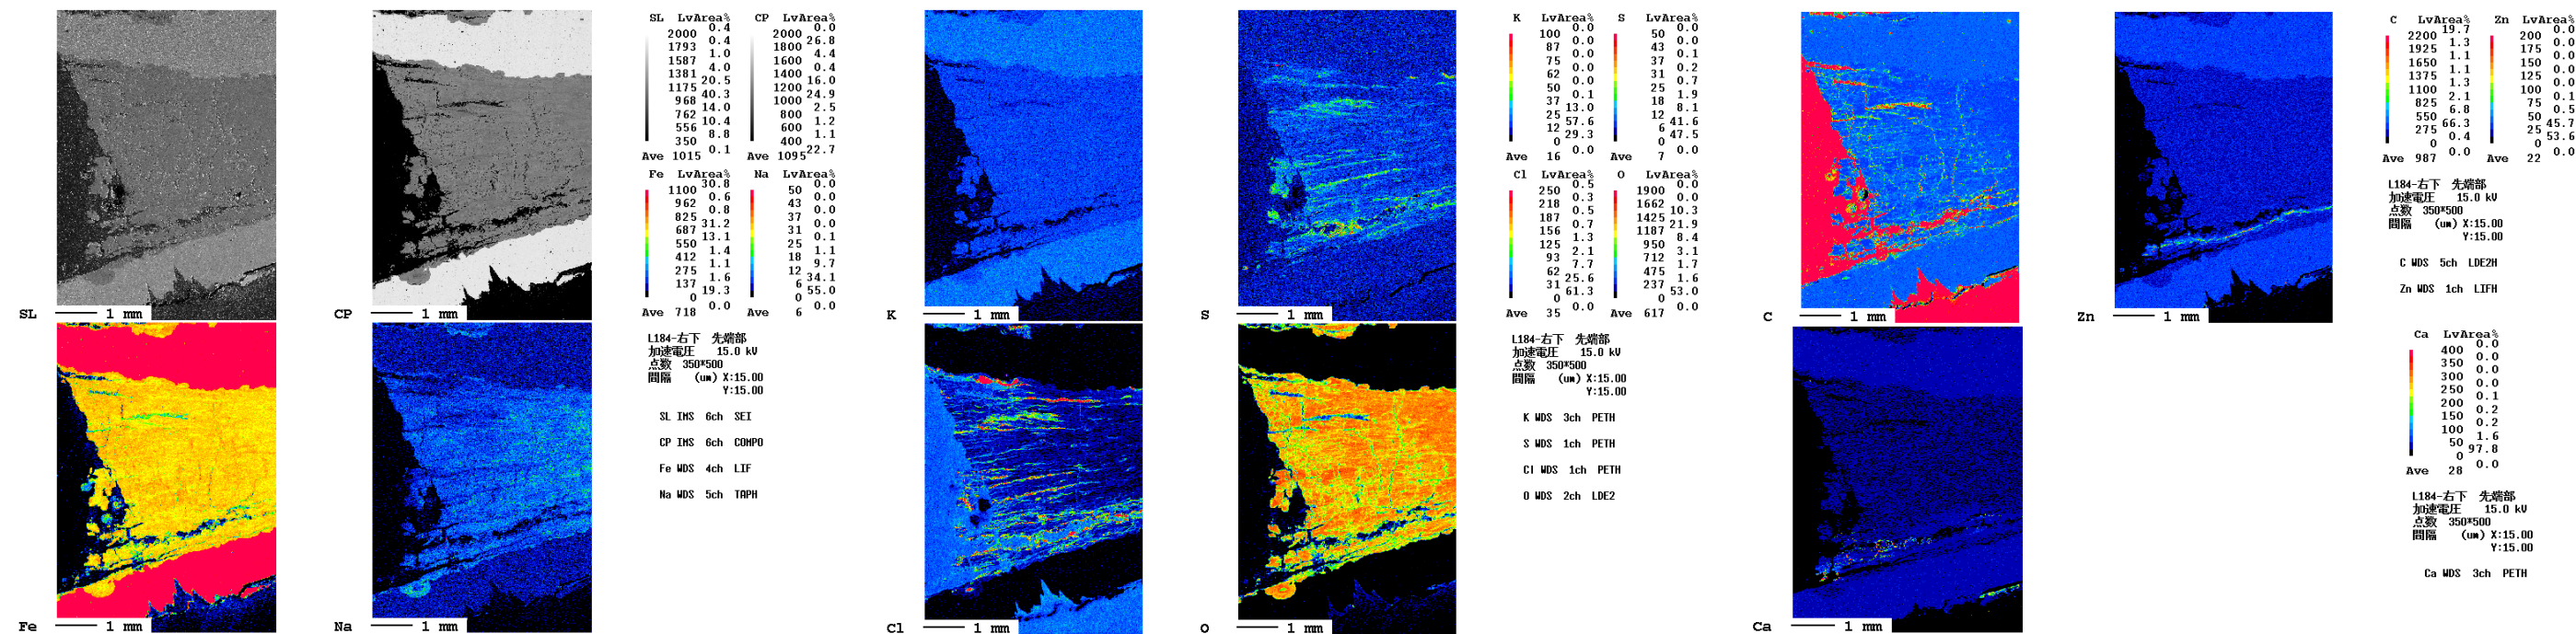
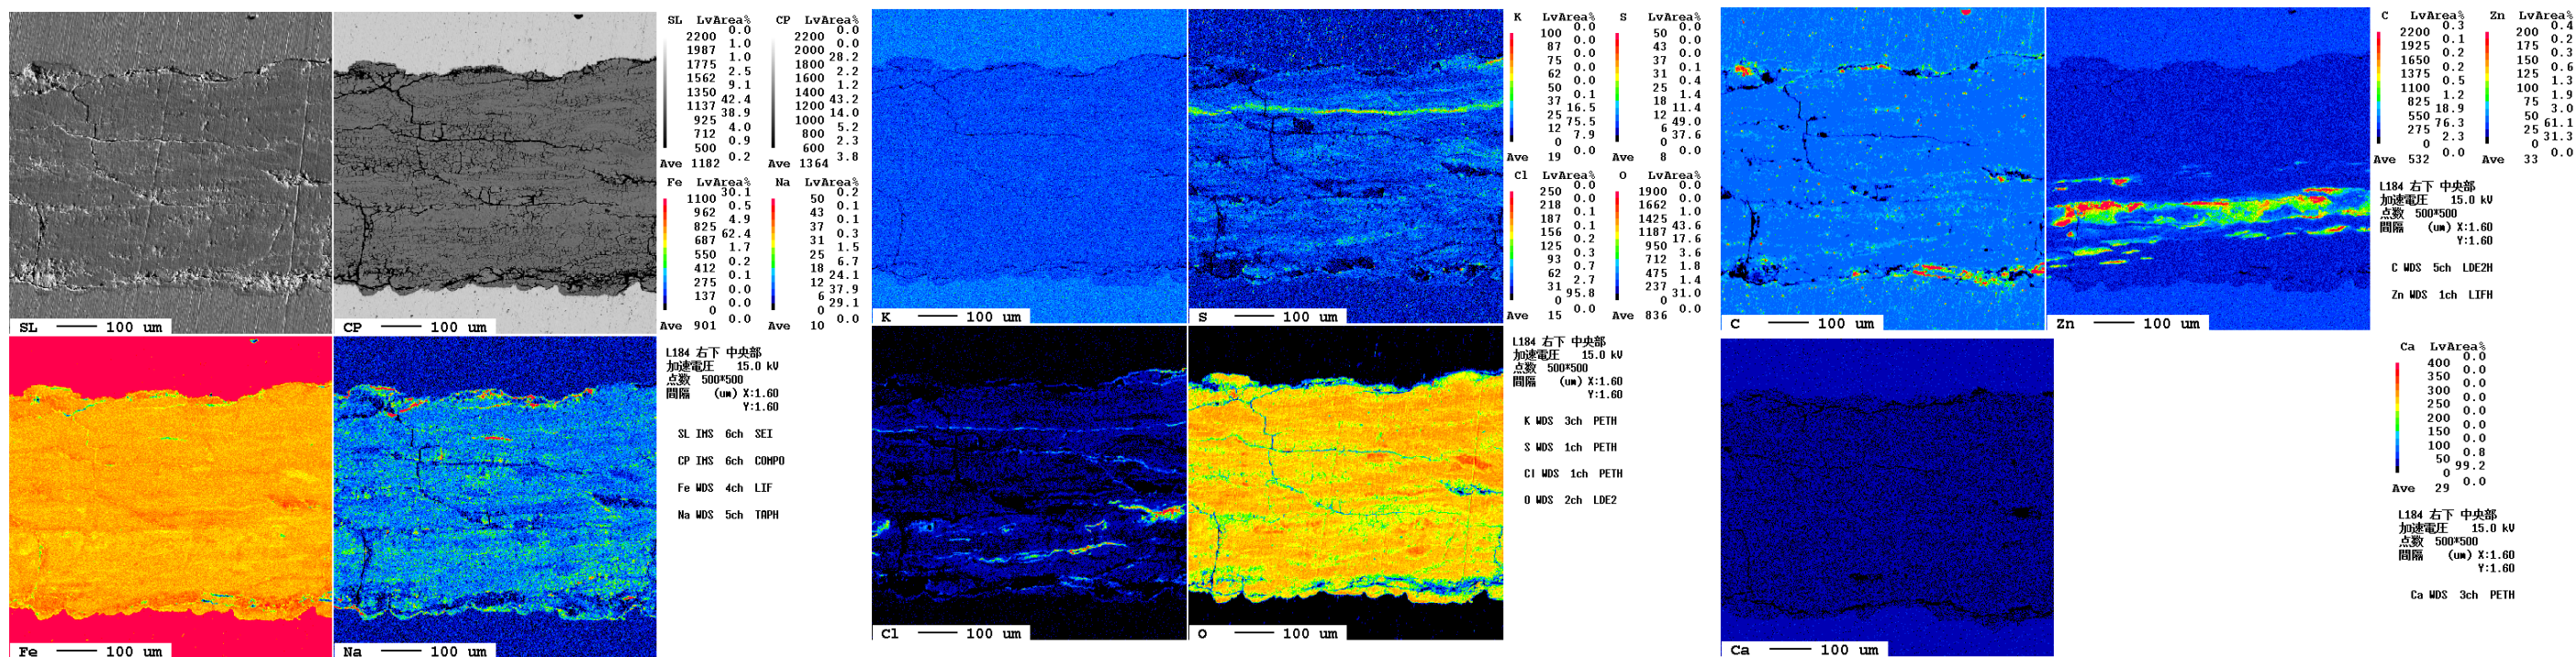
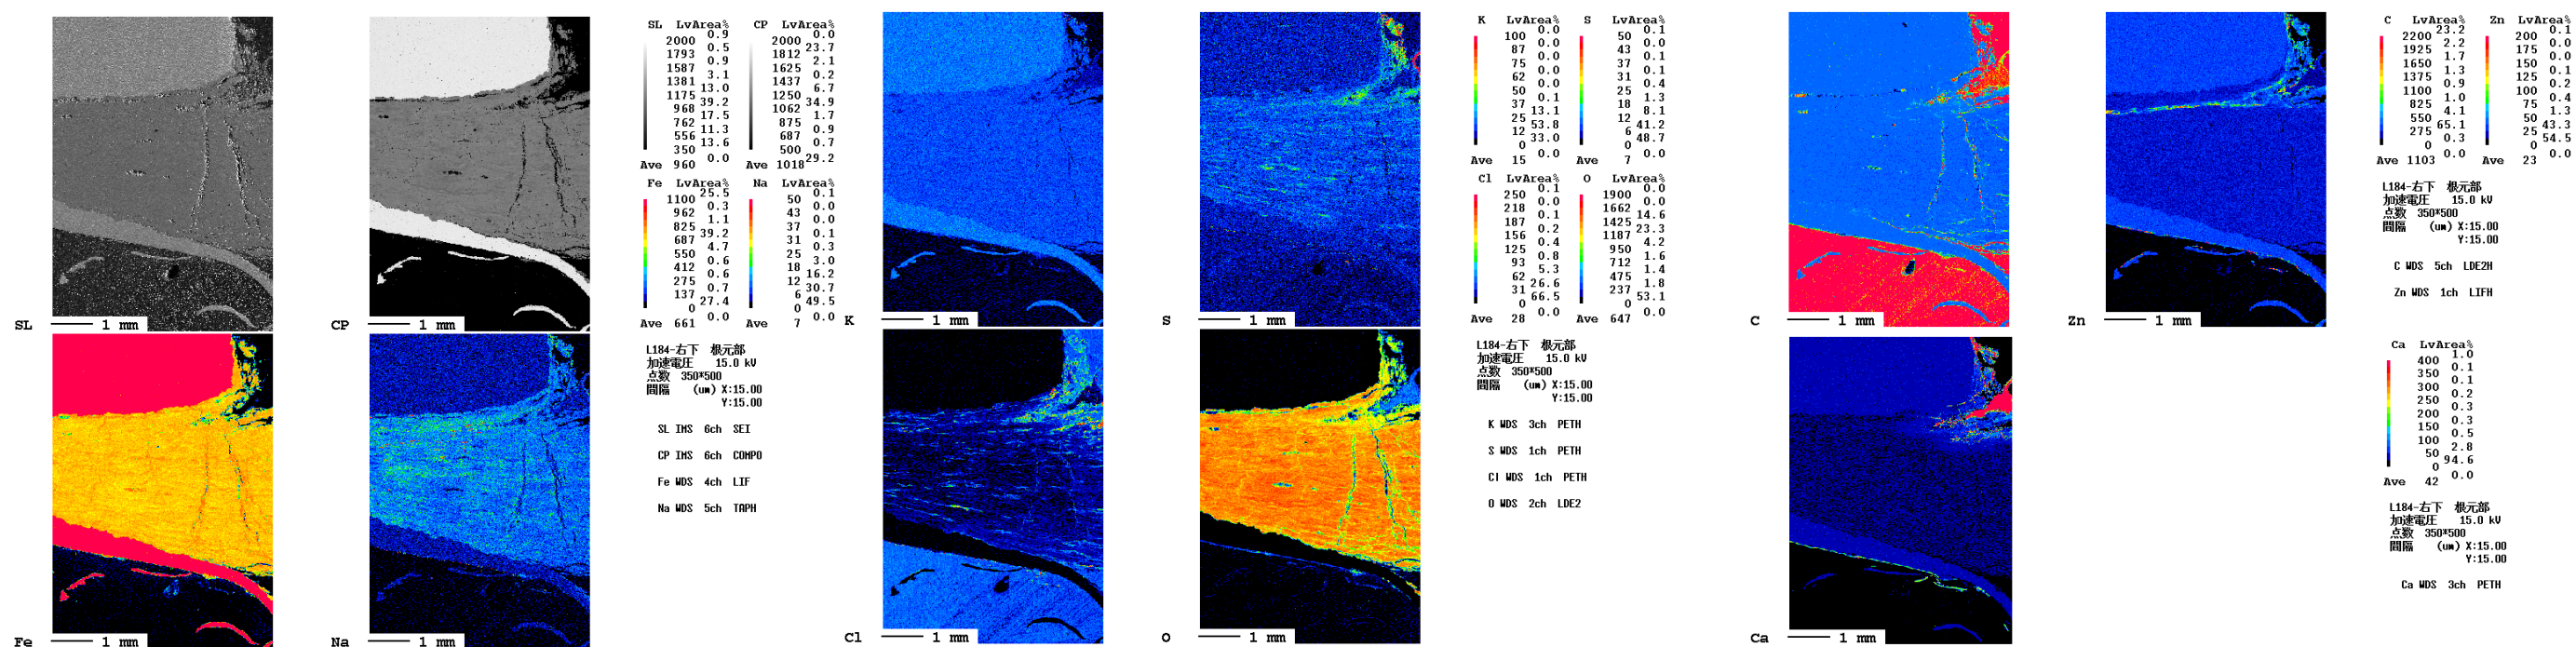
先端部、根元、中央部の3箇所、Fe、Na、K、S、Cl、O、C、Zn、Caの分布を確認した。Na、S、Cl、Cは、中央部でもさびの層間に検出された。灯具本体の電気垂鉛めっきに由来するZnが検出された。Caは、先端部、根元の表面で観察されたが中央部では検出されなかったことから、工事によるアンカーボルト削孔時のコンクリート粉と想定される。

図 4-1-11 E PMA (電子線マイクロアナライザ) マッピング【右下取付脚先端部】

図 4-1-12 E PMA（電子線マイクロアナライザ）マッピング【右下取付脚中央部】

図 4-1-13 E PMA（電子線マイクロアナライザ）マッピング【右下取付脚根元】

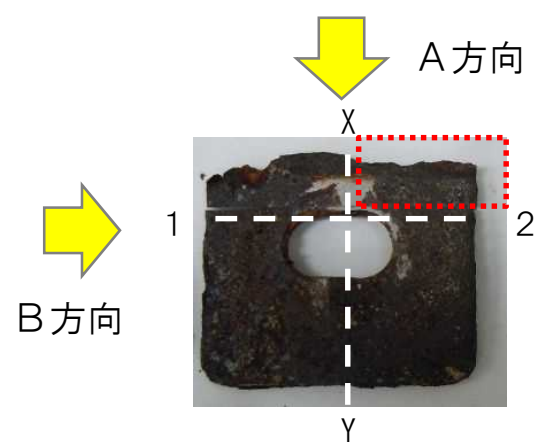
- ・ 破断面付近の大半はナイフエッジ状となっており、腐食減肉により鉄部がほとんどない状態であった。
- ・ 破面様相はディンプル（穴ぼこ状の模様）が観察され、延性破壊（破壊するまでに大きな塑性変形を伴うのが特徴で、比較的伸びの大きい金属材料に過大な荷重を加えて破断させると見られる破壊形態）の様相を呈しており、この破断面からは疲労破面の様相は見られなかった。

図 6-1-1 取り外した取付脚

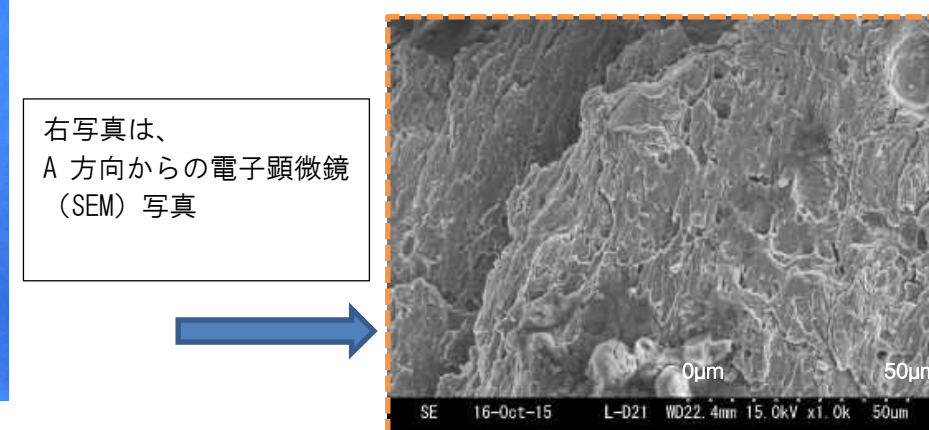
図 6-1-3 破断面の SEM 拡大写真

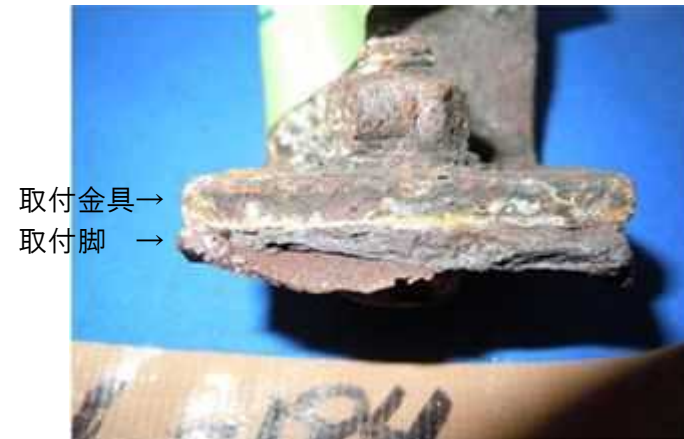
- ・ボルトナットを外し、取付脚破断面の観察を行うため、破断面付近を平行に切断した後、さらに、垂直方向に切断し、SEMによる観察を行ったが、破面様相は認められず、ナイフエッジであった

図 6-1-4 取付金具側の取付脚破断面（右上）

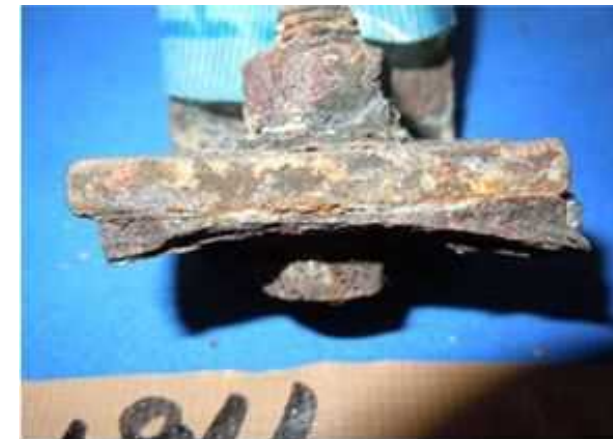
図 6-1-5 取付金具側の取付脚破断面（左上）

- ・ボルトナットを外し、取付脚破断面の観察を行うため、破断面付近を平行に切断した段階で、表層が崩壊
- ・崩壊した層は黒色で、組織観察や硬さ測定もできないほど脆いため、腐食層と思われる、観察可能な破面は残っていなかった

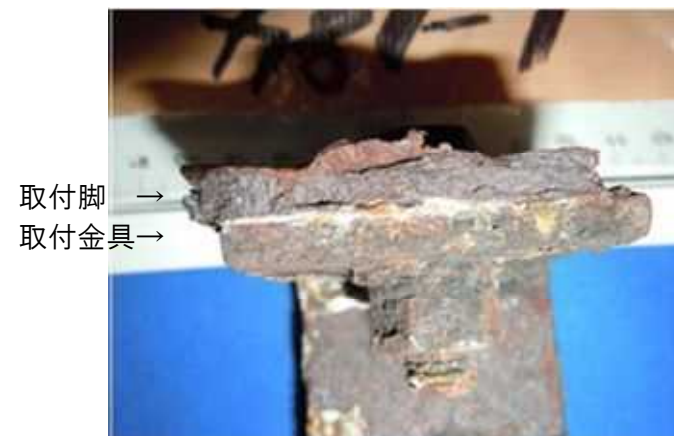
- ・ボルトナットを外し、取付脚破断面の観察を行うため、破断面付近を平行に切断した段階で、表層が崩壊
- ・崩壊した層は黒色で、組織観察や硬さ測定もできないほど脆いため、腐食層と思われる、観察可能な破面は残っていなかった

図 6-1-7 取付金具側の取付脚破断面（右下）

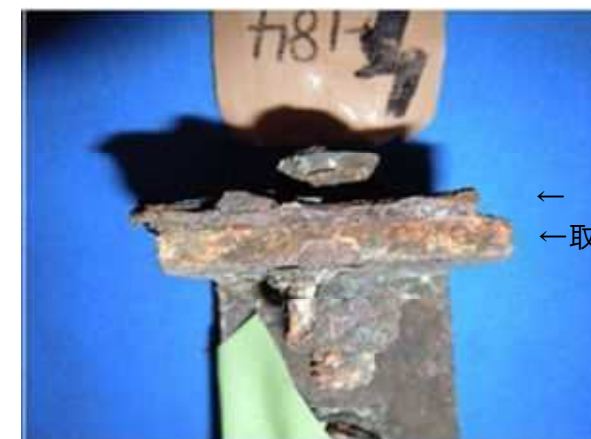
図 6-1-8 取付金具側の取付脚破断面（左下）

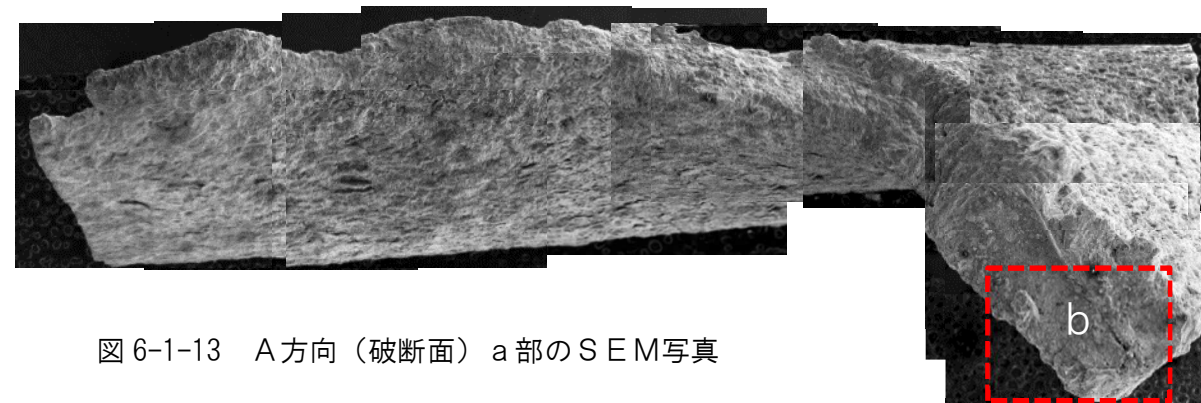
- ・破面付近の大半はナイフエッジであったが、b部付近では破面様相が残っていた
- ・b部の様相はディンプル（延性破壊）の様相を呈しており、疲労破面の様相は認められなかった

図 6-1-13 A方向（破断面）a部のS E M写真

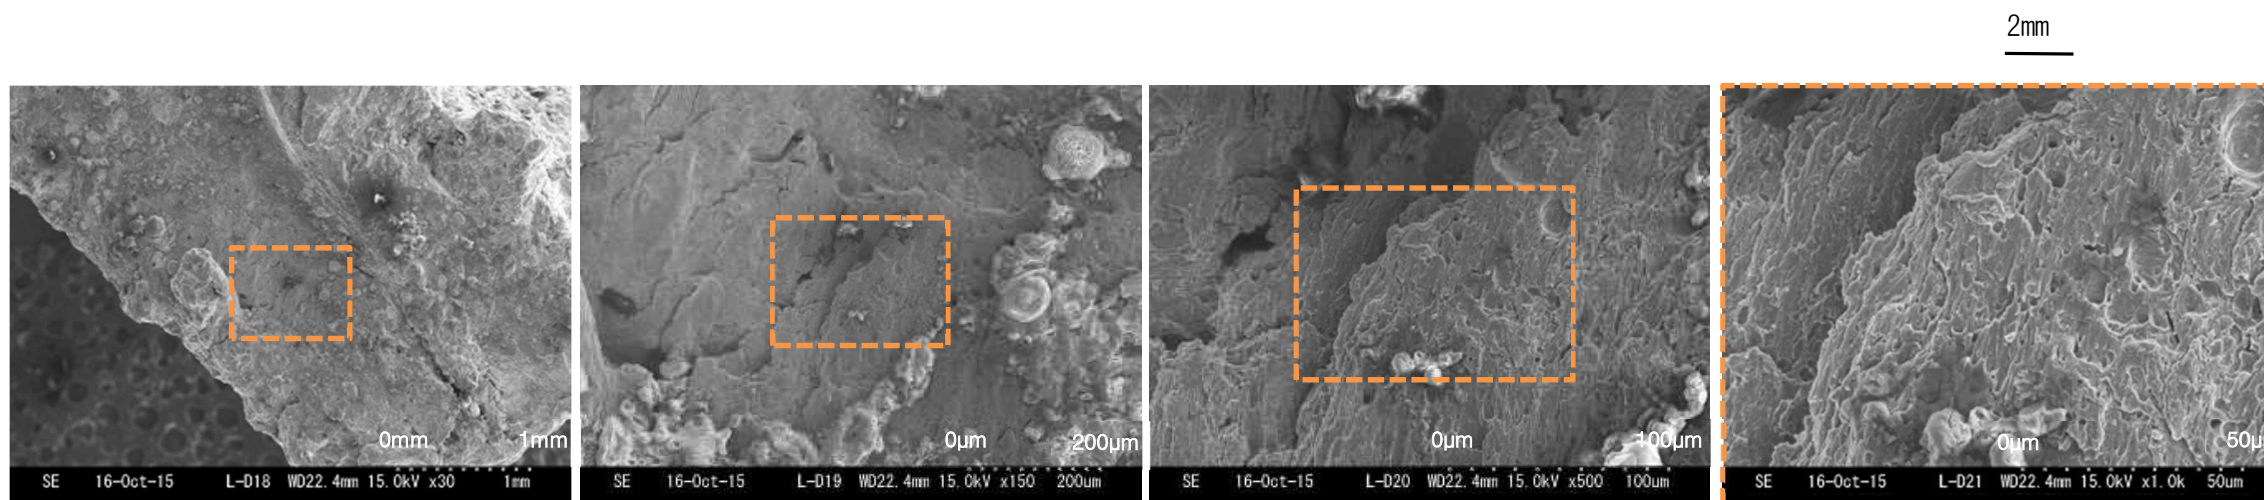
図 6-1-14 b部のS E M拡大写真

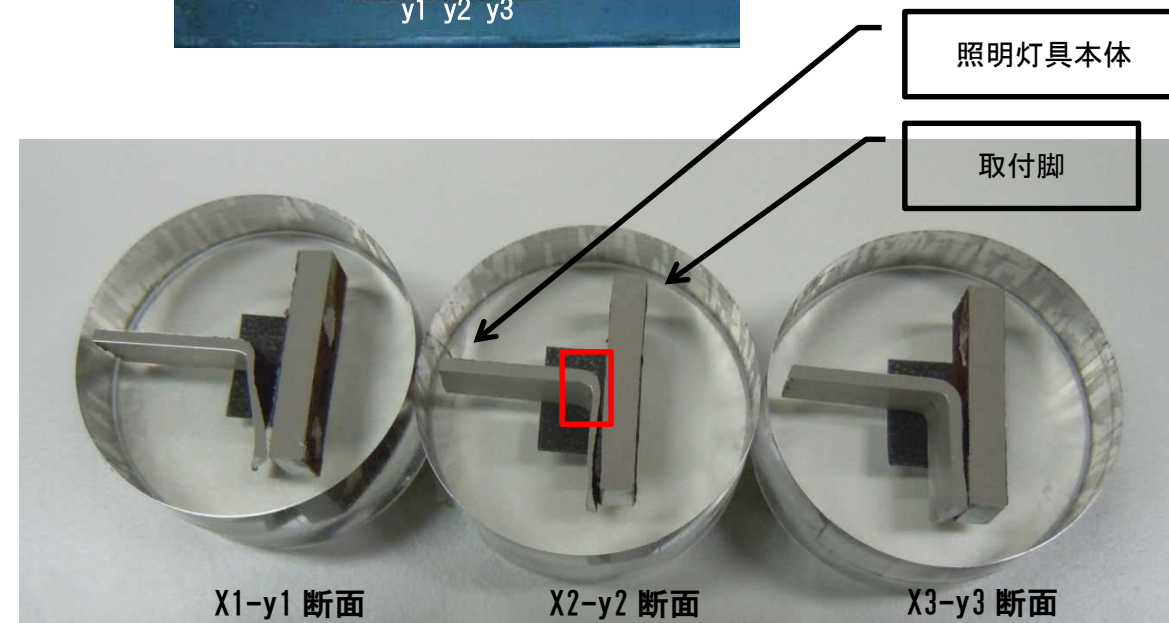
- ・ L-184 照明灯具の取付脚破断箇所と同一付近を垂直方向に切断した(図 6-1-17)
- ・ 切断面は金属光沢を呈し、L-184 に比べて表面層の崩壊も小さかった
- ・ X2-y2断面については、疲労によるき裂の兆候は見られなかった(図 6-1-19)

図 6-1-18  
取付脚の切断面の状況  
(R1)

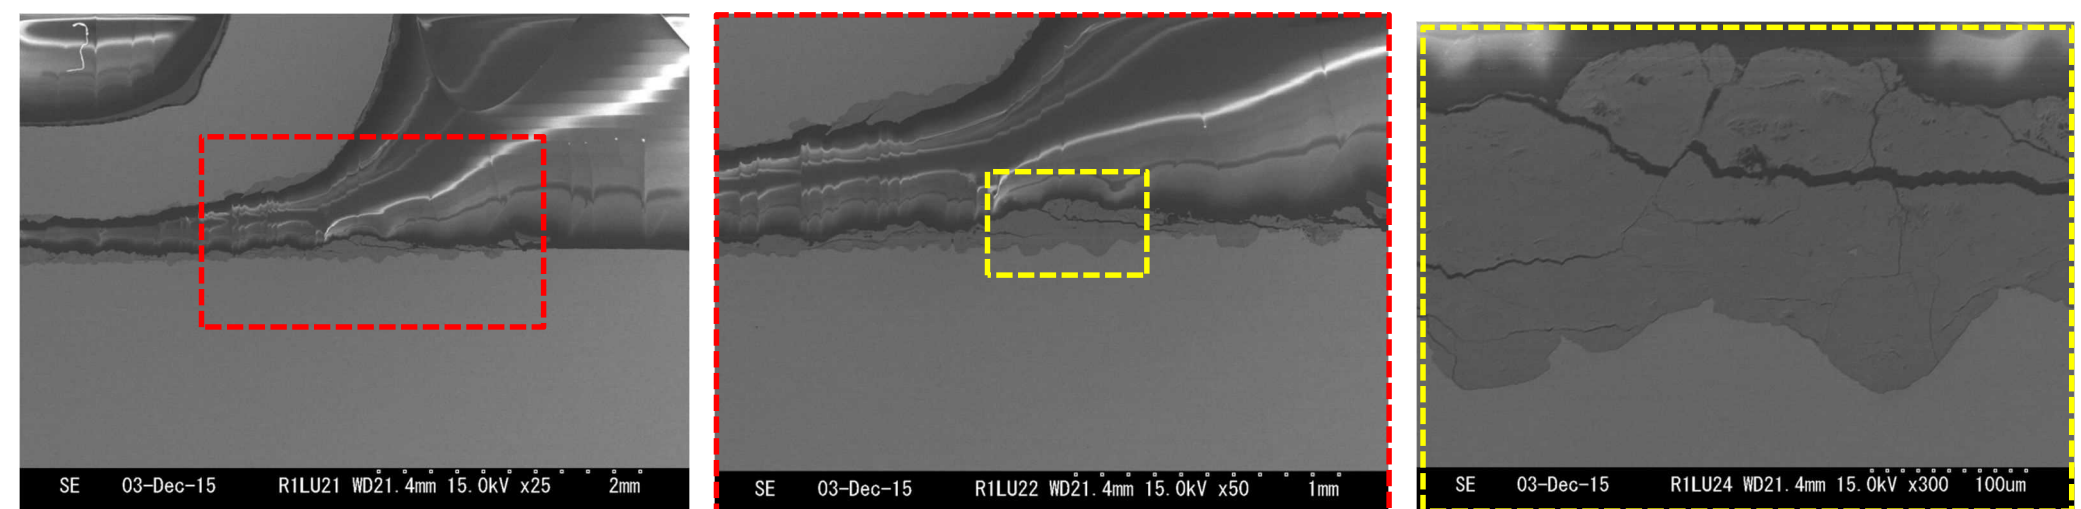
図 6-1-19 X2-y2断面研磨後SEM拡大写真 (※X1-y1 及び X3-y3断面も同様であった)

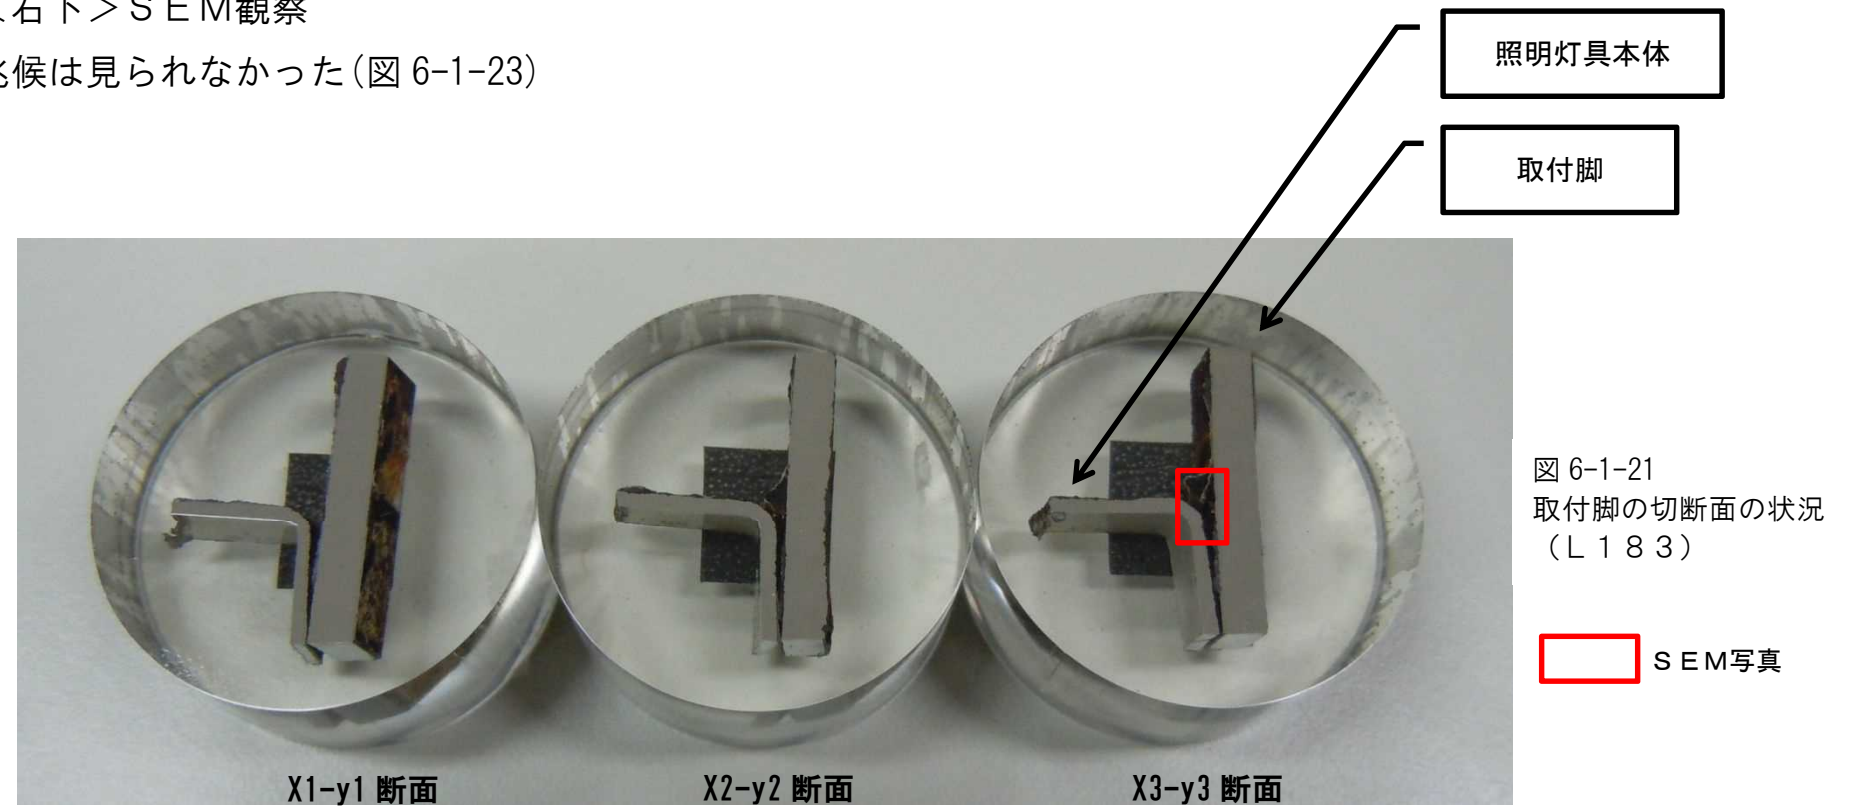
図 6-1-21  
取付脚の切断面の状況  
(L 1 8 3)

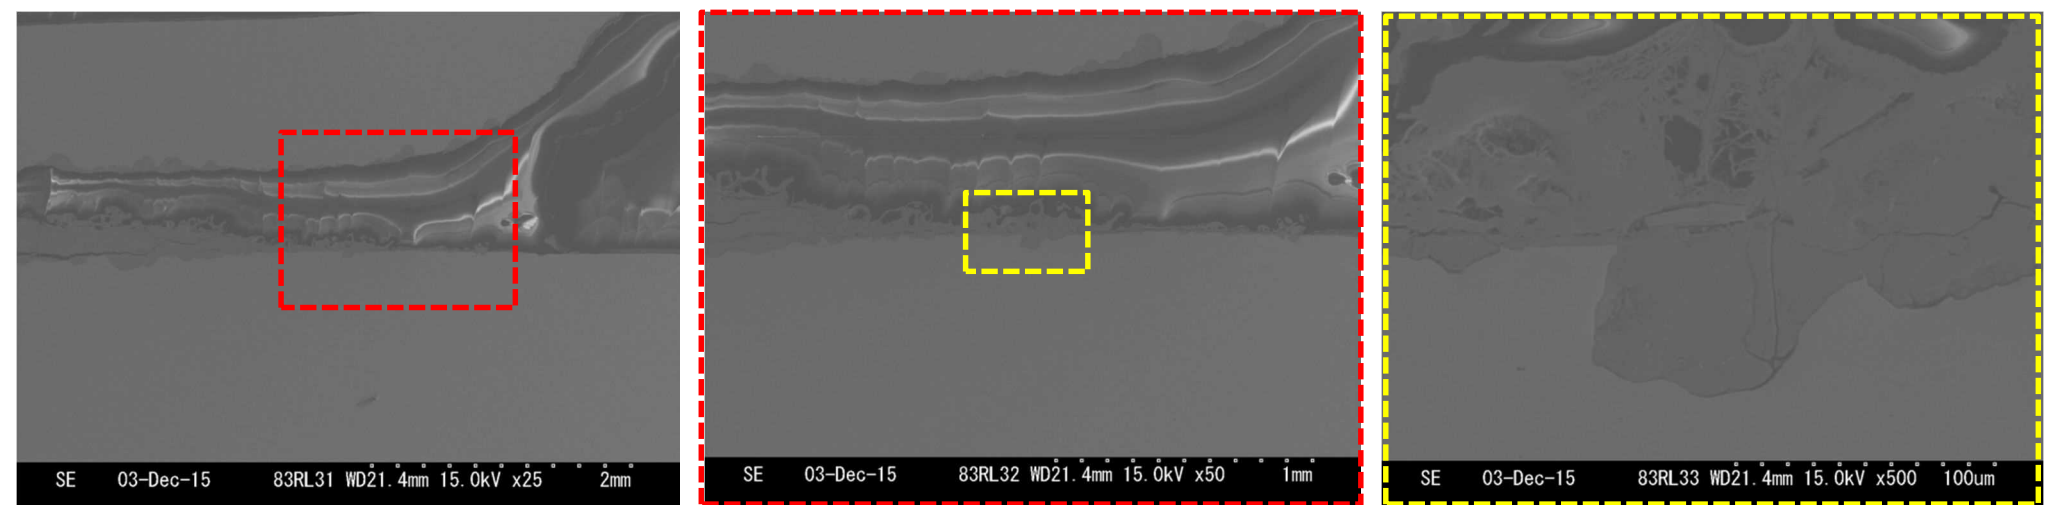
- ・ X 3 - y 3 断面について、疲労によるき裂の兆候は見られなかった(図 6-1-23)

図 6-1-23 X3-y3 断面研磨後 S E M拡大写真 (※X1-y1 及び X2-y2 断面も同様であった)

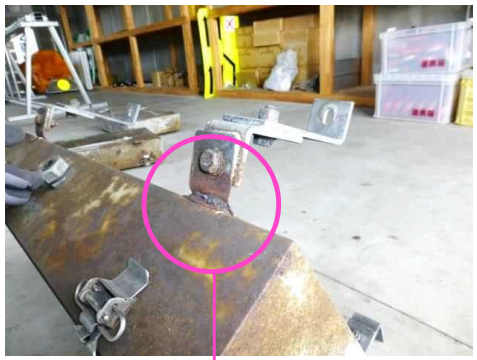
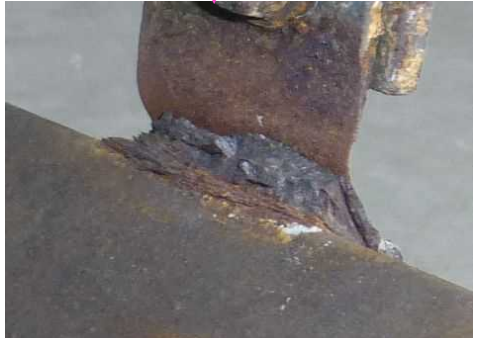
図7-5 (参考)  
平成27年8月に撤去した照明灯具 (R-2)  
※落下した灯具と同様に扇形状に開口
