## 第2回 東名高速道路 宇利トンネル照明灯具落下事象 調査検討会 議事要旨

### 【第2回議事要旨】

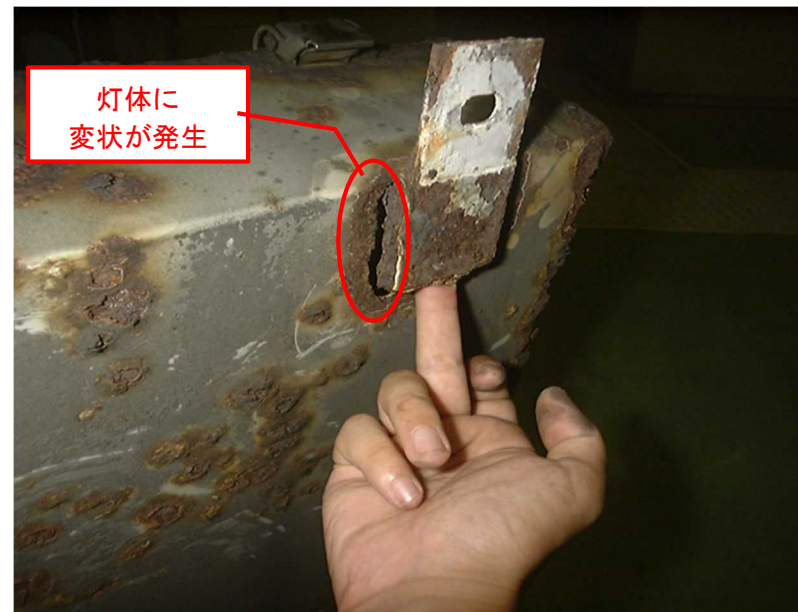
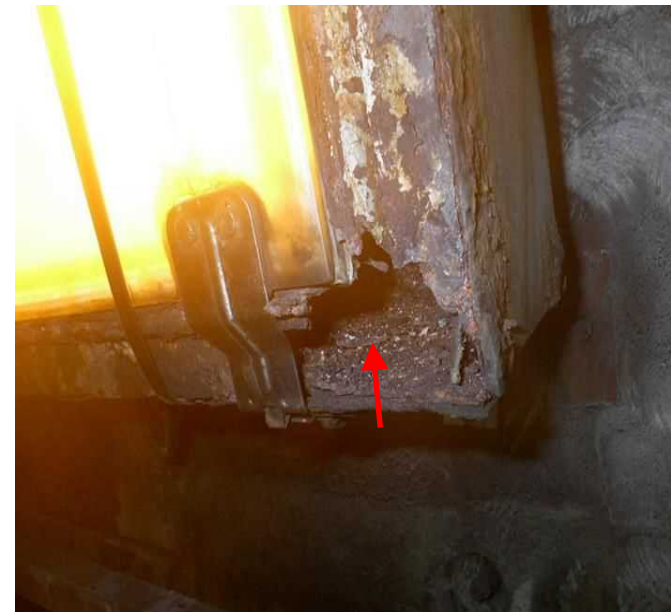
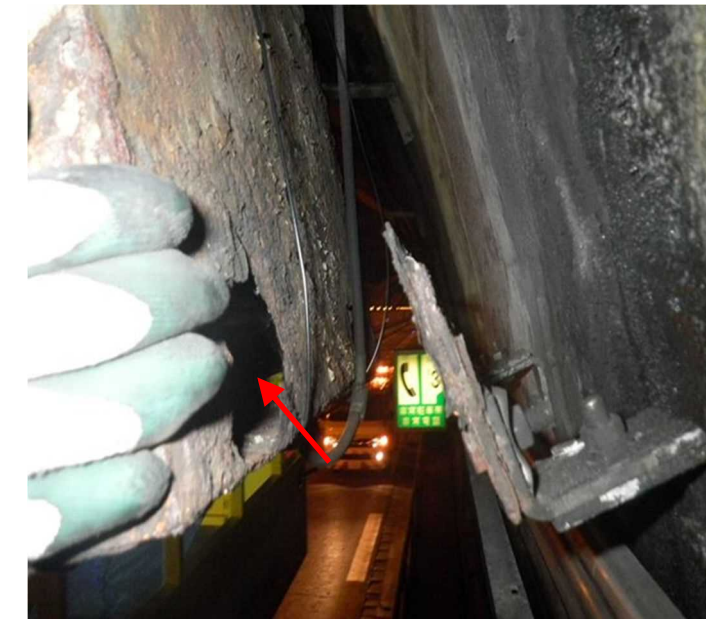
これまで、灯具本体が「ＳＰＣＣ」の場合の変状は資料３で考察したとおり、灯具本体と取付脚が同一の材質において、肉厚が薄い灯具本体に変状が発生していることが確認されている。（下図参照）

【資料３より】  
灯体が「ＳＰＣＣ」の場合の変状  
（取付脚周辺の灯体に穴が開いた状況）

前述の現行点検方法により、この変状を確認することができることから、現状の点検は有効であると考えられる。

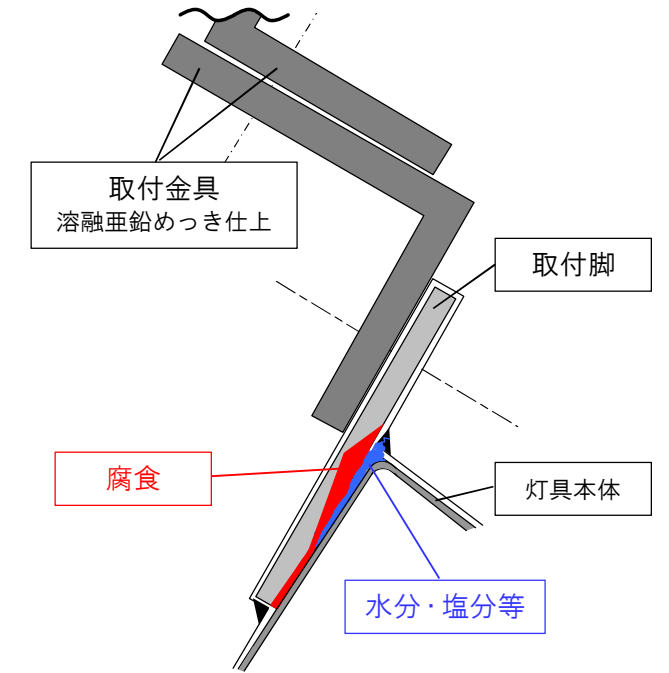
これまでの各種調査結果から、落下した宇利トンネルの照明灯具の変状形態は、図8-4のとおりであり、灯具本体と取付脚が面した箇所において、取付脚が腐食による減肉となっていたものである。この変状形態に対し、「(1) トンネル照明灯具の点検方法」について、以下のとおり考察する。

図8-4 宇利トンネルの変状形態

| 種 別 | 宇利トンネルと同種の灯具 | 宇利トンネルと同種以外の灯具 | | |
|---|---|---|---|---|
| 維持管理<br>手法（案） | ➤ 灯具本体と取付脚との接合部の<br>点検を着目点として追加する | ➤ 取付金具や取付脚の残存亜鉛めっき膜厚を定期的に測定すること<br>を追加し、当該トンネルの腐食環境を把握する | | 従来と同様 |
