東名高速道路 宇利トンネル照明灯具落下事象調査検討会  
報告書

平成28年3月

2015(平成27)年8月15日、東名高速道路宇利トンネル上り線入口から約250m(258.6KP)付近において、照明灯具1灯、及び電源ケーブルが垂れ下がり、走行中の大型貨物自動車に接触して、左サイドミラーなどを破損させた事故が発生した。なお、照明灯具は車両と接触した後、トンネル内の路肩付近に落下した。

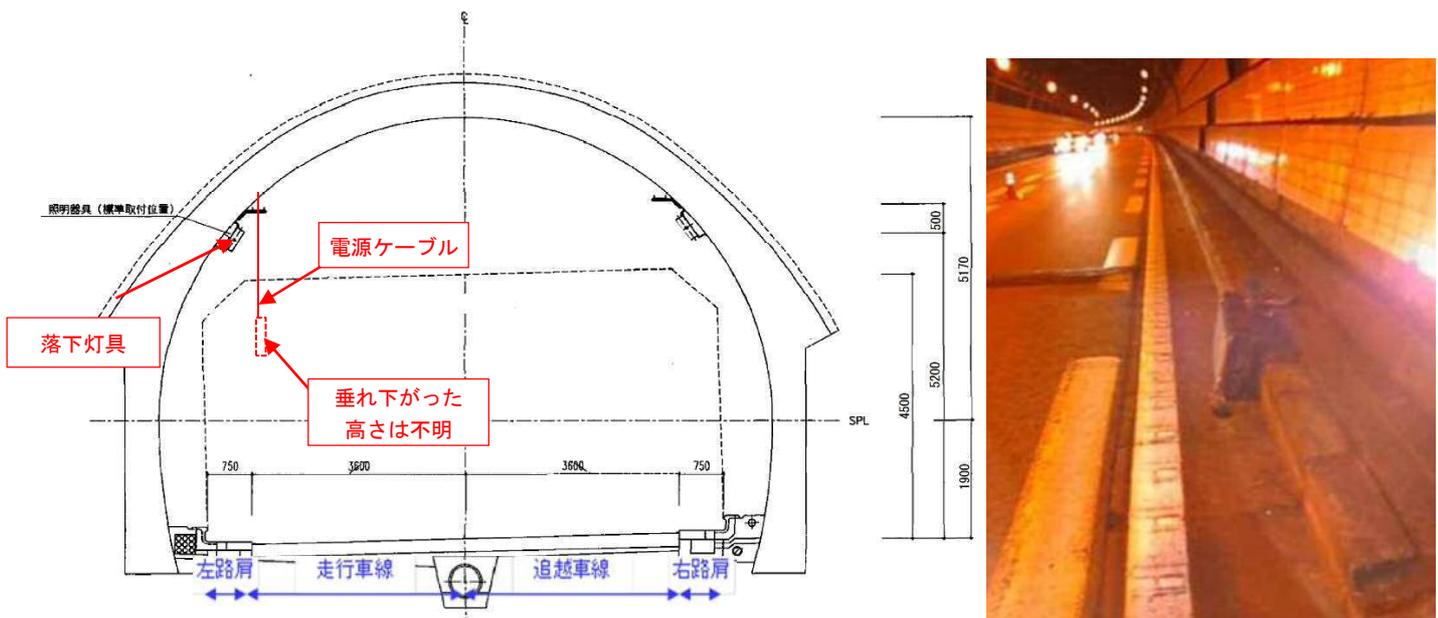
図 1.1.2 トンネル照明器具取付図と落下後の状況

2015(平成27)年8月15日17:30頃、東名高速道路宇利トンネル上り線入口から約250m(258.6KP)付近において、走行車線側のトンネル照明灯具1灯(灯具寸法:縦420mm×横700mm×奥行150mm, 重量:18.5kg)、及び電源ケーブルが垂れ下がり、走行中の大型貨物自動車に接触して、左サイドミラーなどを破損させた事故が発生した。なお、照明灯具は車両と接触した後、トンネル内の路肩付近に落下した。

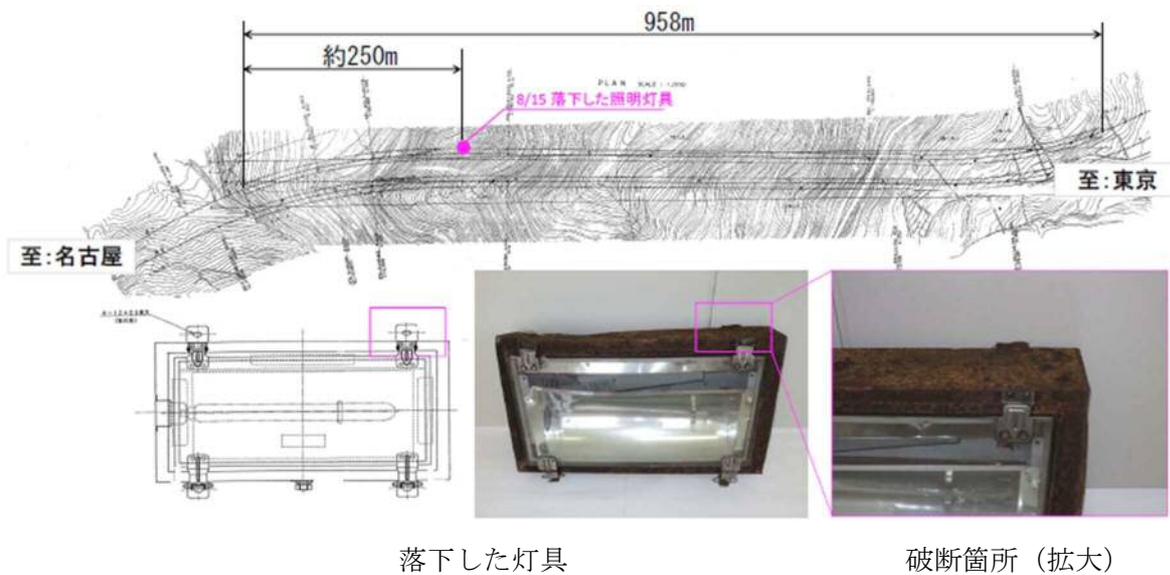
図 2.2.1 トンネル照明灯具落下位置

落下した照明灯具はトンネル壁面に固定された4つの取付金具（図 5.1.1 参照）と、取付脚とをボルト接合により固定する構造となっている。本事故では、4つの取付脚全てが何らかの原因により切断し、灯具本体が支持を失い落下に至ったものである。

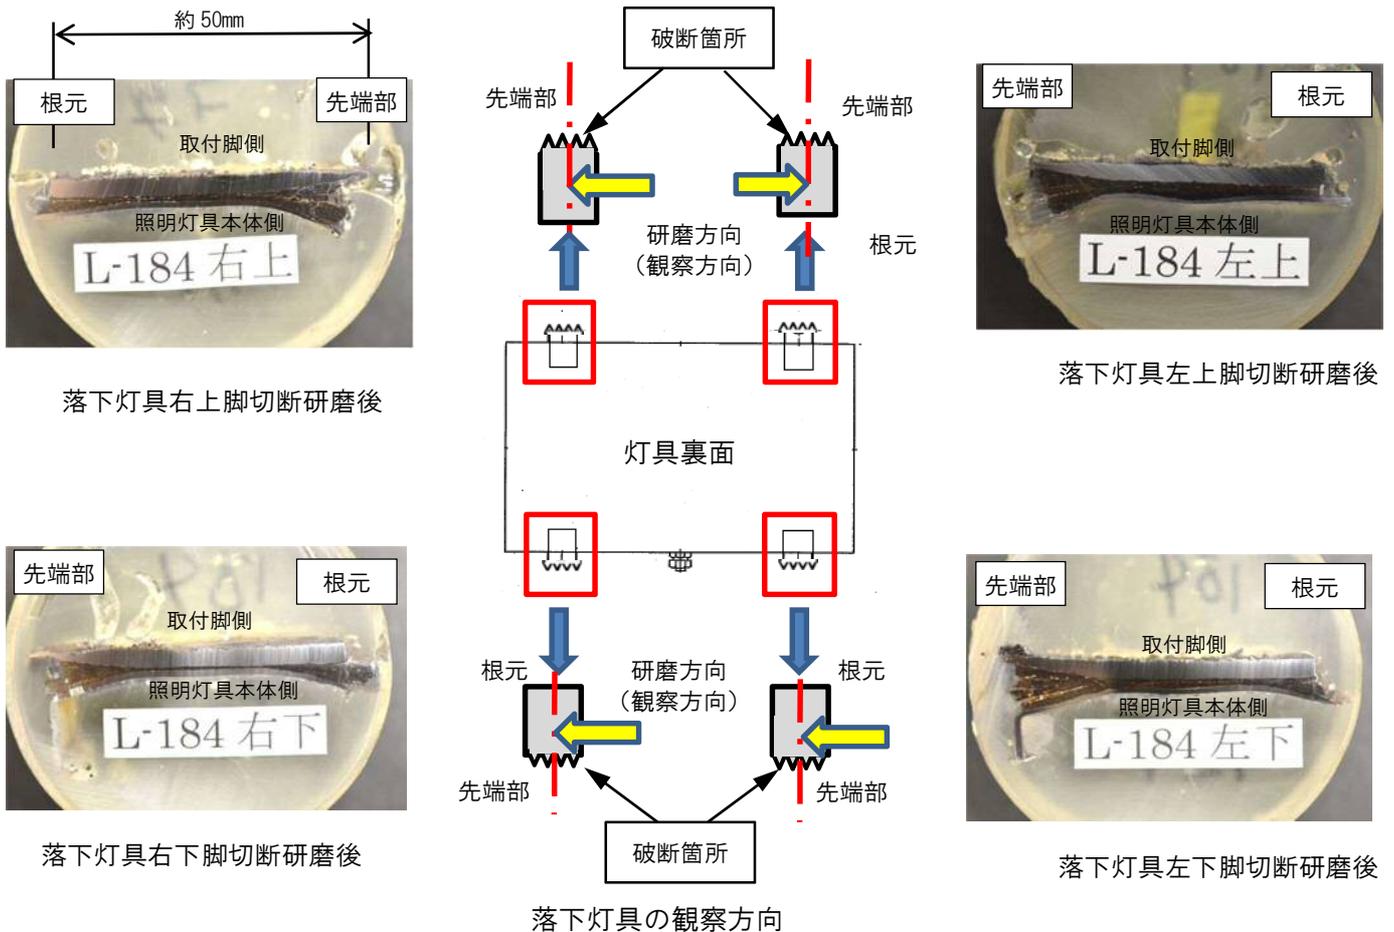
図 2.3.1 落下灯具取付脚部の断面標本

取付脚と灯体との接合面の隙間部全体にさび層が観察された。取付脚の破断面側（先端部）では、取付脚、灯体とも隙間部が減肉し、扇型に開口していることが確認された。

取付脚は、灯体に比べて著しく腐食し、先端部では、ほとんど鉄素地が残っていないが、外気に接する面（照明灯具本体との接合面の反対側）の腐食は小さかった。

取付脚の根元及び根本と先端部の中間部は、減肉が見られるものの、その程度は小さい。

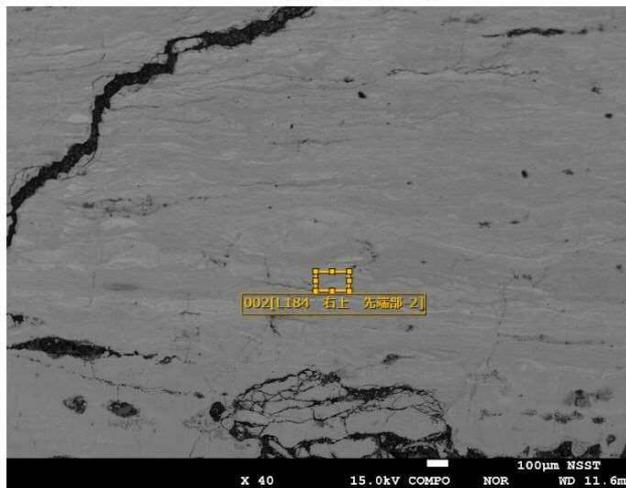
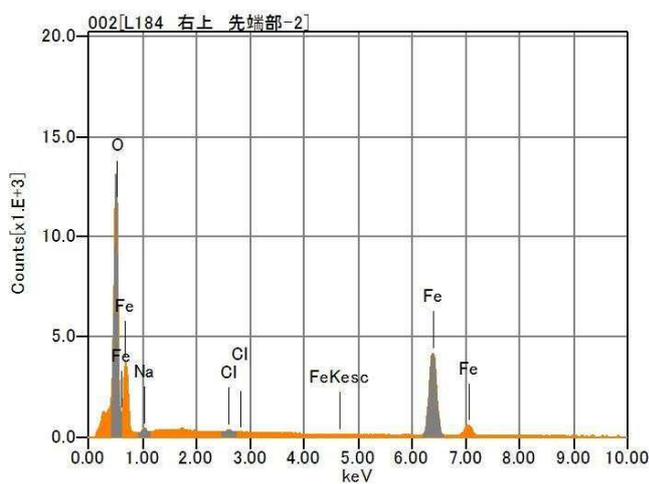
図 3.2.1 EDS による元素分析（落下した灯具の右上取付脚先端部）の結果の例

EDS を用いて さびの組成（元素）を調査した結果を図 3.2.1 に示す。さびを構成する主元素の鉄 Fe、酸素 O<sub>2</sub> 以外に、ナトリウム Na、塩素 Cl が検出された。

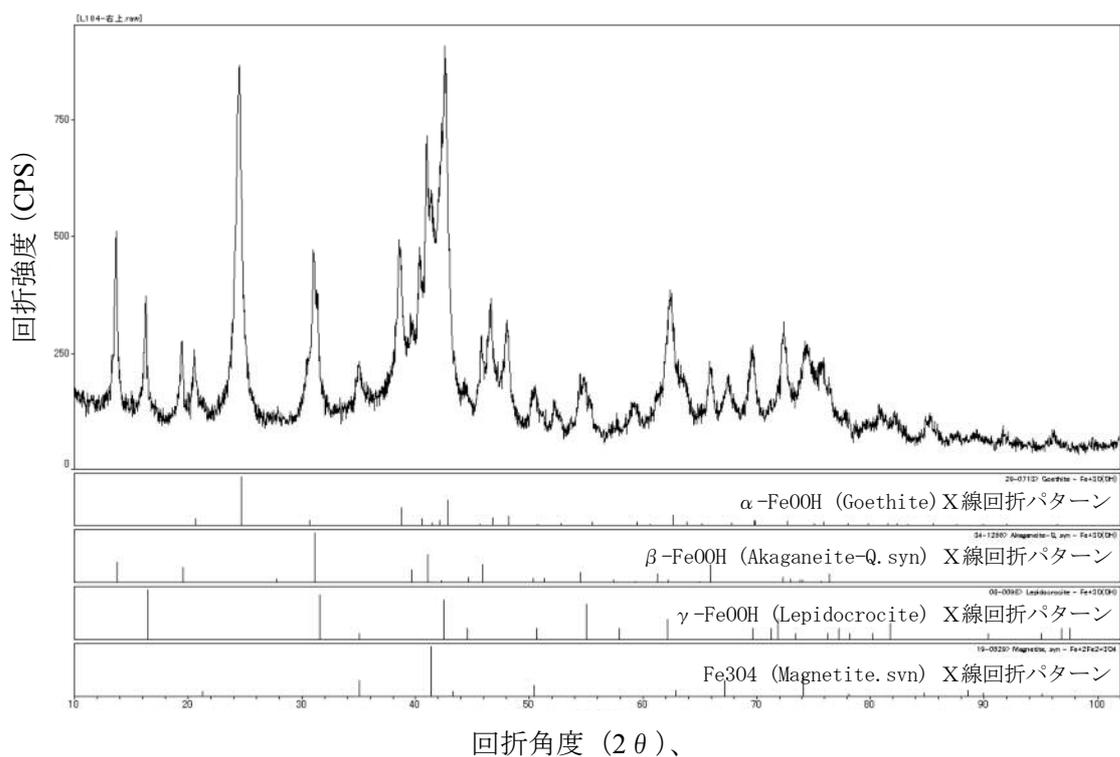
図3.2.2 XRDによる錆の種類分析(落下した灯具の右上取付脚)の結果の例

XRDを用いて、さびの状態(結晶状態)を調査した結果を図3.2.2に示す。X線回折パターンから、このさびは、オキシ水酸化鉄( $\alpha$ -FeOOH、 $\beta$ -FeOOH、 $\gamma$ -FeOOH)、酸化鉄( $\text{Fe}_3\text{O}_4$  マグネタイト)と同定した。

一般的に $\beta$ -FeOOHは、塩化物イオン $\text{Cl}^-$ が多い環境で検出され、マグネタイトは濡れ時間が長い環境で検出される。

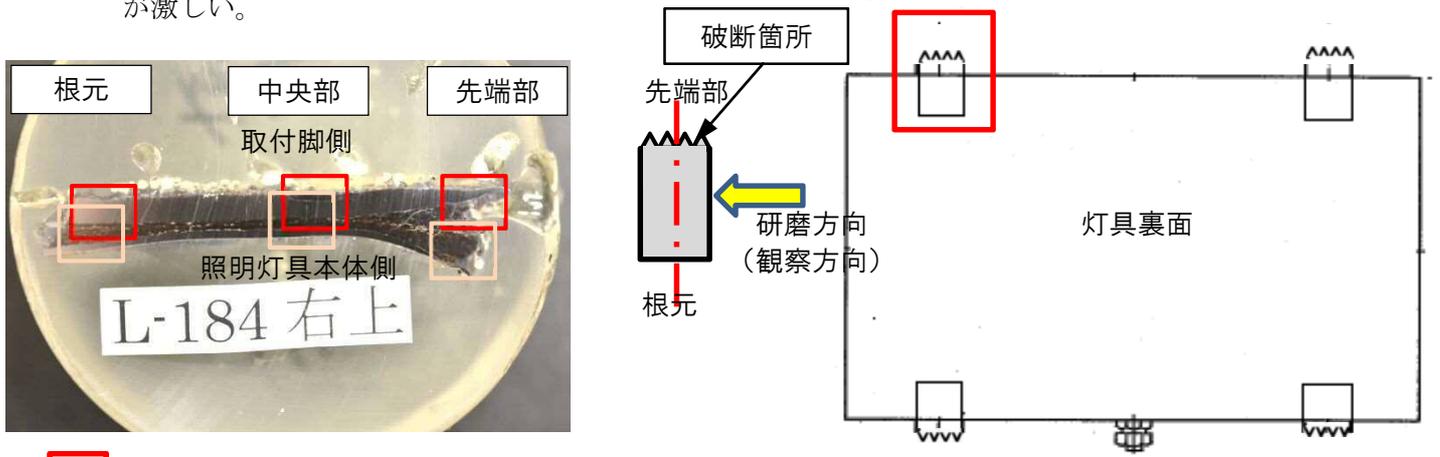
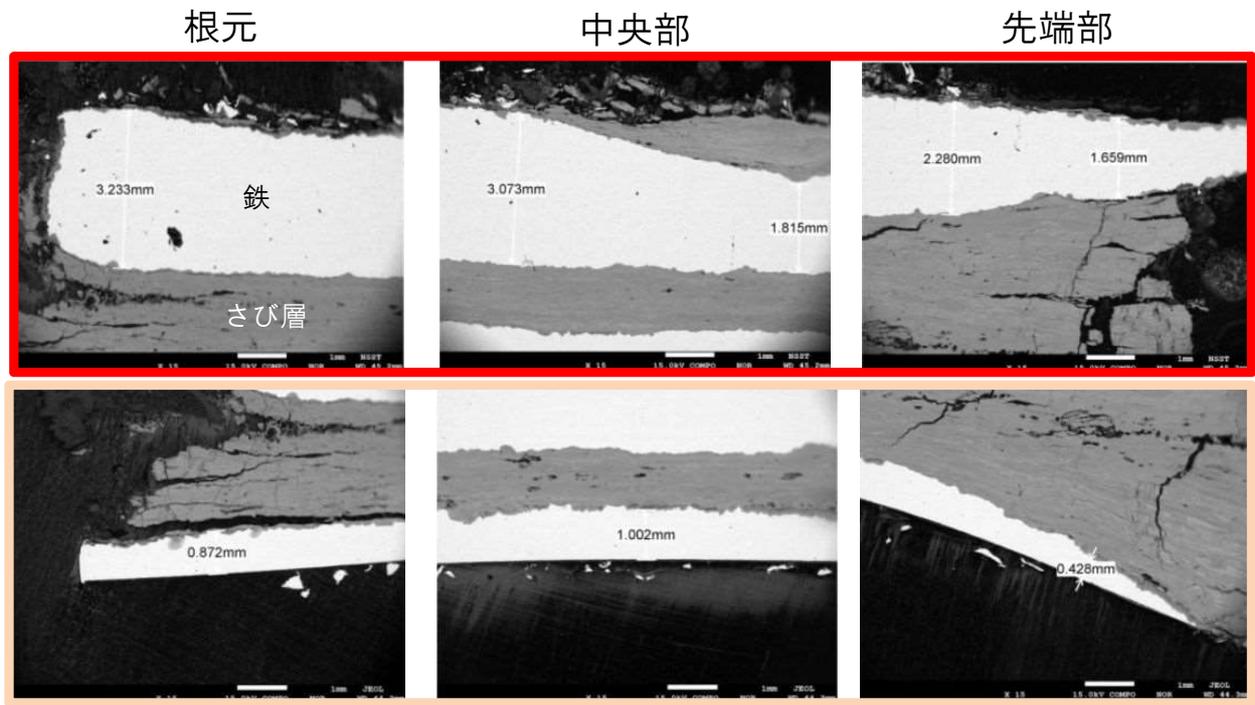
図 3.2.3 落下灯具取付脚部の破断面サンプルの電子顕微鏡写真

SEM 観察によると、母材は、取付脚 3.2mm、灯具本体 1.2mm の厚さであるが取付脚は灯具本体に比べて腐食している。

取付脚の根元、中央部も腐食により減肉しているが先端部に比べて小さく先端部ではほとんど鉄素地が残っており、鋭角な形になっている。

また、取付脚の外側（外気に触れる部分）と内側（灯具本体側）を比較すると、内側の腐食が激しい。

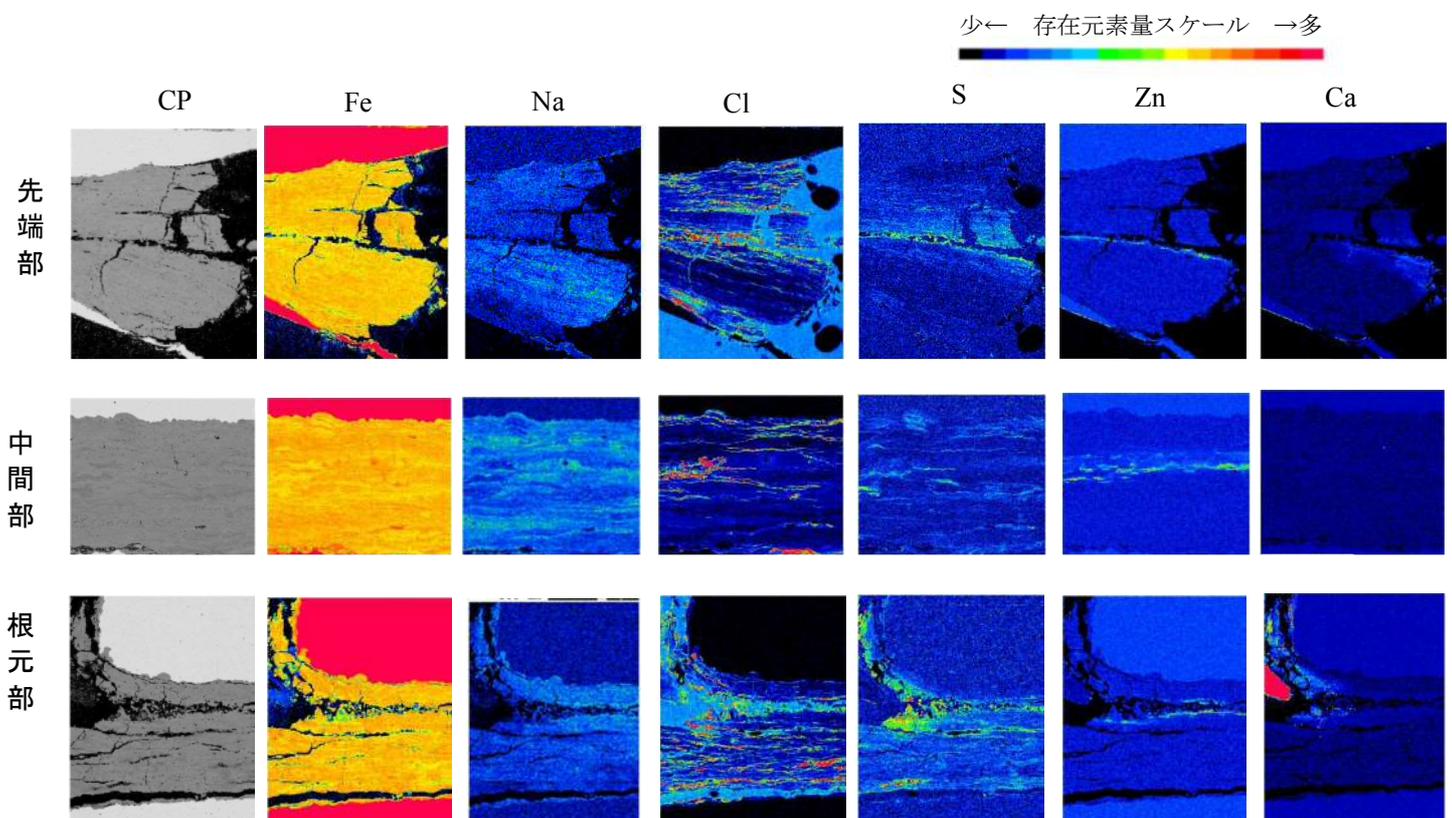
図 3.2.7 取付脚先端部・中間部・根元部の EPMA マッピング比較

ナトリウム Na や塩素 Cl は、全体的に錆の中に層状に分布しているが、これは雪氷対策作業の凍結防止剤由来によるものと推定される。

亜鉛 Zn については、灯具本体側に筋状に見える。これは、灯具本体の材質が電気亜鉛めっき処理を施したものであることから、これに由来する亜鉛の成分と推定している。

カルシウム Ca については、中央部では見えないが先端部の外側に少し確認できる。これは、宇利トンネルが照明灯具取替え工事が直近で行われている段階であったことから、工事でのアンカーボルト削孔によるコンクリートの粉が取付脚の表面に付着したのではないかと推定している。

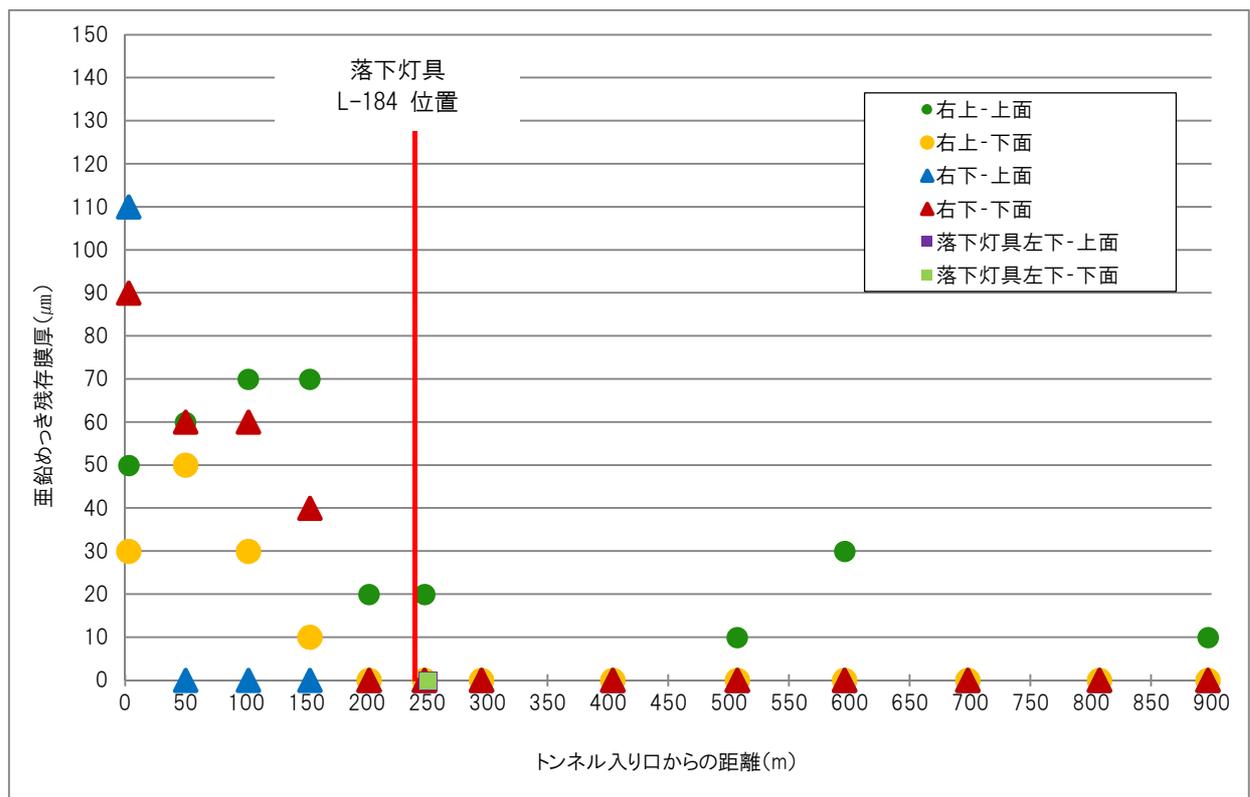
図 5.2.1 取付金具亜鉛めっき残存膜厚調査結果

SEM 写真から残存膜厚を測定し結果を整理したものを図 5.2.1 に示す。入口から約 150m までは、亜鉛めっきの残存が確認できたが、入口から 200m 以降は、ほぼ亜鉛めっきは消失しており、一部では母材（鉄）へのさびの侵食も確認された。

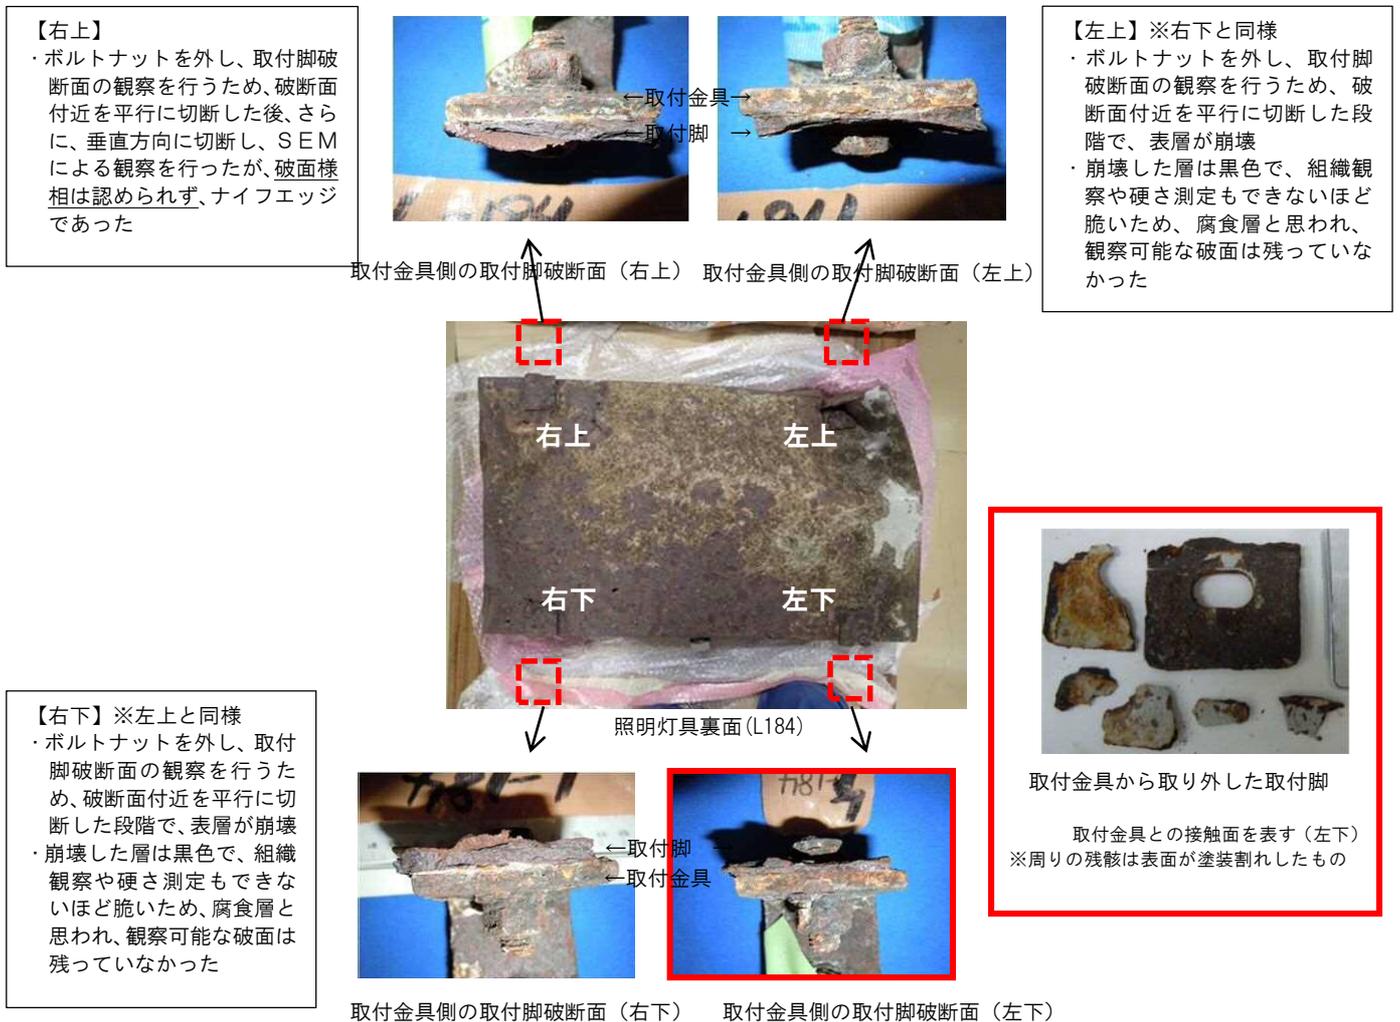
図 7.1.1 落下灯具 L184 と疲労調査箇所

取り外した取付脚の破断面の様相を SEM で観察した結果、破断面の大半はナイフエッジ状となっており、腐食減肉により鉄部がほとんどない状態であった。破断様相はディンプル（穴ぼこ状の模様）が観察される延性破壊の様相を呈しており、この破断面では、疲労破面の様相（図 7.2.6 参照）は見られなかった。また、入口付近の灯具、落下灯具に隣接した灯具にも、疲労痕跡は確認できなかった。

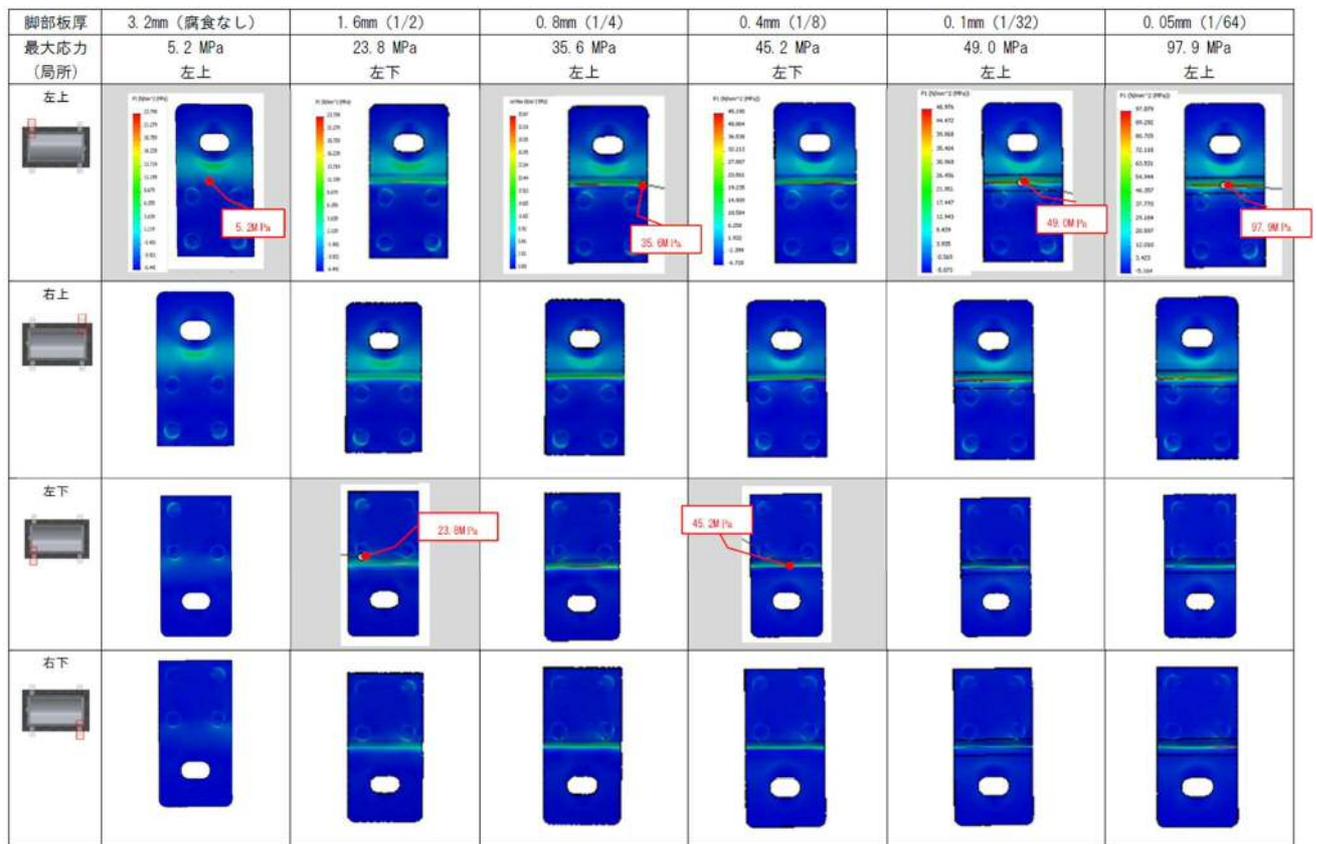
図 8.2.1 FEM 解析結果から得られた板厚毎の最大応力

照明灯具取付脚を一様に厚さ 0.05mm（当初板厚 3.2mm に対し 1/64）まで減肉した場合の発生応力は、97.9MPa であり、SPCC の引張強度 270MPa に対して大きく下回る。

以上の解析結果から今回の落下した照明灯具は取付脚部が腐食減肉が進行しても取付脚部に発生する応力が非常に小さいため、金属部分がほとんど残っていないさび層の状態でも最終的に落下したものと想定される。

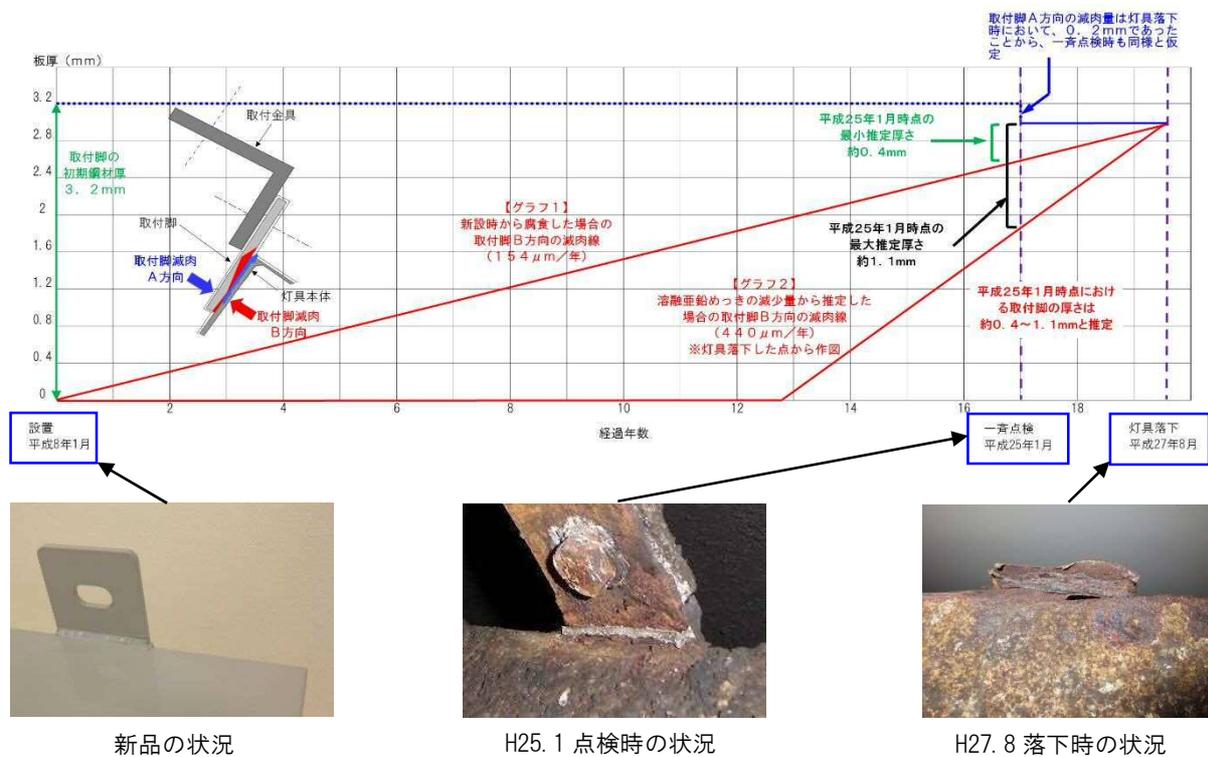
図 9.2.1 落下灯具取付脚の経過年数と推定板厚

第8章の結果から、落下時の板厚を0、また、接合面の反対側からの腐食を0.2mm程度として、新設時から腐食が始まった場合を最小板厚と想定すると、19.5年で3.0mm腐食したことになる。一斉点検から落下まで2.5年であったことから、 $3.0\text{mm}/19.5\text{年} \times 2.5\text{年} = 0.385\text{mm}$ となる。

また、想定される最大の板厚は、9.3に示すとおり、SPCCの腐食量0.44mm/年を最大腐食量、落下時の板厚を0とすると、 $0.44\text{mm}/\text{年} \times 2.5\text{年} = \text{約}1.1\text{mm}$ となる。

よって、直近の点検時の落下した灯具の取付脚の板厚は、0.4mm～1.1mmの範囲内にあったものと推定できる。

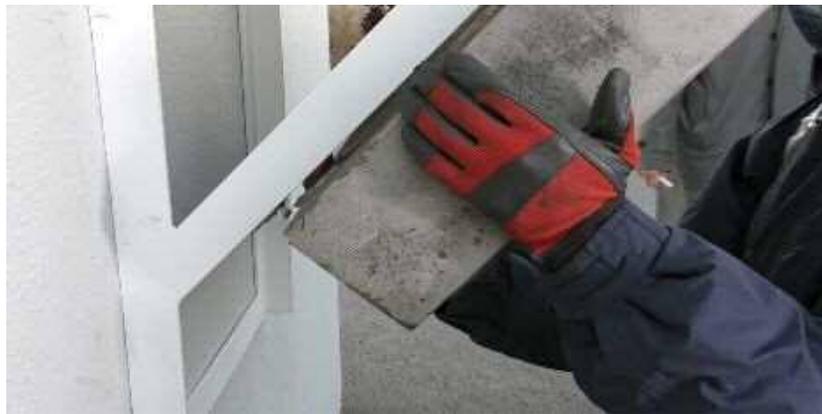
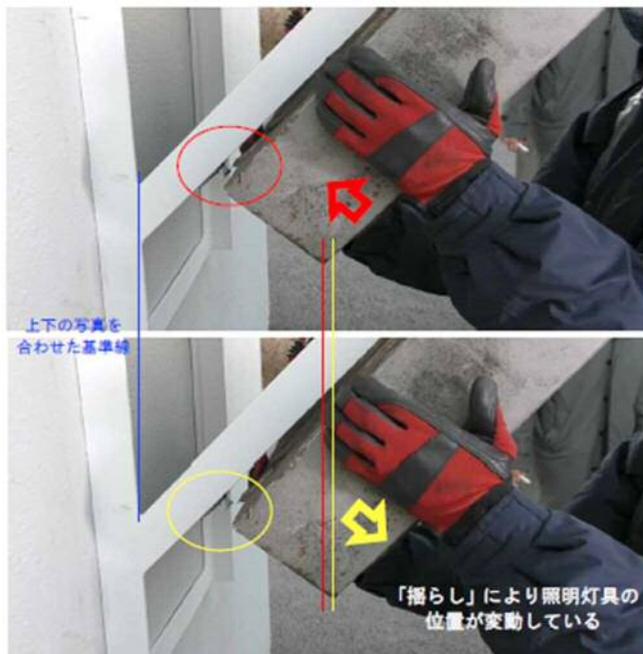
図 10.2.4 揺すり再現試験時の状況（1 か所）

再現試験は、取付脚4箇所の板厚を均等に削り、第9章で推定した最小板厚 0.4mm まで加工(図 10.2.3)し再現したところ「正常」と判定された。次に4箇所の取付脚のうち1箇所を破断させ点検を再現(図 10.2.4)したところ「異常」と判定された。

これらの検証の結果、灯具本体と取付脚が同じ材質(SPCC)の場合、変状は灯具本体側に多く発生しており、その形態の変状に対しては、現行の点検は有効である。しかしながら、今回確認された「取付脚」の減肉が先行して発生する変状状態については、発見そのものが困難である。

- ① 二重の安全対策で落下に対する安全性を確保
- ② 宇利トンネルと同種の灯具（灯具本体：鋼板塗装仕上げ 取付脚：鋼板塗装仕上げ）
  - ・ 灯具本体と取付脚との接合部の点検を着目点として追加
  - ・ 近接目視かつ触診により腐食に伴う変形、亀裂などの状況確認を追加
  - ・ 腐食による変形、亀裂などが確認された場合は取替を実施
  - ・ トンネル全体の点検結果に応じて計画的に更新を実施

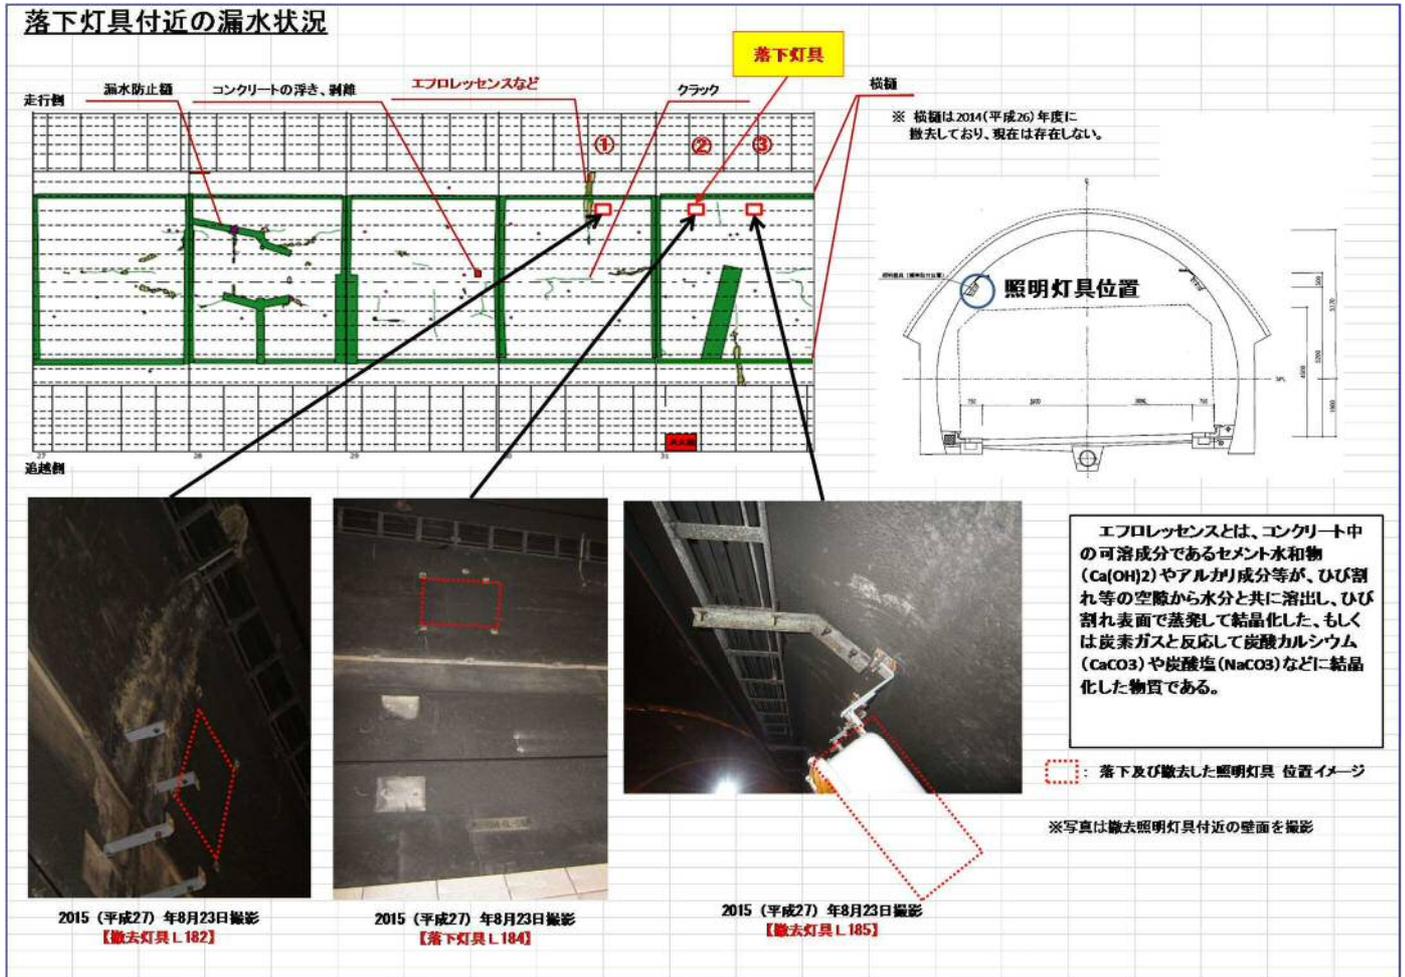
参考-5：落下灯具付近の漏水状況

落下灯具付近で漏水跡は確認できなかった。
