## 【お詫び】E20 中央道 伸縮装置部からの水噴出事象について

E20 中央自動車道(中央道)下り線 131.8KP 付近 (須玉 IC～長坂 IC 間)

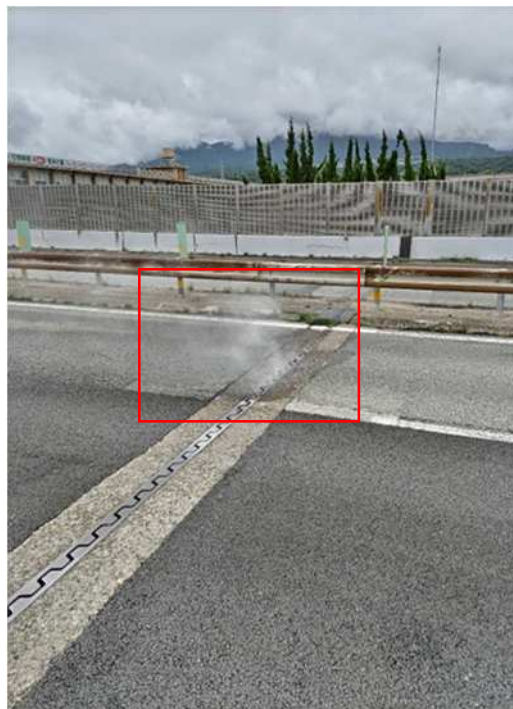
現場状況

橋梁補修工事のため、橋梁下側から脆弱部のはつり作業をおこなっていたところ、はつり水が伸縮装置部から本線上に噴出し、走行中の車両にかかった可能性があるもの。なお、当該作業は7月6日(月)11時22分に中止しています。

赤枠のように煙状になった水が  
噴き出している状態
