E1A 新名神高速道路 のり面防災対策検討会【第2回】

【参考】 E1A 新名神高速道路 四日市 JCT～新四日市 JCT 間 のり面被災状況
 ○下り線 1. 5KP の 2 段切土のり面崩落(高さ約 14m、幅約 50m : 約 1,000m³)
 ○他に小崩落の被災が 5 箇所、湧水発生が 17 箇所
 ○9 月 18 日(水)6:00 に被災箇所の応急復旧の完了をもって通行止めを解除

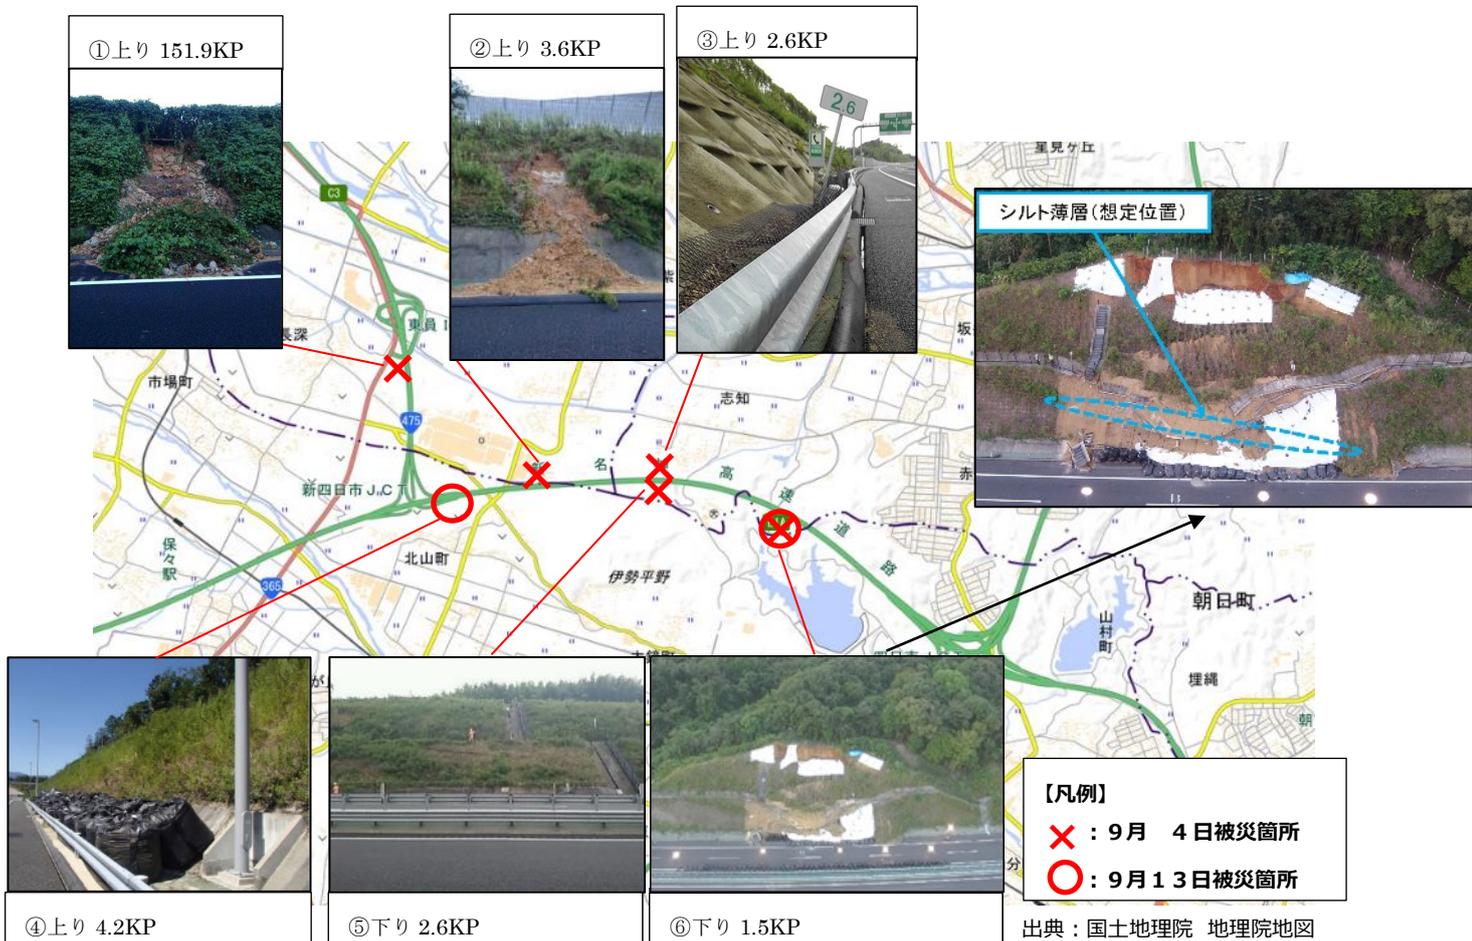
■崩落状況

- 崩落箇所周辺で、ボーリング調査（6本）を実施し、シルト層の分布状況、地層の走向傾斜等を確認した。
- ボーリング調査の結果から、本被災箇所では、シルト層の上部にある砂層から供給される地下水によりシルト層の上面が軟質化し、すべり線を形成するメカニズムを確認し、想定すべり面はシルト層上面と砂層との境界面であることを確認した。

- ・シルト層上部の砂層内の地すべり対策として、残存崩落土の良質土置き換え工、鉄筋挿入工を実施し、のり砕工、のり面表面保護工を実施し補強をおこなう。

- ・シルト層より上部分の湧水対策として、水抜きボーリングを施工し、降雨時の地下水の上昇を抑制する。
