## E20 中央道を跨ぐ橋梁の耐震補強工事における施工不良への対応について

- 工事名:中央自動車道 天神橋他 6 橋耐震補強工事(平成 30 年度)
- 工事期間:2018 年 8 月 29 日から 2020 年 10 月 28 日まで
- 工事受注者:株式会社大島産業

対象橋梁:緑橋 A1 橋台(下り線側)

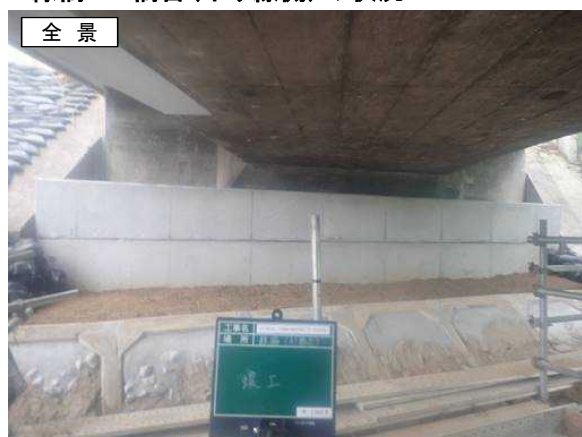
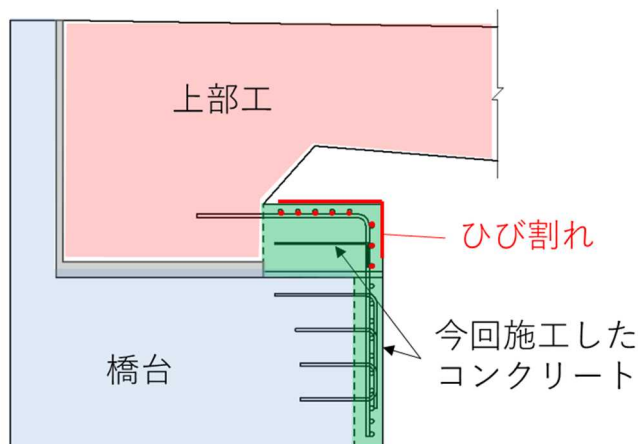
- ・鉄筋 8 本(D16-7,090mm)の不足を確認
- ・ひび割れを 2 箇所確認(最大 幅 0.7mm、長さ 1.6m)

●: 調査で確認できなかった鉄筋

緑橋 A1 橋台(下り線側)について、弊社にて施工不良箇所の再施工をおこない、工事受注者に再施工に係る費用を損害賠償請求します。

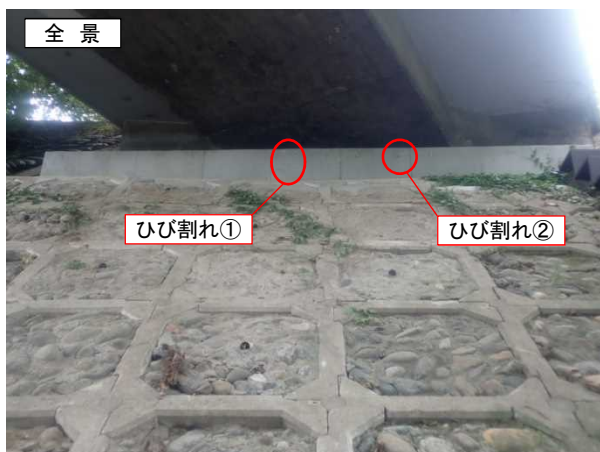
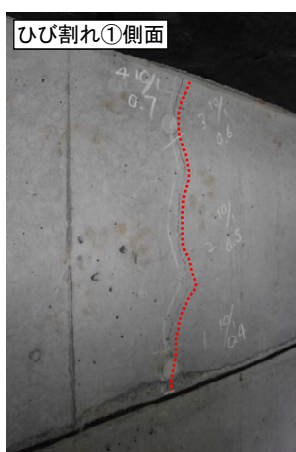
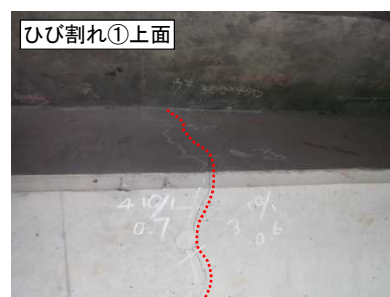
・ひび割れ発生状況

なお、この橋梁は E20 中央自動車道(中央道)を跨ぐ跨道橋で、大規模な地震が発生した際に落橋または倒壊しないように補強をおこなったもので、通常時の安全性には支障はありません。また、補強した橋台の一部にひび割れが発生していますので、万が一に備え、応急措置として高速道路本線へのコンクリート片の落下を防ぐための防護をおこないました。

- ・ひび割れ① : 幅 最大 0.7mm、長さ 約 1.6m
- ・ひび割れ② : 幅 最大 0.2mm、長さ 約 0.3m
