E20 中央道を跨ぐ橋梁の耐震補強工事における施工不良への対応について (第2報)

- 工事名: 中央自動車道 天神橋^{てんじん}他 6 橋耐震補強工事(平成 30 年度)
- 工事期間: 2018 年 8 月 29 日から 2020 年 10 月 28 日まで
- 工事受注者: 株式会社大島産業

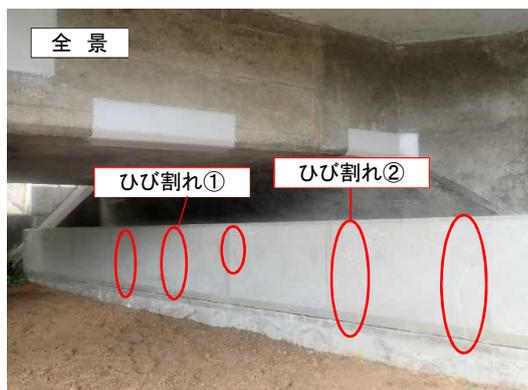
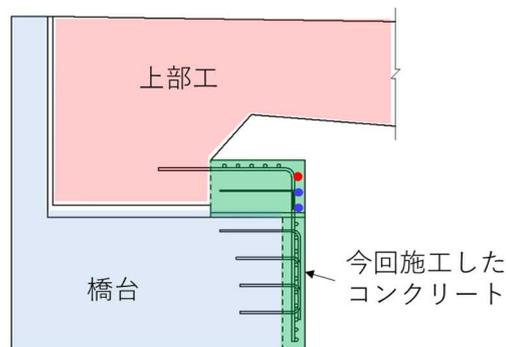
4.緑橋 A2 橋台(上り線側)の状況

- ・鉄筋 1 本(D16-7,090)の不足を確認
- ・鉄筋 2 本(D16-7,090)の位置のずれを確認
- ・ひび割れを 5 箇所確認(最大 幅 0.6mm、長さ 1.5m)

- ：調査で確認できなかった鉄筋
- ：調査で位置のずれがあった鉄筋

- ・弊社で施工不良箇所の再施工をおこない、工事受注者に再施工に係る費用を損害賠償請求することとします。

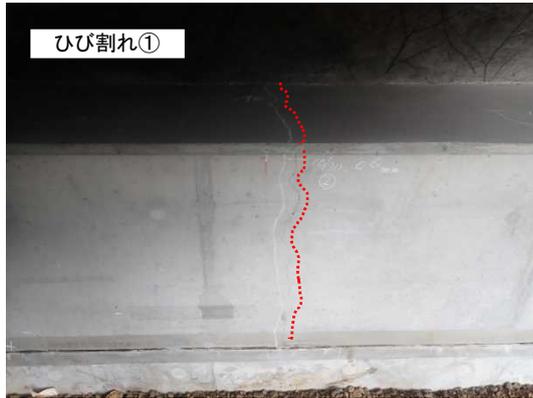
幅 0.6mm 長さ 150cm

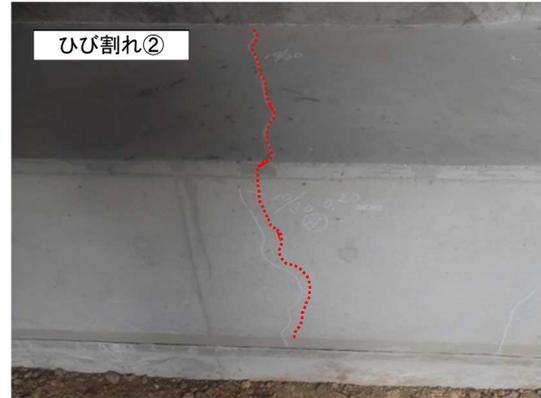
幅 0.2mm 長さ 138cm

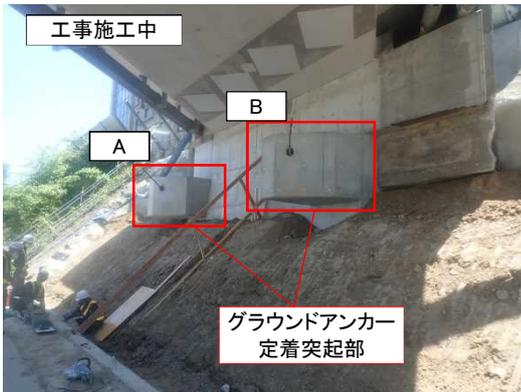
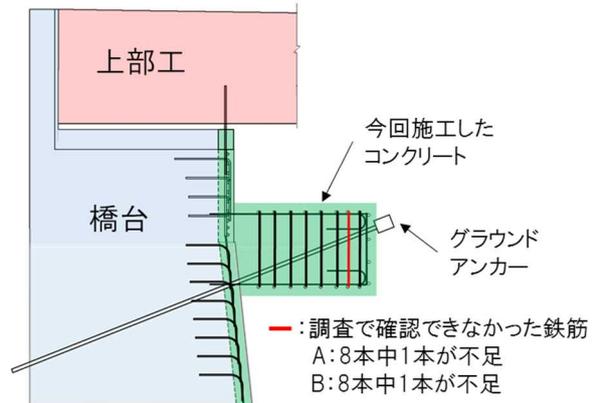
5.北原橋 A1 橋台(下り線側)の状況

- 調査実施日：弊社による調査 2020年11月12日(木)
- 調査結果
 - ・グラウンドアンカーRC 定着突起部で鉄筋 2 本(D13-3,860)の不足を確認。
- 今後の対応
 - ・速やかに施工不良箇所の再施工をおこないます。

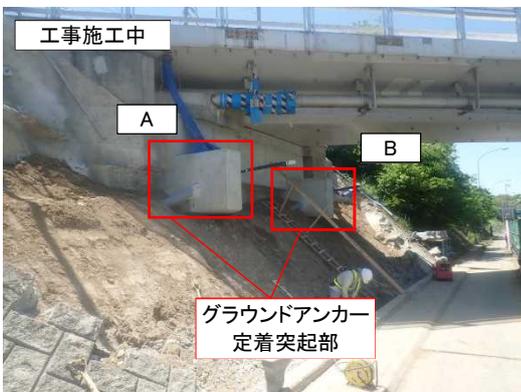
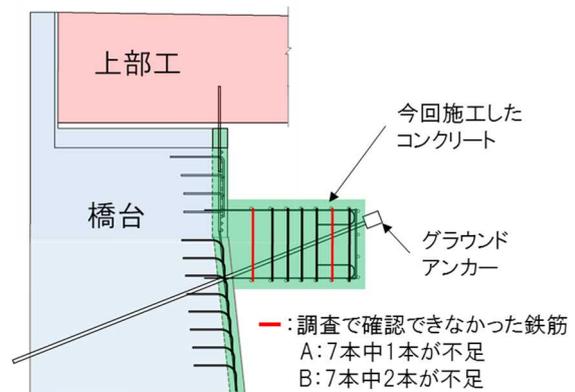
6.絵堂橋 A1 橋台(下り線側)の状況

- 調査実施日：弊社による調査 2020年11月12日(木)
- 調査結果
 - ・グラウンドアンカーRC 定着突起部で鉄筋 3 本(D13-3,740)の不足を確認。
- 今後の対応
 - ・速やかに施工不良箇所の再施工をおこないます。
