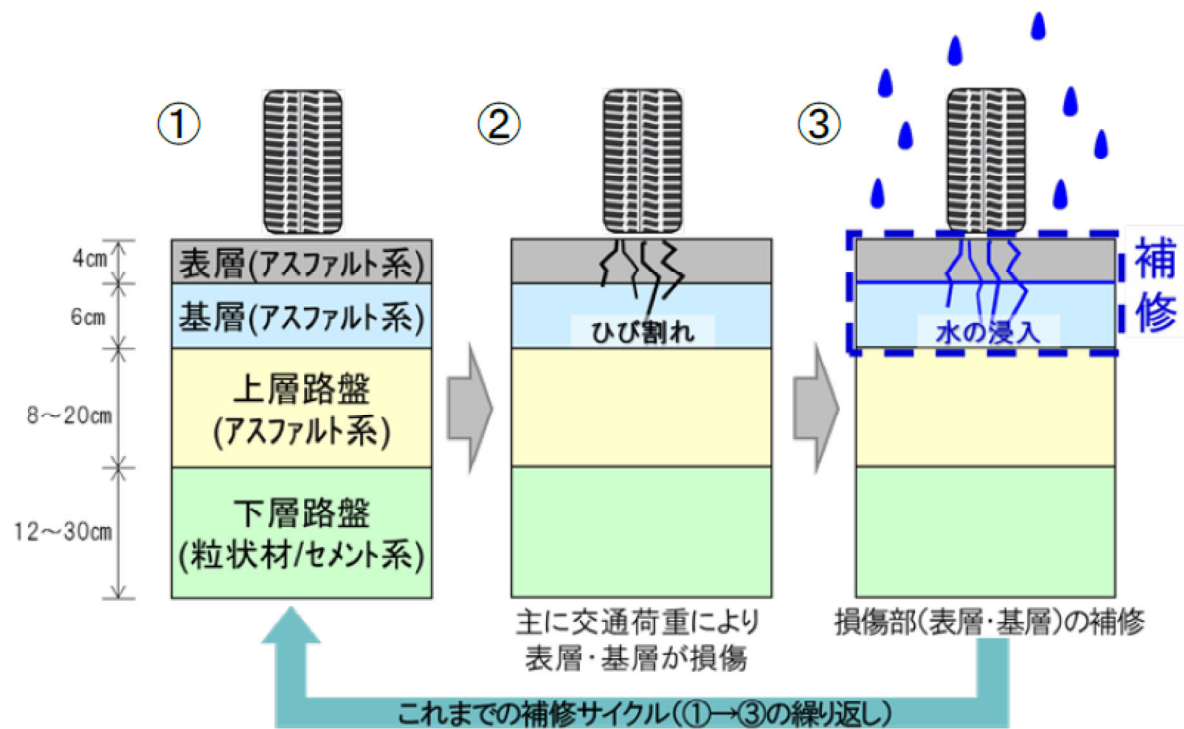
図-1 これまでの舗装の損傷メカニズム

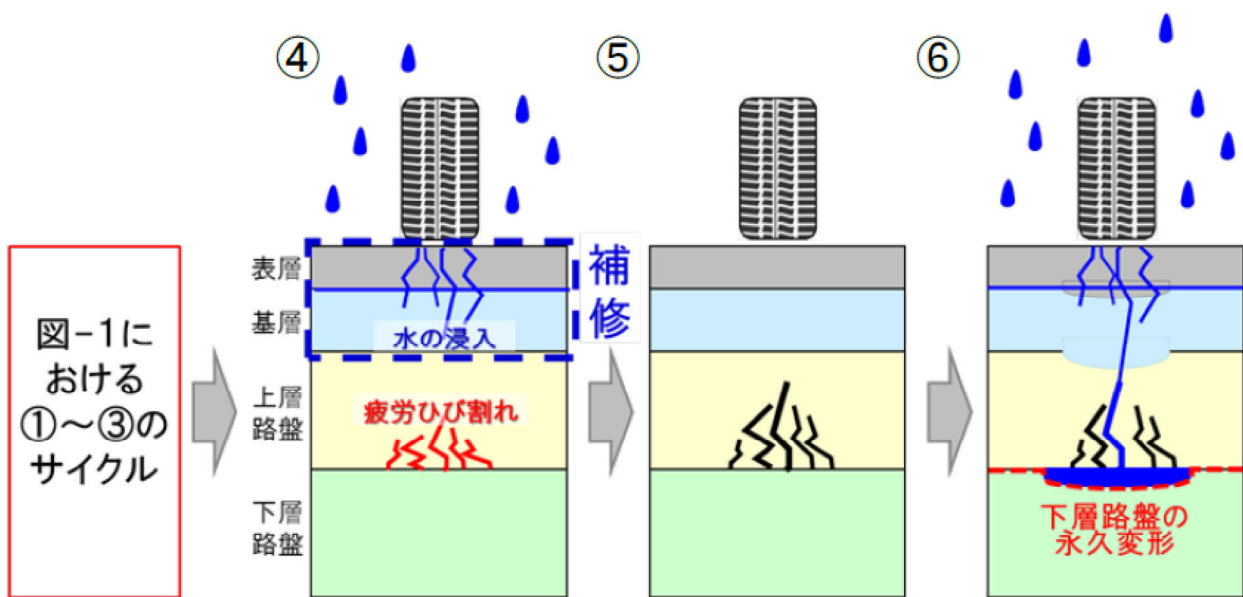
図-3 深層部における損傷メカニズム

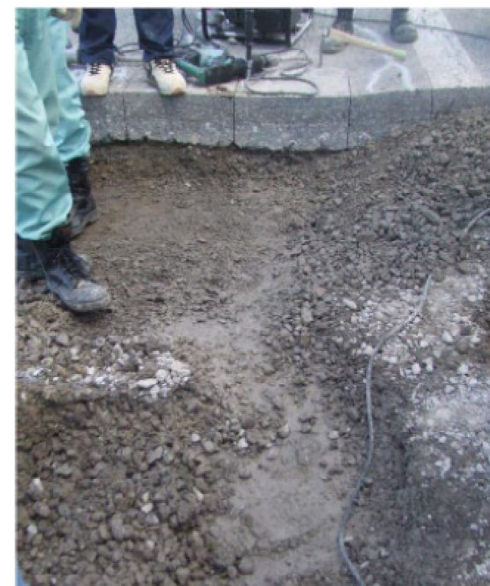
写真-1 深層部の滞水・泥土化に水が浸透している事例
