**NEXCO(東・中・西日本高速道路)の
更新計画(概略)について**

令和5年1月31日

4. 長期保全を確保するための適切な維持管理

5. 中間とりまとめを踏まえた更新計画の必要性（橋梁） ～PC鋼材の腐食及びグラウト充填不足への対応～

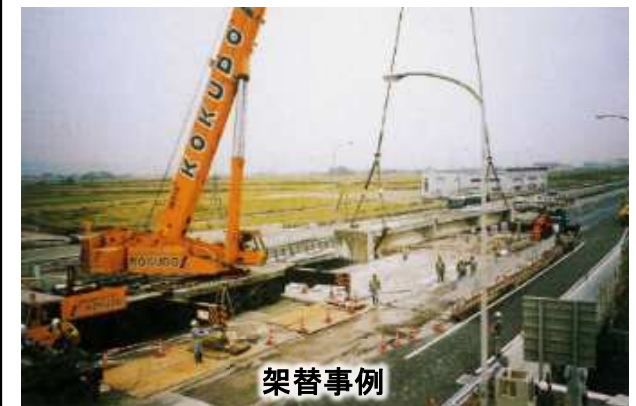
架替事例

- ・変状が著しい構造物は、桁の架替等を実施

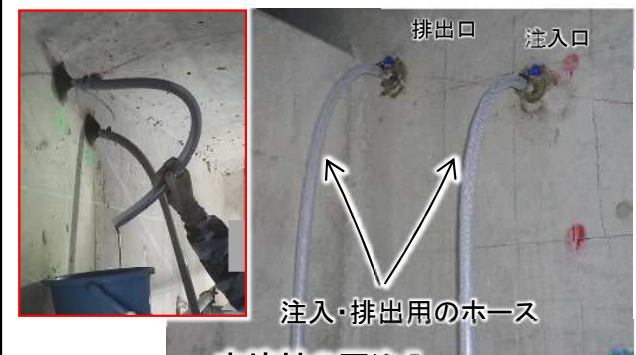
充填材の再注入

- ・充填材の充填不足が見られる構造物は再注入を実施

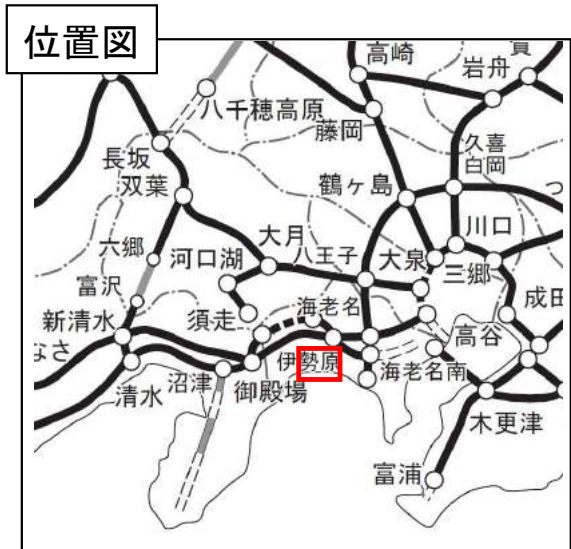
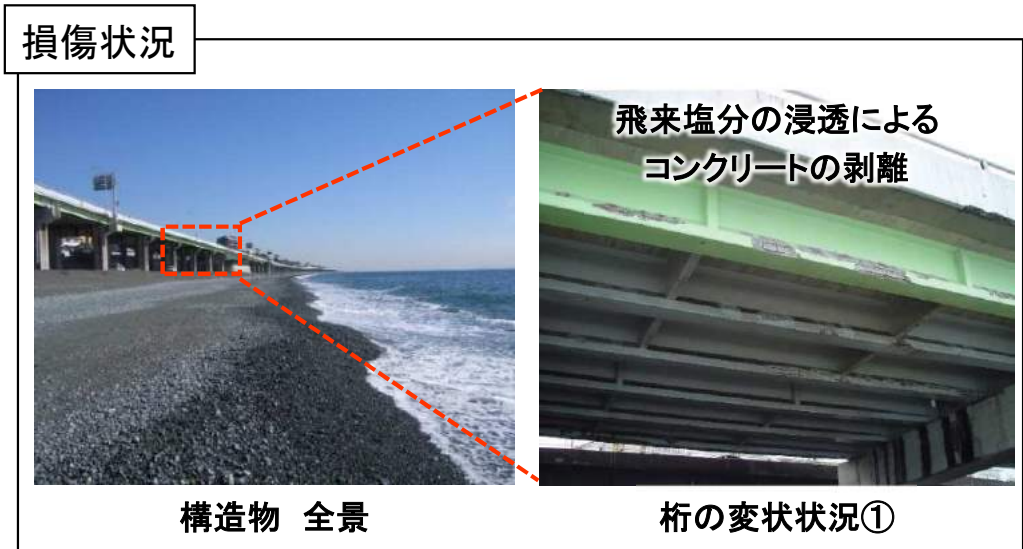
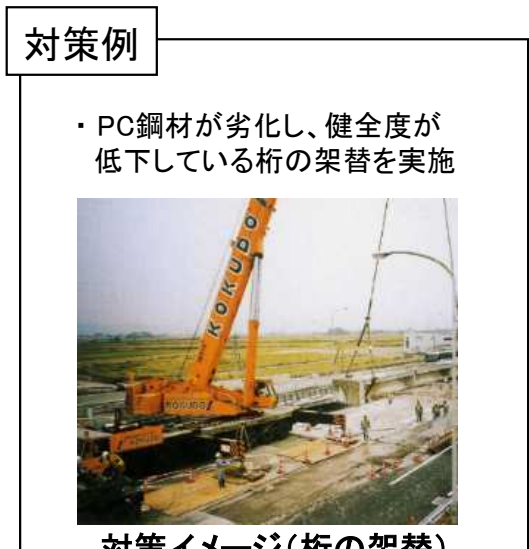
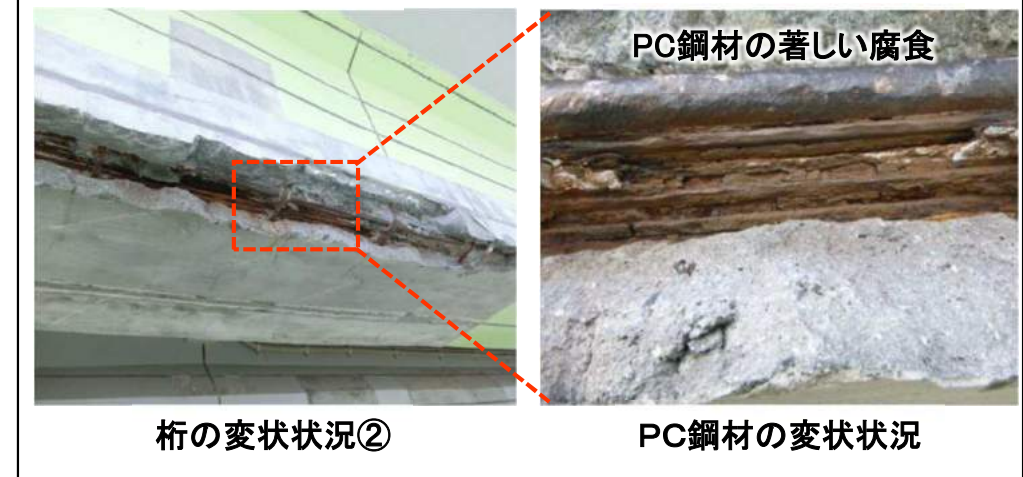
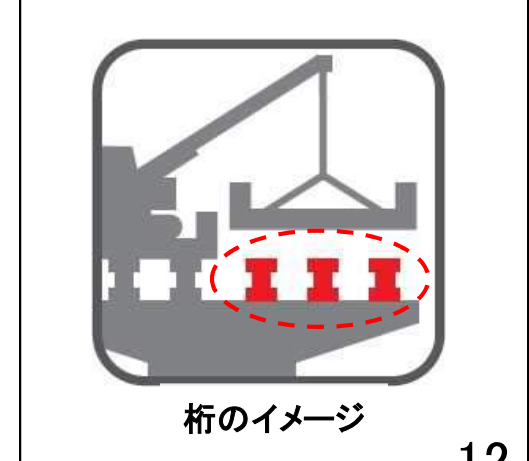
◆ ^{そうろう} 滄浪橋（神奈川県）【下り線、橋長5,685m、1971年開通】 E84西湘バイパス ^{こうづ} 国府津IC ^{たちばな} ～橋IC

- E84西湘バイパス 滄浪橋は1971年に供用した全長5,685mのPC(プレストレストコンクリート)橋である。
- 海岸からの水分・飛来塩分がコンクリート内に浸透しており、特にPC鋼材の充填材の充填不足の範囲では充填材による防食効果が無いため、PC鋼材が劣化し、桁全体での健全度の低下が生じている。
- 充填材の充填不足かつ塩害等により、PC鋼材が著しく腐食又は破断している。

- H3(1991)年 部分的補修※(1回目)
防水塗装
- H20(2008)年 部分的補修(2回目)
電気防食
- H27(2015)年 近接目視において
補修箇所の再劣化を確認
部分的補修(3回目)

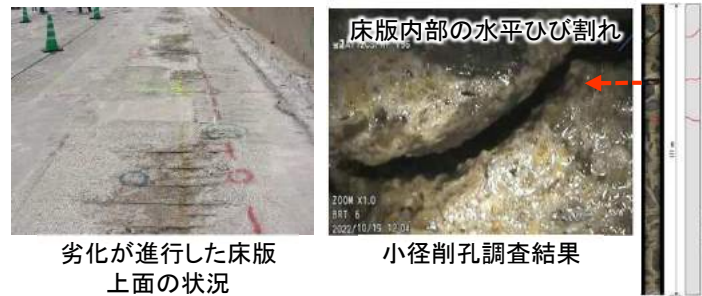
- ・電磁波レーダー探査・小径削孔調査により、床版厚の減少、床版上面の劣化、内部に微細なひび割れの発生等の劣化を確認

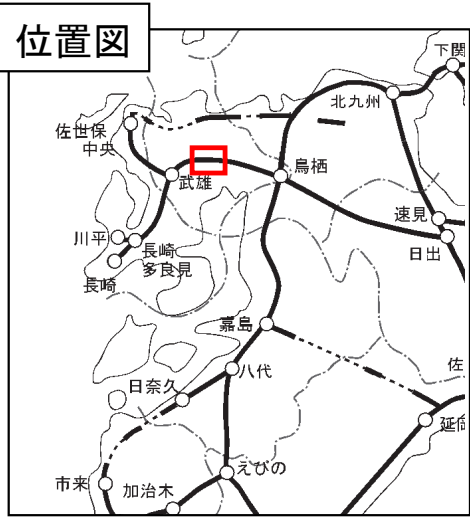
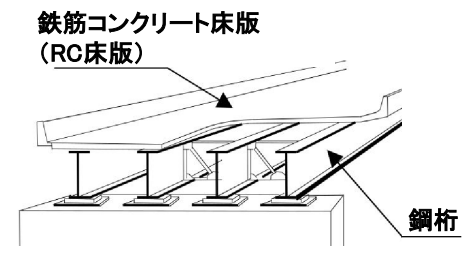
かせがわ ◆嘉瀬川橋(佐賀県)【上り線、橋長455m、1987年開通】 E34長崎自動車道 佐賀大和IC～多久IC さがやまと たく

- E34長崎自動車道 嘉瀬川橋は1987年に供用した全長455mの鋼橋(鉄筋コンクリート床版)である。
- 電磁波レーダー探査の結果、広範囲で床版上面の劣化を確認した。
小径削孔調査の結果により、床版内部にひび割れ等の変状が確認されており、床版下面の劣化も顕在化している。
- 床版上面側において高い塩化物イオン濃度が確認されており、凍結防止剤等の影響により、床版の劣化が大幅に進行。

- ひび割れ 0.87 mm
- ひび割れ 3.80 mm
- ひび割れ 2.25 mm

(床版内部の水平ひび割れ)

床版下面の損傷状況①

床版下面の損傷状況②

- ・鉄筋コンクリート床版を耐久性の高いプレレストコンクリート床版等に取替

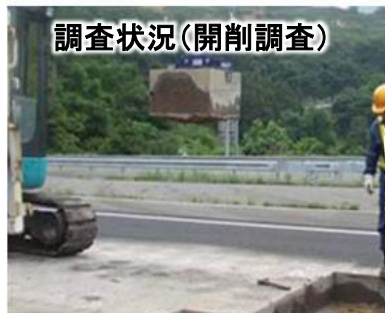
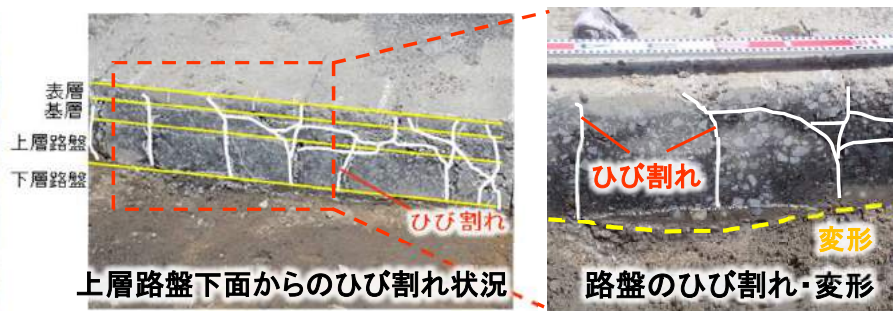
・開削調査の結果、上層路盤下面からのひび割れや下層路盤の永久変形が発生していることが判明

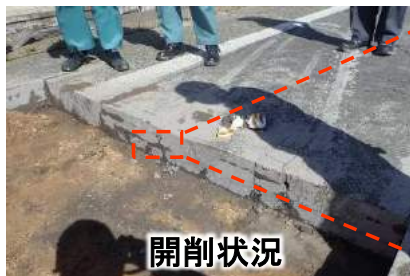
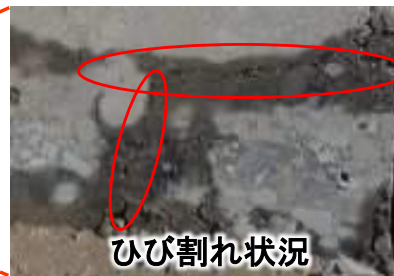
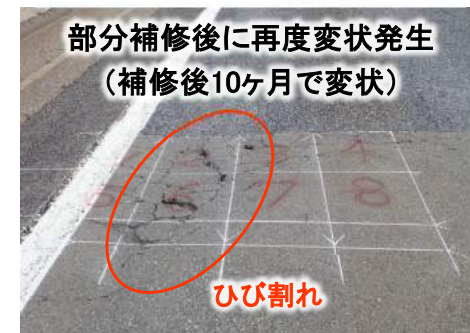
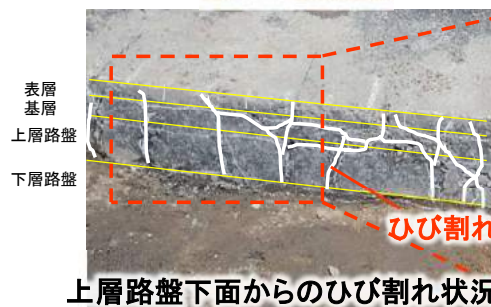
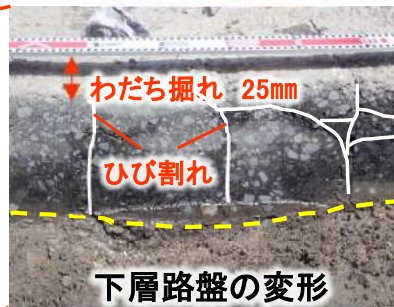
損傷状況

- E17関越自動車道 土樽地区は1985年に供用した区間である。
- 繰返しの部分補修を実施してきたが、開削調査により路盤の状態を確認したところ、上層路盤下面からのひび割れ及び下層路盤が変形していることが判明した。

- H23(2011)年 表層・基層を全面補修。
- 以後、1年毎に繰返しの部分補修を実施。
- R3(2021)年 詳細調査にて初めて路盤の状態を開削して確認したところ、上層路盤のひび割れ及び下層路盤が変形していることが判明。

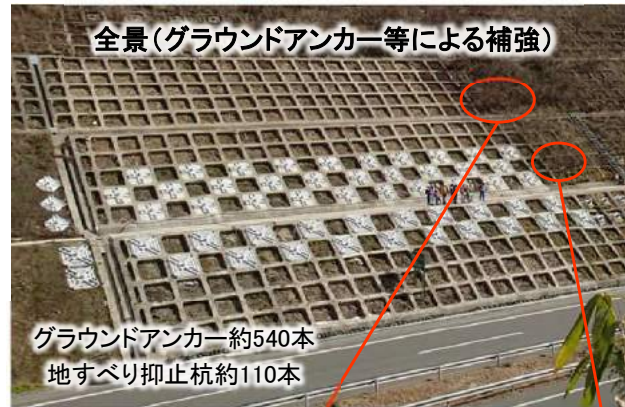
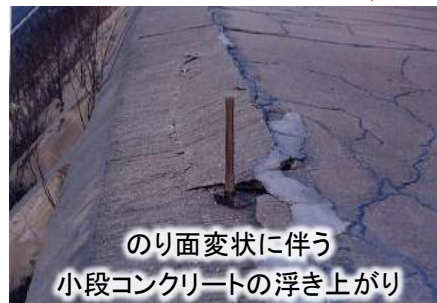
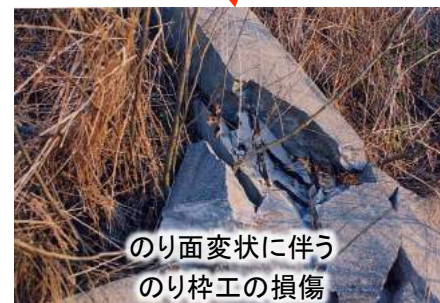
変状状況

- 山陽自動車道 木津地区では、建設当時に切土のり面に変状が発生したことから、地すべり対策工を実施し供用した。
- 供用後も変状が継続しており、これまでグラウンドアンカー等による補強を繰り返しているが、変状が止まらない状況。
- 2016年より外部有識者を含めた対策検討委員会を発足し、抜本的な対策について検討を実施している。
- 変状発生メカニズムや規模などから、標準的な工法では地すべりを抑止することができないため、本線上にカルバートを設置し、その上に押え盛土を構築することで、のり面全体に対して面的に変形を抑制する抜本的な対策が必要である。

- 2001(H13)年 グラウンドアンカー工
 - 2011(H23)年 切土補強土工
 - 2014(H26)年 グラウンドアンカー工
- 2014年以降も継続して変状の状況を観測中
※ 建設当初から23年間経過しても、変状が収まらない状況
※ 2015(H27)年7月、2018(H30)年7月豪雨時に大きな変位を確認

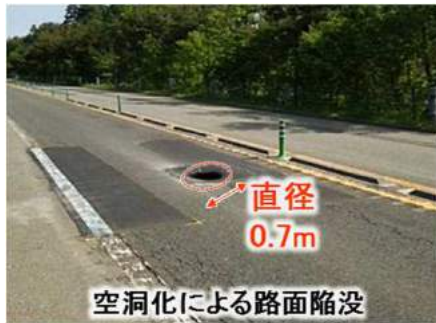
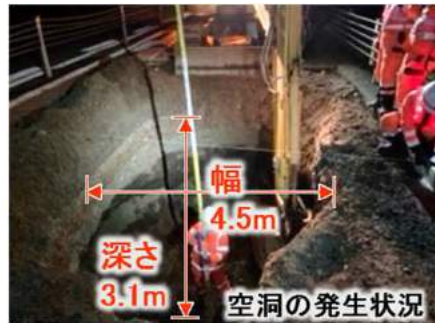
E68東富士五湖道路 富士吉田IC～須走IC(山梨県 富士東部地区)
【上下線、対策区間4.4km、1986年開通、35年経過】

- 東富士五湖道路（富士吉田IC～須走IC）では、供用後35年を経過し、近年、舗装路面に陥没や空洞が繰り返し発生している。
 - 2016年より有識者委員会で検討を進めた結果、火山堆積物地質の原地盤に火山堆積物地質の盛土の細粒分が流出し、空洞が発生したと想定されるメカニズムが判明した。
- ⇒ 盛土を現在の多孔質な火山堆積物ではないものに置換えるとともに、原地盤に細粒分が流出しないような対策を行うことで、長期健全性を確保することが必要。
