東・中・西日本高速道路の更新計画について

令和6年 1月16日

【概要】東・中・西日本高速道路の更新計画について

1 更新事業の必要性

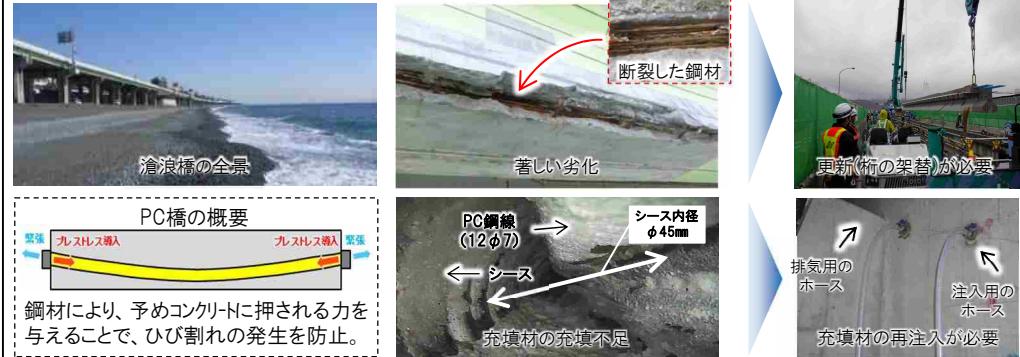
E84西湘バイパス 滄浪橋(橋梁:桁の架替、充填材の再注入)

- 1971年(S46)開通。全長5,685mのPC(プレストレストコンクリート)橋。
- 塩害により、特にPC鋼材の充填材の不足箇所では著しく劣化。
- 劣化の著しい箇所では架替を計画。充填材の充填不足箇所には再注入を計画。

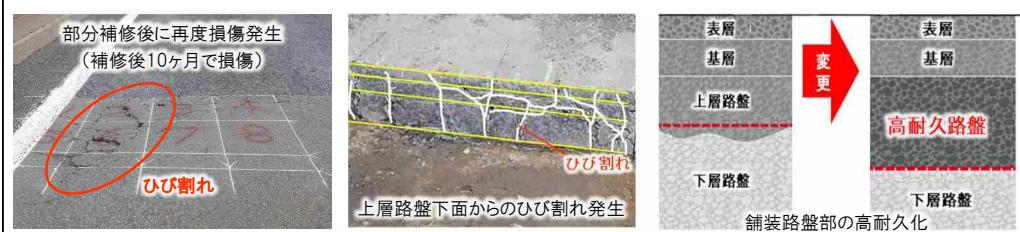
E17関越自動車道 土樽地区(舗装路盤部の高耐久化)

- 1985年(S60)開通。交通荷重の繰り返しにより、上層路盤下面からのひび割れが発生。
- 舗装路盤部をより耐久性高い高耐久路盤に置換えを計画。

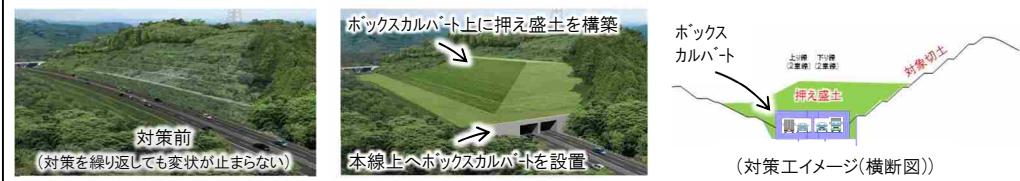
E2山陽自動車道 木津地区(切土区間のボックスカルバート化+押え盛土)

- 1998年(H10)開通。対策工を繰り返しているが、のり面の変状が止まらない状況。
- 抜本的対策として、本線上にボックスカルバートを施工し、その上に押え盛土の施工を計画。

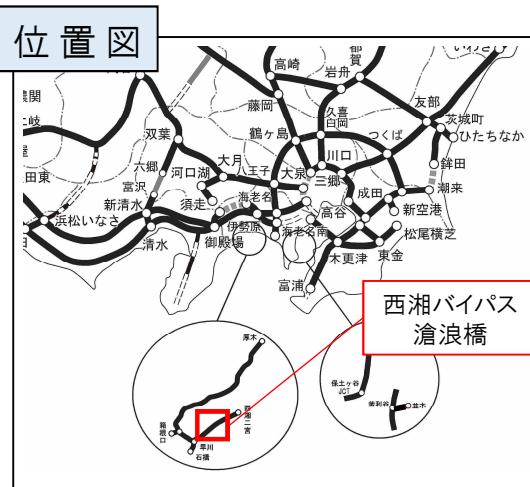
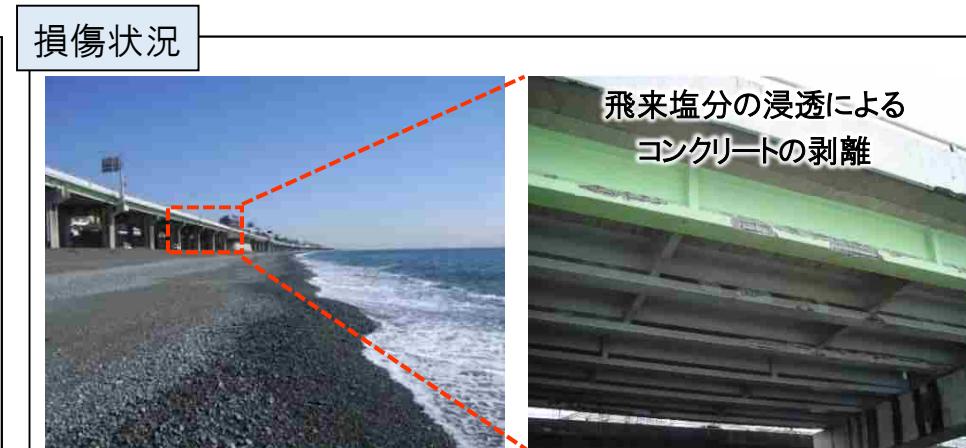
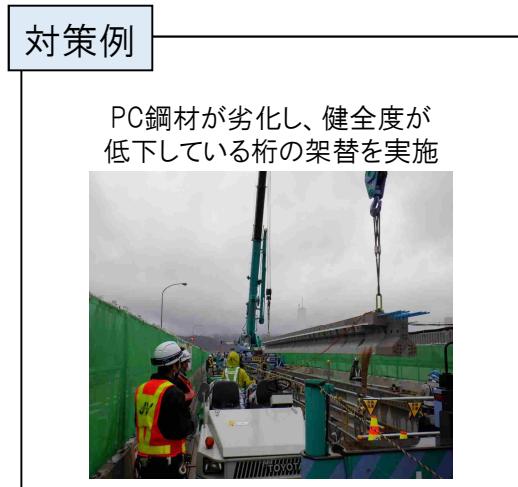
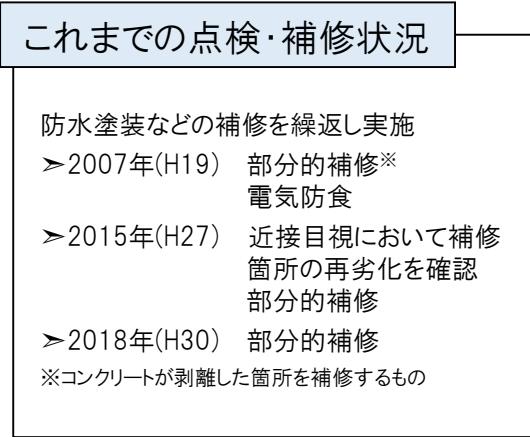
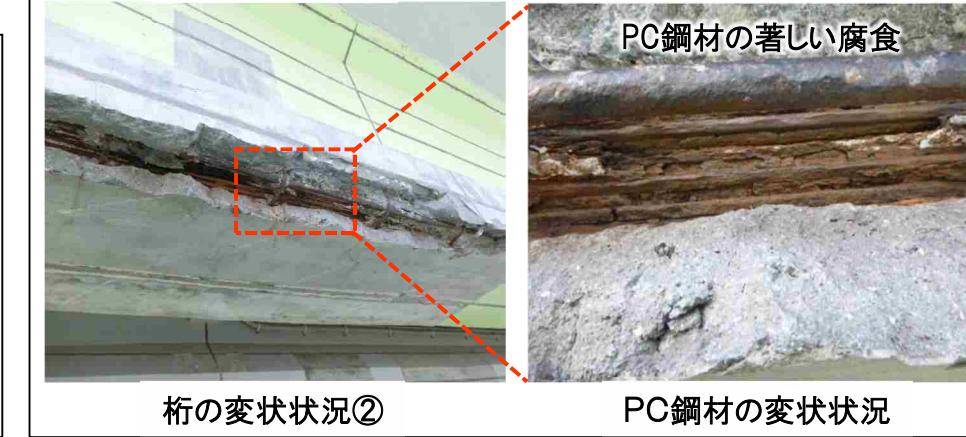
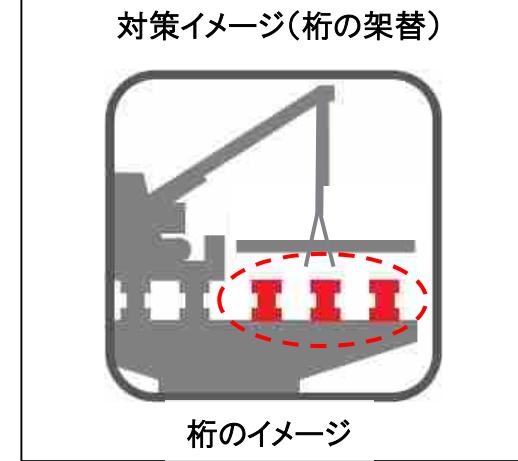
◆そうろう滄浪橋(神奈川県)【上下線、橋長5,685m、1971年(S46)開通】E84西湘バイパス 国府津IC～橋IC

- E84西湘バイパス 滄浪橋は1971年(S46)に供用した全長5,685mのPC(プレストレストコンクリート)橋である。
- 海岸からの水分・飛来塩分がコンクリート内に浸透しており、特にPC鋼材の充填材の充填不足の範囲では充填材による防食効果が無いため、PC鋼材が劣化し、桁全体での健全度の低下が生じている。
- 充填材の充填不足かつ飛来塩分や凍結防止剤等の影響により、PC鋼材が著しく腐食又は破断している。

➢PC鋼材に著しい変状が確認され、顕著な耐荷力の低下が懸念される橋梁については桁の架替が必要。

➢ライフサイクルコストを比較した結果、PC鋼材破断後に対策を行う場合と比較して、早期に充填材の再注入を実施した方が有利となる。

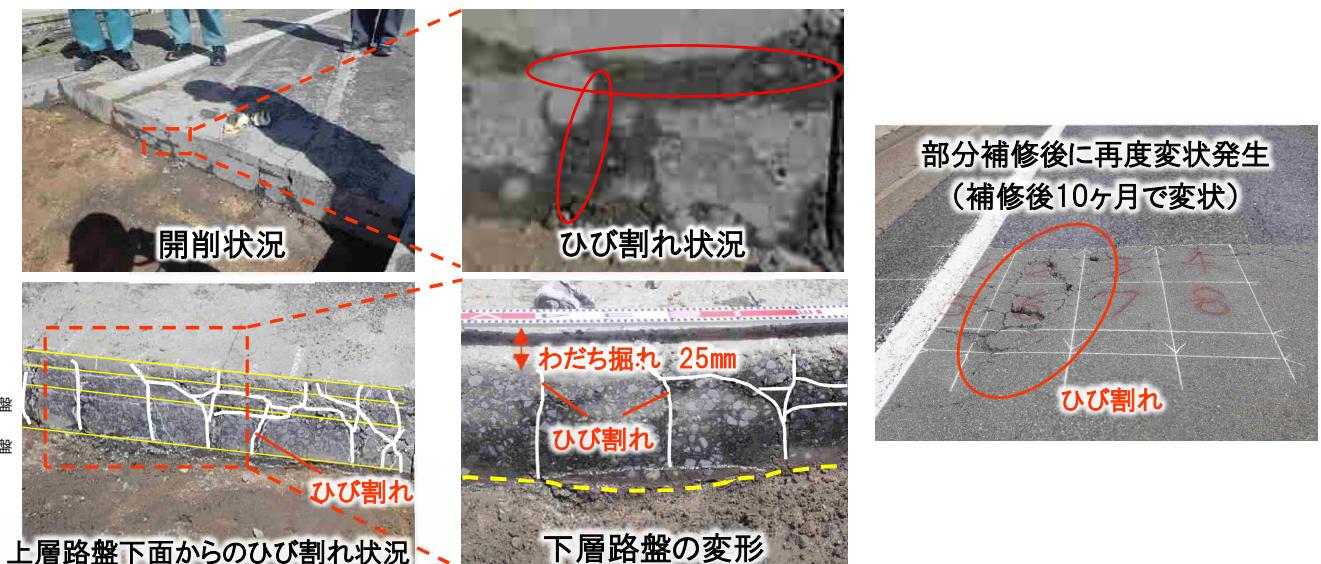
損傷状況

- E17関越自動車道 土樽地区は1985年(S60)に供用した区間である。
- 部分補修を繰返し実施してきたが、開削調査を行い路盤の状態を確認したところ、上層路盤下面からのひび割れ及び下層路盤が変形していることが判明した。

- 2011年(H23) 表層・基層を全面補修。
- 以後、1年毎に繰返しの部分補修を実施。
- 2021年(R3) 詳細調査にて初めて路盤の状態を開削して確認したところ、上層路盤のひび割れ及び下層路盤が変形していることが判明。

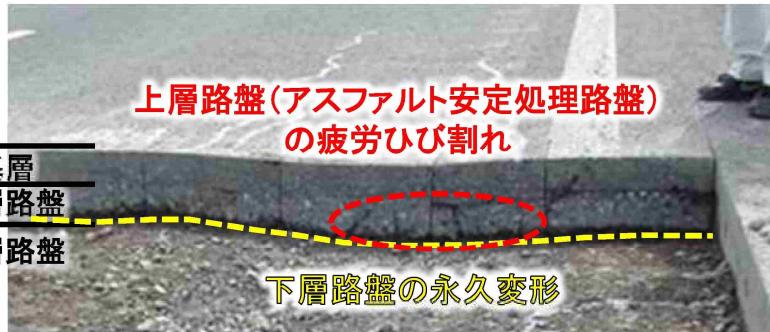
開削調査により判明した路盤の変状

- 開削調査の結果、交通荷重の繰返しにより、上層路盤下面からひび割れが発生し、表層までの到達を確認。
- 舗装表面から水が下層路盤まで浸入し、路盤部が湿潤化(土砂化)するため、下層路盤の強度が低下し、**舗装構成全体に変形が発生。**
- >上層路盤を高耐久化することにより、舗装補修サイクルが健全化され、**ライフサイクルコストの低減が可能。**

- > 上層路盤や下層路盤の変状を確認(顕在化)

- > 上層路盤の高耐久化により舗装構成全体の性能が回復。
- > 高耐久化した上層路盤は、50年間程度の性能保持想定期間と設定。(将来は、舗装構成の検討等により、更なる高耐久化を目指す)
- > 補修サイクルも健全化され、ライフサイクルコストも低減。

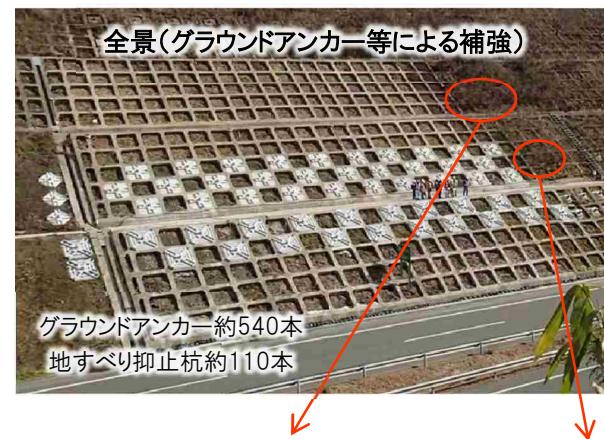
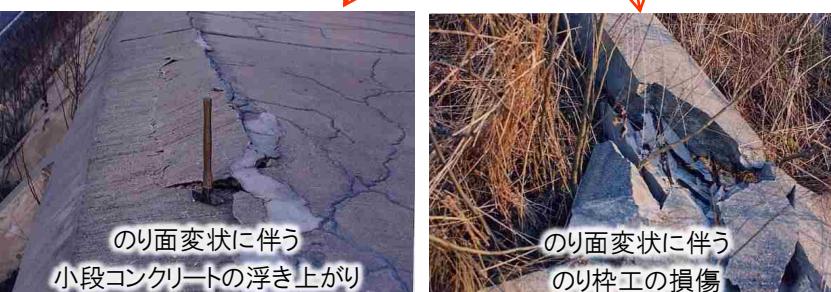
変状状況

- E2山陽自動車道 木津地区では、建設時に切土のり面に変状が発生したため、抑止杭工やグラウンドアンカー工など地すべり対策工を実施した上で、1998年(H10)に供用を開始。
- 小段コンクリートの亀裂やのり面のはらみ出しなどの変状が、供用後も継続して発生しており、のり面の安定化のため累次にわたり、グラウンドアンカーや地すべり抑止杭等による補強を実施。
- その後も豪雨時に大きな変位が確認されるなど、地すべり対策を繰り返し実施した後も変状が収まらない状況。

- グラウンドアンカーや地すべり対策工などの地すべり対策を累次にわたり実施
- 2001年(H13) グラウンドアンカーアクション
 - 2011年(H23) 切土補強工
 - 2014年(H26) グラウンドアンカーアクション
- 2014年以降も継続して変状の状況を観測中
- ※ 建設当初から23年間経過しても、変状が収まらない状況
- ※ 2015年(H27) 7月、2018年(H30) 7月豪雨時に大きな変位を確認

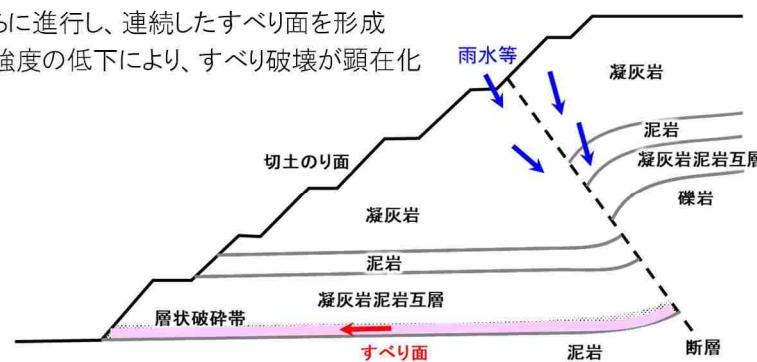
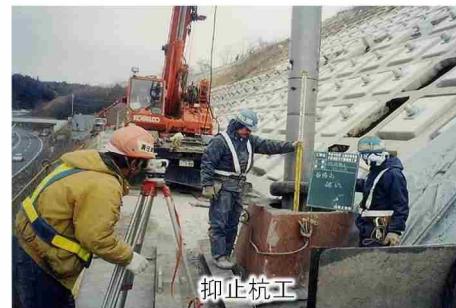
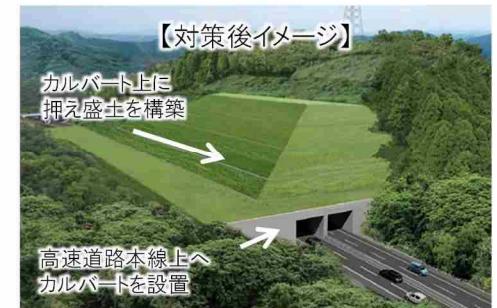
変状発生のメカニズム

- ・風化しやすい地質(スレーキング※性が高く吸水膨張する特性を持つ地質)が分布
- ・層状破碎帯や流れ盤を有するのり面

- ① 切土に伴う応力解放により層状破碎帶にひずみが集中し、変形が進行
- ② 地山の緩みに伴い、断層背面などの割れ目から水が供給され、縦亀裂が拡大
- ③ 地下水位の変動により層状破碎帶付近の地質が吸水膨張し、強度低下が進行
- ④ ③に伴い変形がさらに進行し、連続したすべり面を形成
- ⑤ 経時的なすべり面強度の低下により、すべり破壊が顕在化

押え盛土を構築することで、のり面全体に対して面的に変形を抑制。
従来の交通確保のため、本線上にボックスカルバートを設置。
