## ■ 高速道路ネットワーク機能を長期にわたり健全に保つために

### 【大井松田 IC～足柄スマート IC の橋梁の状況】

### 【富士川スマート IC～清水 JCT 間の橋梁の状況】

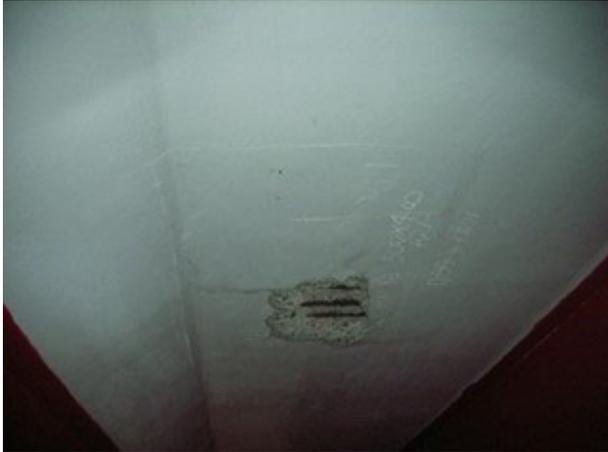
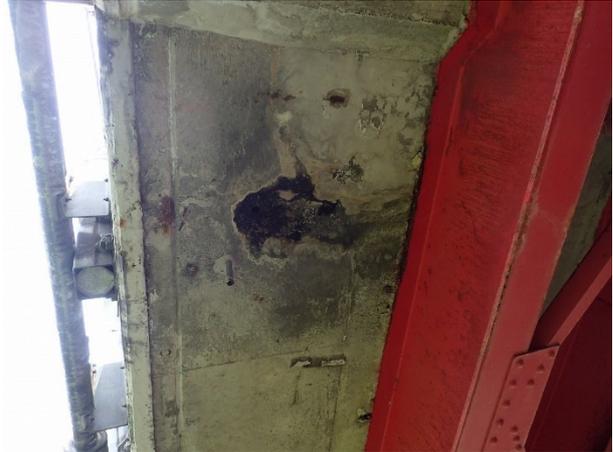
E1 東名は、開通から 50 年余りが経過し老朽化が進んでいます。これまで、部分的な補修や補強を繰り返してきましたが、橋梁構造体の損傷が進み、床版(橋の床部分)下面のコンクリートのひび割れ、剥離、内部鉄筋の腐食などが確認されており、抜本的な対策として、耐久性の高いコンクリート床版に取り替えます。
