## 支承概要図

## アンカーボルト長不足の事例

## アンカーボルトが途中で溶接されていた事例

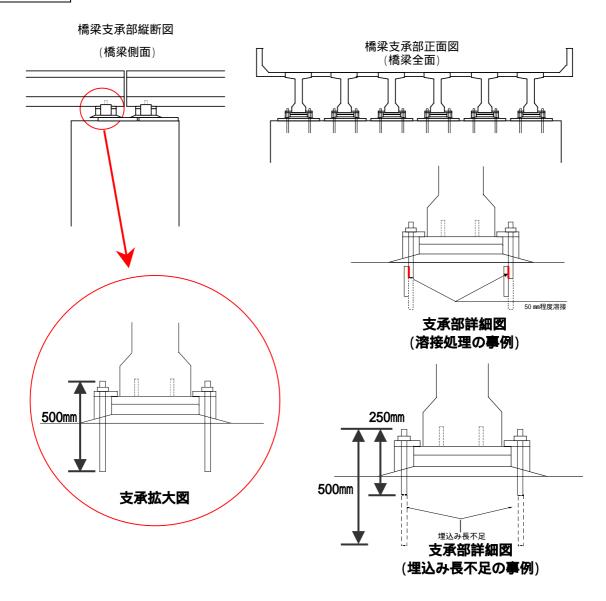
支承撤去後 埋込み長不足のためアンカーボルト が確認できない
