鋼少数主桁橋の床版下面吹付コンクリートはく離・落下事象調査検討委員会
第1回 議事概要

伊勢湾岸自動車道 上郷大成高架橋
 床版下面吹付コンクリートはく離・落下事象

1. 道路名 伊勢湾岸自動車道
2. 橋梁名 上郷大成高架橋
3. 橋梁形式 鋼7径間連続3主桁桁橋（橋長422.5m, 最大スパン75m, 床版は橋軸方向長さ2.50mピッチのプレキャストプレテンションのPC版）
4. 当該区間の供用日 2004（平成16）年12月12日
5. 当該区間の交通量 79,132台/日 I C 区間別年平均日交通量（2013（平成25）年）
6. 事象の概要
 - 1) 発生場所：伊勢湾岸自動車道 下り線 豊田JCT ～ 豊田南 I C 7.3KP 付近
 - 2) 発生日時：2014（平成26）年9月2日 16:20頃
 - 3) 発生状況：ジョイント近傍に環境対策のため、あと施工した（下り線）追越車線側の床版下面吹付コンクリートがはく離し高速道路用地内に落下したものの。
 - ・1枚：長さ10m × 幅5.25m × 厚さ0.23m、約30t
 - ・検査路、排水管について損傷が認められる。
 - 4) 第三者被害：なし

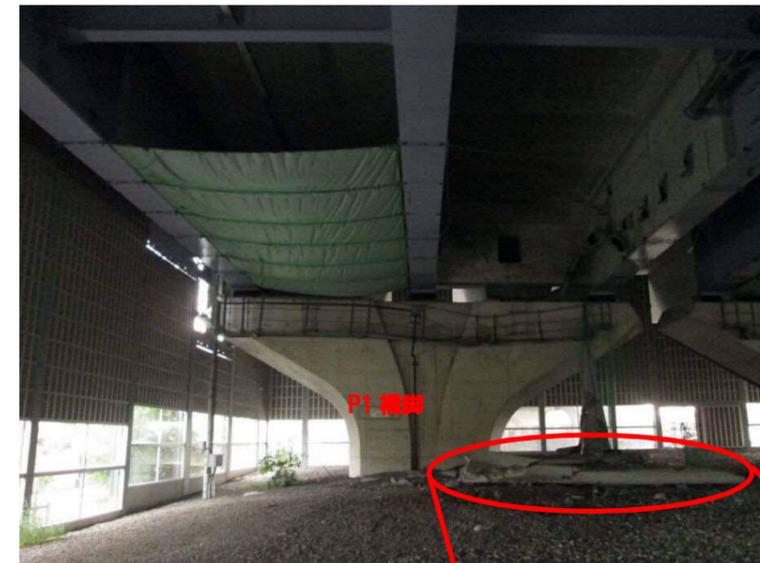
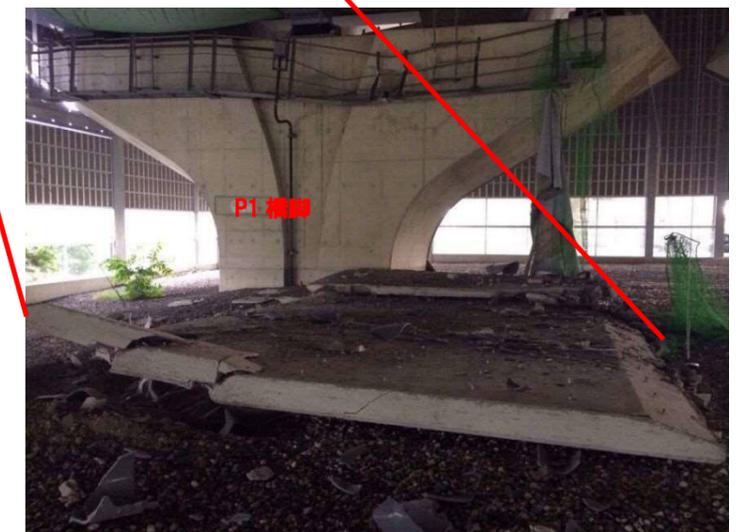
写真-2 床版下面吹付コンクリートはく離・落下状況写真

- ・吹付による増厚部分のコンクリートが床版との一体性を失って落下した。
- ・一体性を失った原因については、引き続き調査が必要。

- ・他の環境対策の効果を検証した上で、必要な場合は追加の環境対策を実施しつつ、吹付コンクリートは撤去する

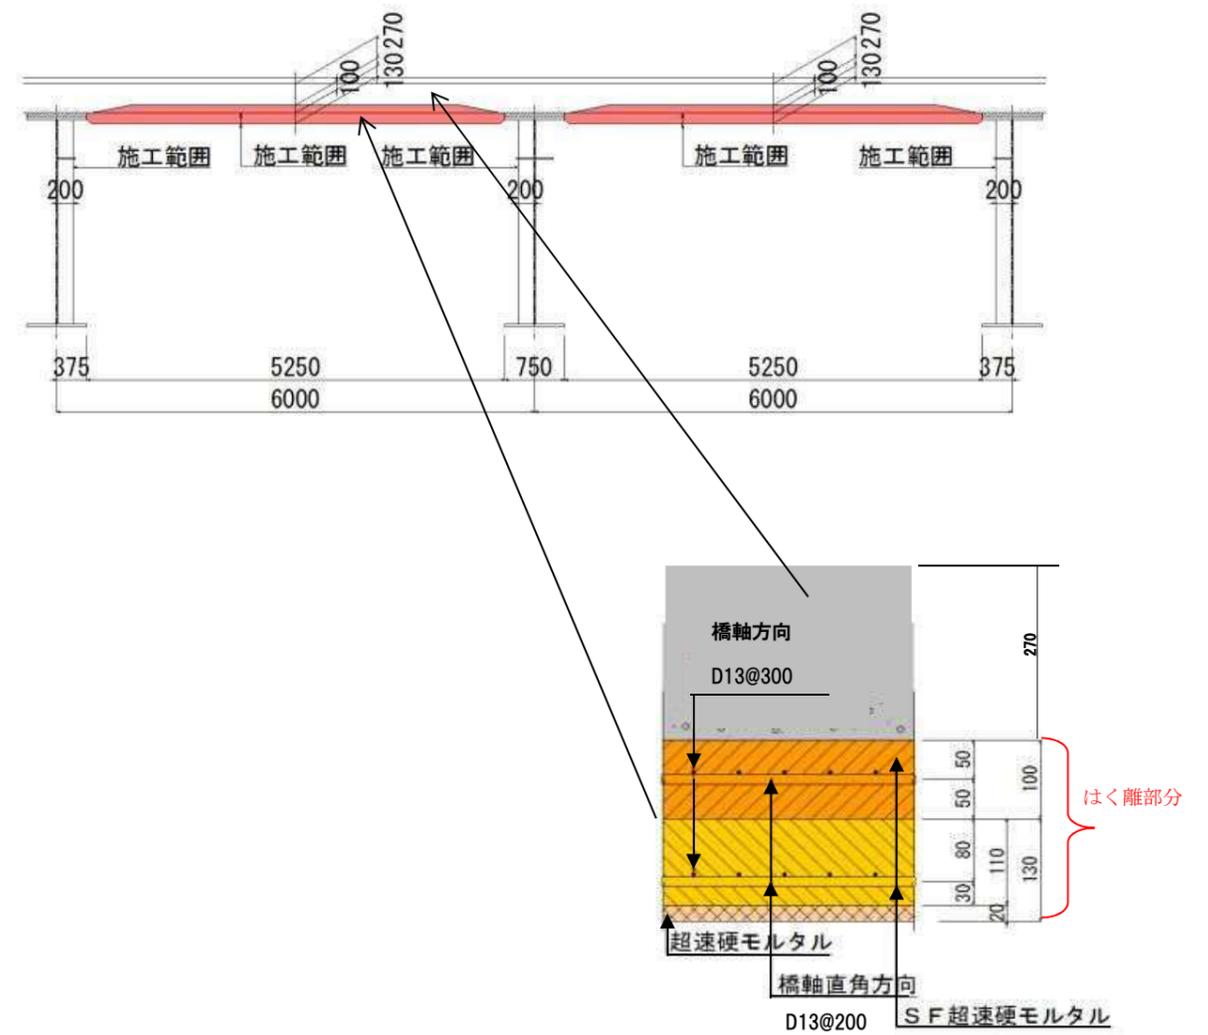
図-4 吹付コンクリート詳細図

当該区間は2004（平成16）年に供用した後、騒音及び振動を低減するために2006（平成18）年に端横桁RC巻立て密閉、鋼Webのコンクリート打設（片面）、制振ダンパー設置とともに床版下面にも端部から約10m区間に床版下面吹付コンクリートを施工した。なお、この床版下面吹付コンクリートは、支点付近の床版剛性を増すために設置している。

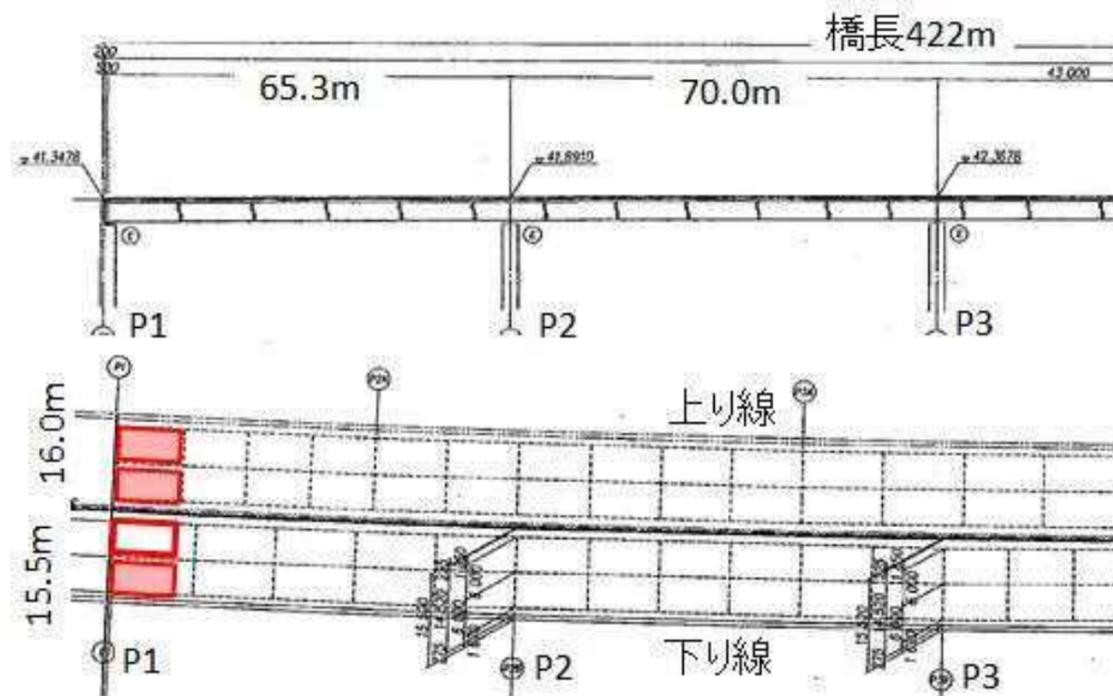
図-3 上郷大成高架橋構造一般図

- 床版下面吹付コンクリートL=10m
- 床版下面吹付コンクリートL=10m（はく離・落下箇所）
