中日本高速道路（株）

# 台風9号により被災した東名（大井松田～御殿場間） 応急復旧

# 【別添①】 北畑トンネル西坑口〔沢部〕の詳細

## 【別添②】北畑トンネル西坑口〔上部〕の詳細

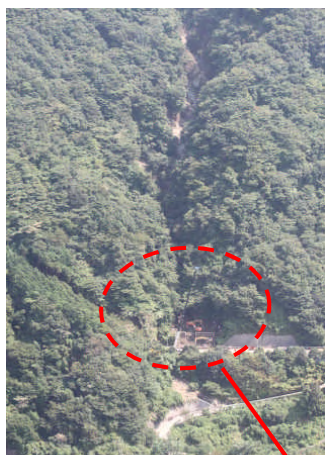
＜被災状況＞

■崩落土砂 約2500m<sup>3</sup>  
 【長さ約25m、幅約45m、深さ約3.5m】  
 《横断面図》

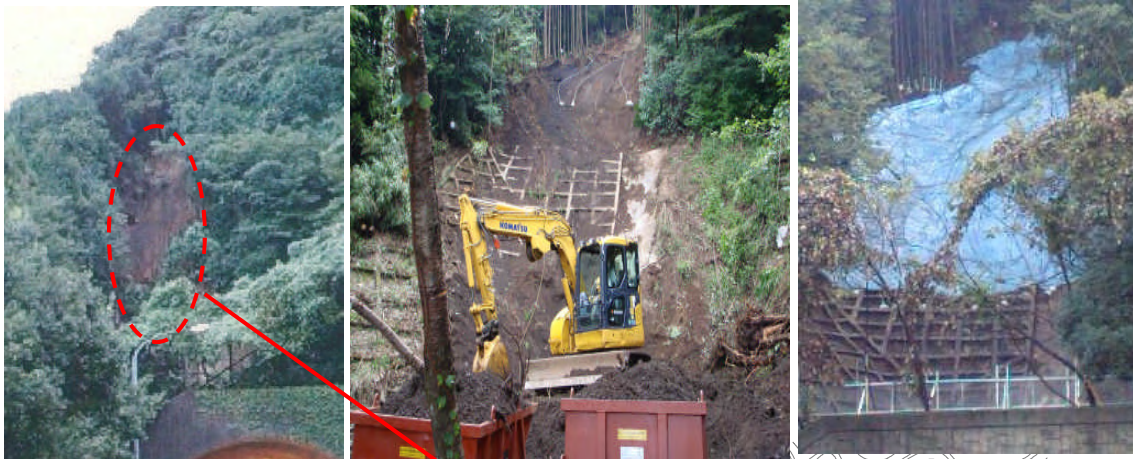
＜被災状況＞

■崩落土砂 約680m<sup>3</sup>

〔長さ約40m、幅約10m、深さ約2m〕
