PC（プレストレストコンクリート）とは？

リニューアルプロジェクトの現状 まとめ

滄浪橋の概要

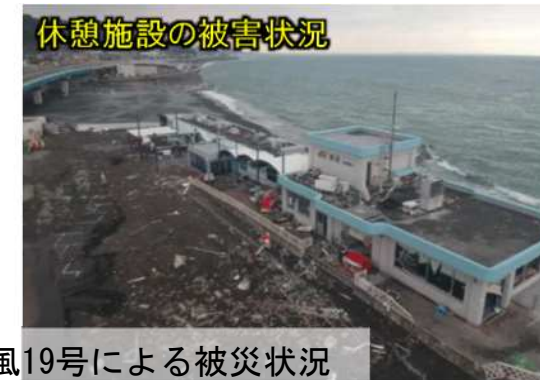
写真-2.2 2019年台風19号による被災状況

休憩施設の被害状況

2019年10月台風19号により、本線上への土砂の堆積、西湘PA[Ⓔ]の損壊、橋脚基礎下の土砂の流れ出し（洗堀）などが発生。近年は気候の激甚化で被害が大規模になり、**過酷な使用環境**にあります。西湘PA[Ⓔ]は現在復旧工事中です。

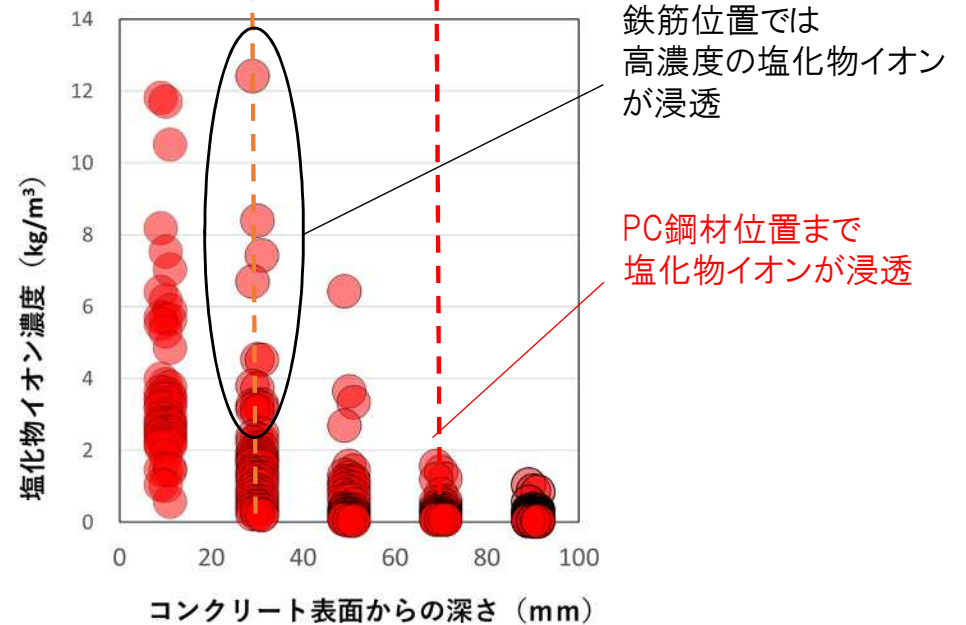
<西湘バイパス 塩化物イオン濃度調査(2019年)>

- 西湘バイパスでは、鉄筋位置において高濃度の塩化物イオンが確認され、PC鋼材位置でも塩化物イオンが確認されている。
- PC鋼材の腐食には更なる対策の追加が必要。

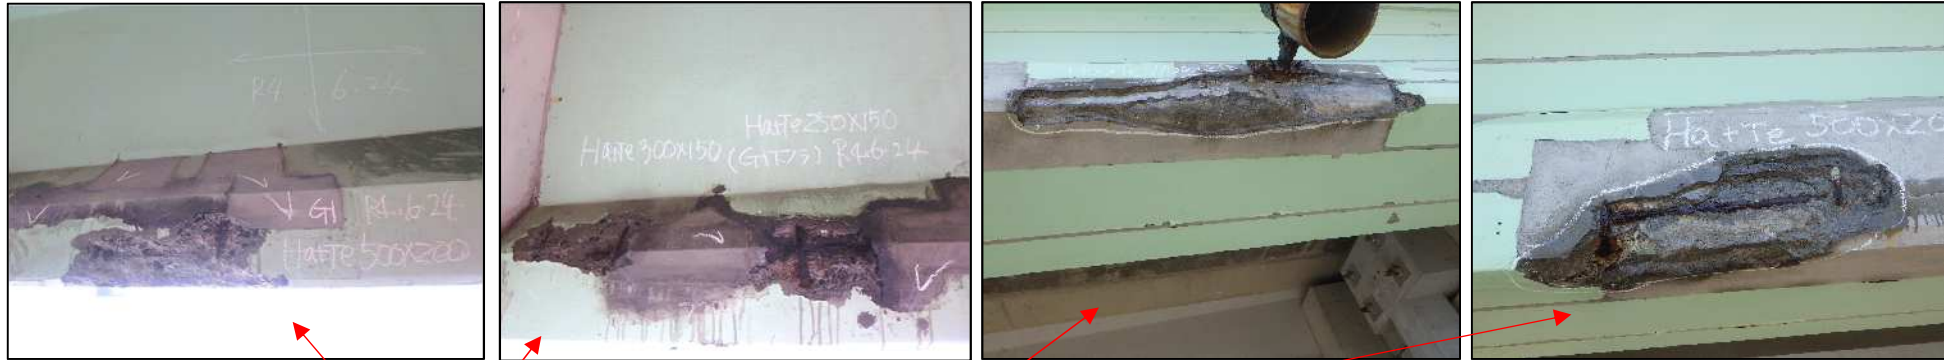
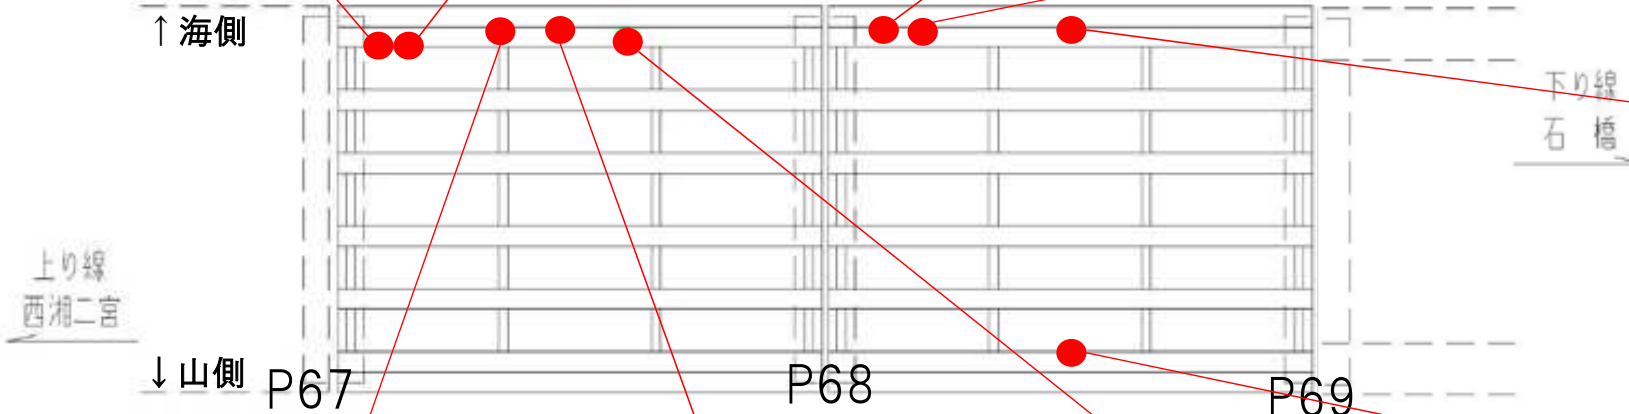
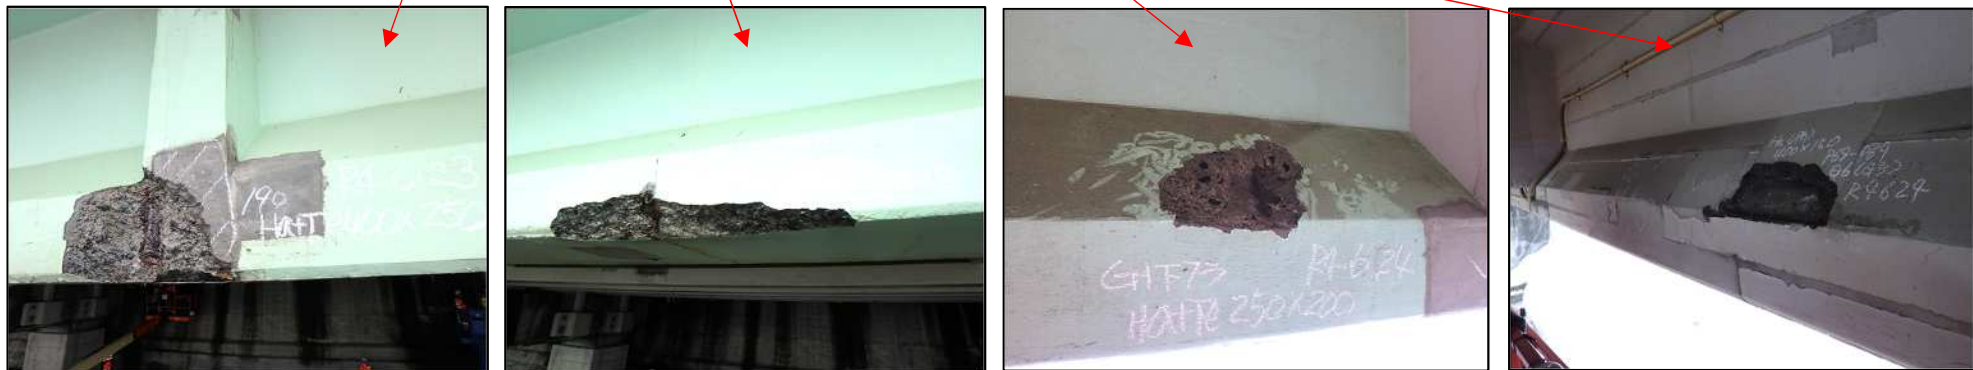
滄浪橋 P67~P69

鉄筋が腐食しコンクリートの剥離が確認され、補修を繰り返しています。

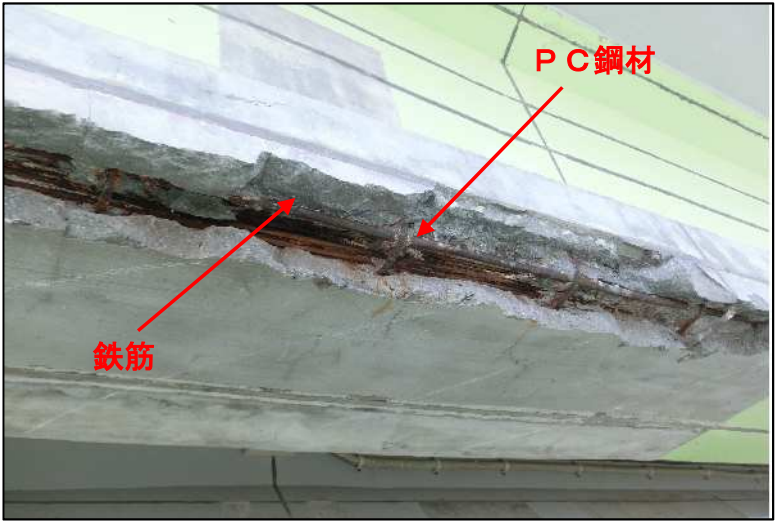
損傷部全景

○ 鉄筋の腐食による損傷に留まらず、PC鋼材の損傷が発生(現在、欠けたコンクリートの修復のみ施工済)。

- 海からの水分・飛来塩分がコンクリート内に浸透しており、特にグラウトの充填不足の範囲ではグラウトによる防食効果が無いため、桁やPC鋼材が著しく劣化。
- 表面被覆※1、電気防食※2などの補修を繰返し実施しているが、架橋から約50年が経過し、これまでの補修方法では劣化が抑制できず、剥離、PC鋼材の著しい腐食が発生。

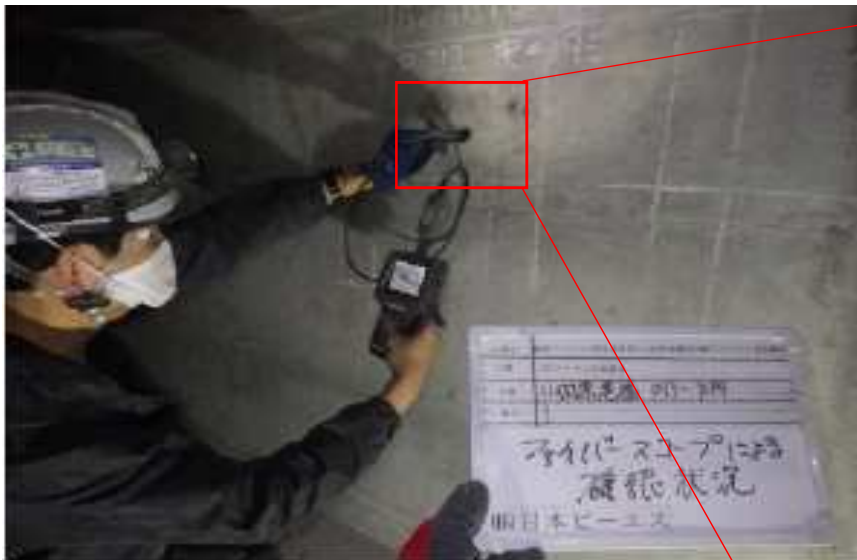
PCグラウト充填調査状況(削孔調査)

滄浪橋では、一部でPCグラウト充填調査を実施し、約13%に充填不足が確認されている。
