## 駿河湾を震源とする地震の東名高速被災急復旧(現況報告)

- 1) 2009年8月11日5時7分頃発生した駿河湾を震源とする地震により発生した東名高速道路牧之原 SA 近くの盛土のり面崩壊については、その原因として、地形、地震強度、降雨等の複数の要因が重なって発生したことが想定されることから、この原因を究明し、今後の当該箇所における盛土構造の強度向上を含め『本復旧対策工』を検討することを目的に外部有識者を迎えた検討会を設立しております。

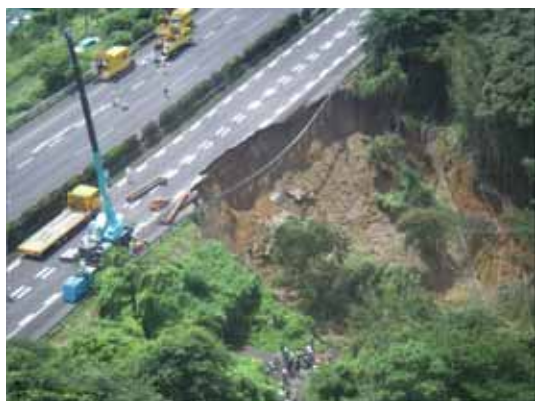
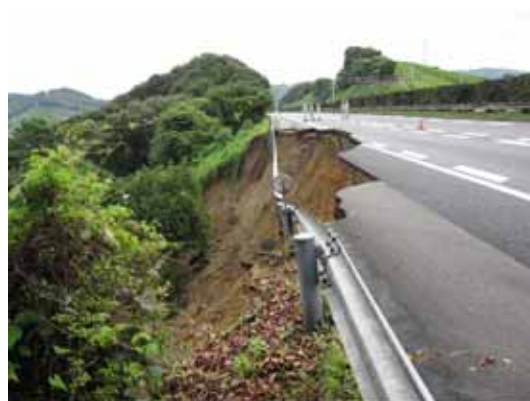
<災害状況>

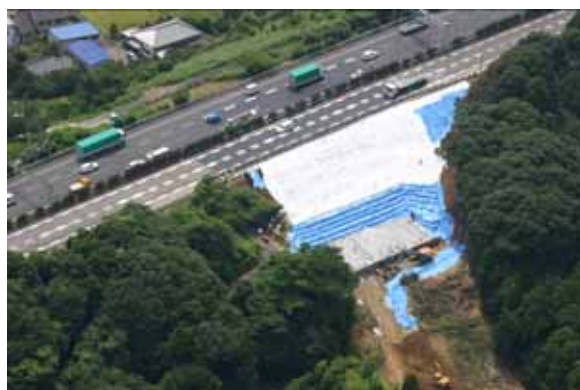
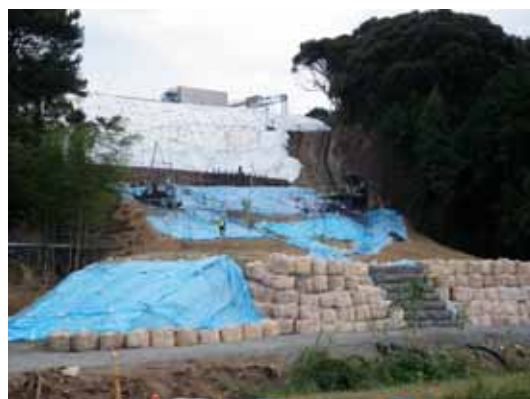
<応急復旧完了>

応急復旧したのり面は、変位や路面クラックの発生もなく、現時点では安定した状態にあります。当該区間では、連続雨量が 150mm に達した場合に通行の安全を確保するために通行止を実施することとしております。10月8日の台風18号の通過に伴い降雨量約 43mm を観測しましたが、変位などの異常はありませんでした。

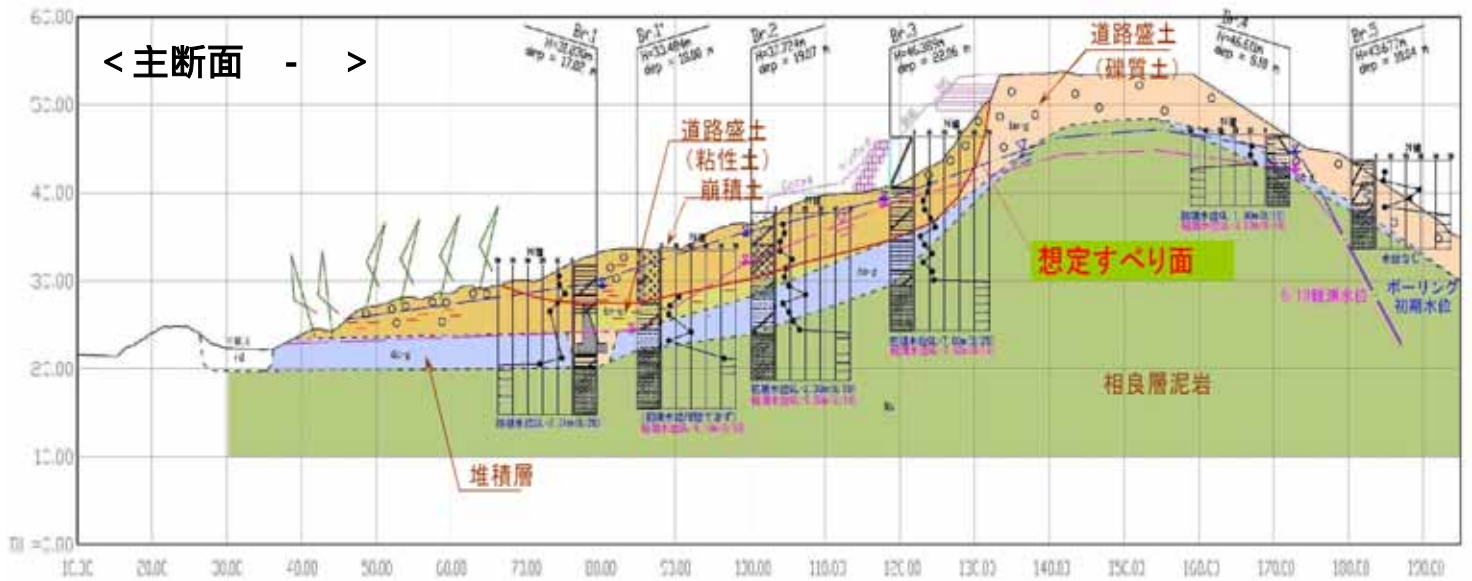
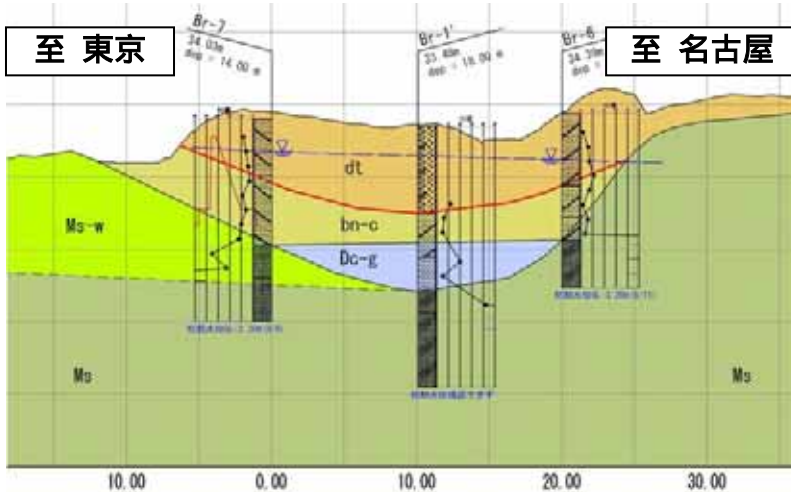
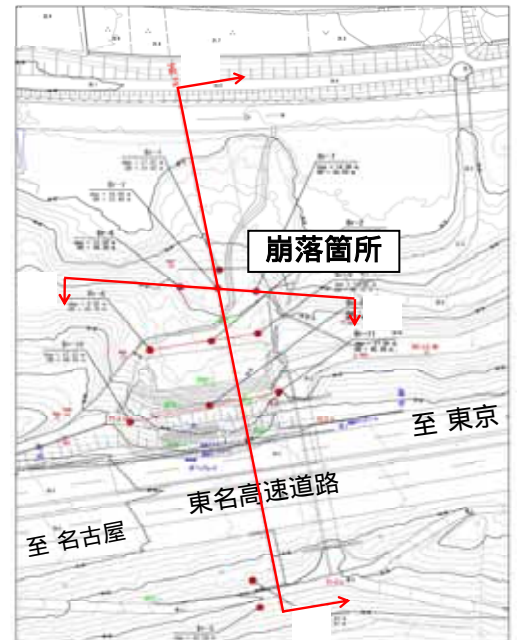
### 3. 調査ボーリング結果 [ 報告 ]

地質時代	地層名	地質記号	記 事
第四紀 更新世	崩積土	dt	今回の崩落による道路盛土の再移動・堆積土砂層
	道路盛土 (砂質土)	bn-z	崩落を免れた路体 牧ノ原礫層の転用材と想定
	道路盛土 (粘性土)	bn-c	盛土下部に分布する暗灰色を呈する礫混り粘性土
	谷床堆積物	Dc-g	路体と下位基盤岩の間に分布する礫混り粘性土
第三紀 鮮新世	相良層泥岩	Ms	砂質泥岩、泥岩及び砂岩薄層と不規則な互層

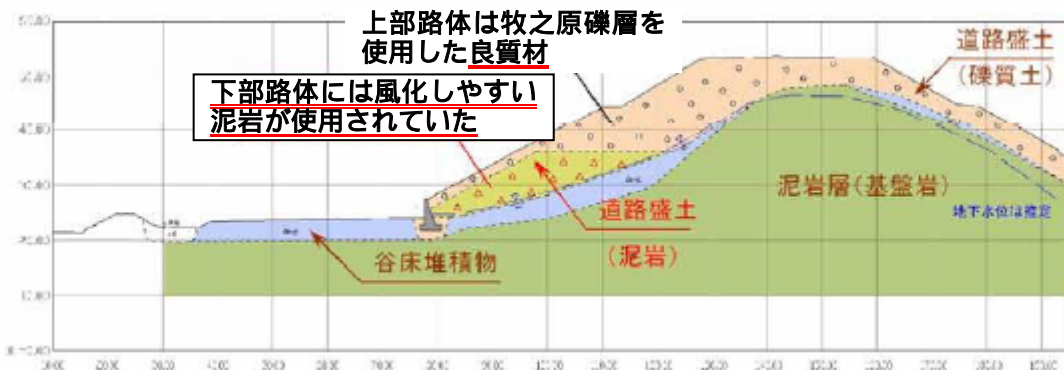
## 道路供用時 ( 風化しやすい泥岩の使用 )

盛土の下部には風化しやすい泥岩が、上部には良質な砂礫が使用されていた。

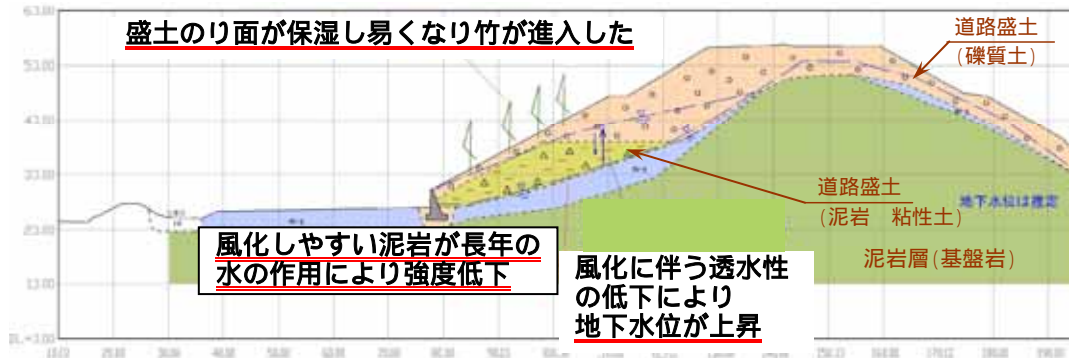
## 道路供用数年後 ~ 地震直前 ( 泥岩の風化・地下水上昇 )

盛土下部に使用された泥岩は、長年の水の作用により強度低下するとともに、透水性が低下。その結果、盛土内の地下水位が上昇したところに、今回の地震が誘因となり崩落が発生したと推定。

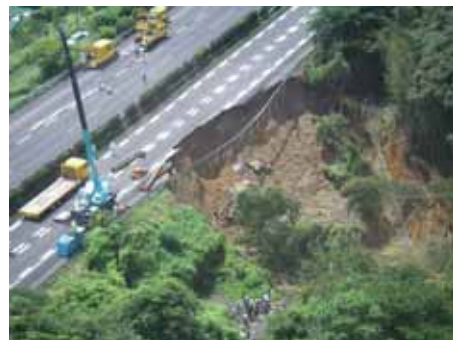
平成 21 年 8 月 11 日地震発生  
計測震度 5.9  
加速度 488gal ( 菊川 IC )

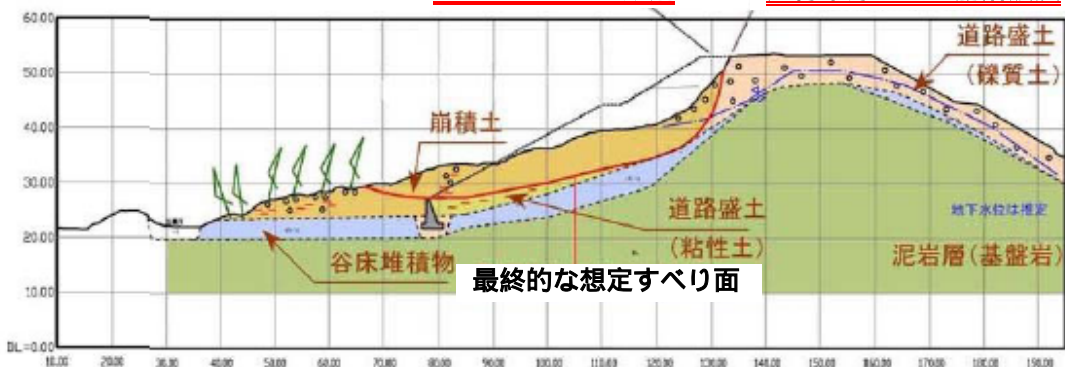
## 地震後

ガードレールが崩落する 走行車線にまで崩落波及
