# 東海北陸自動車道 飛騨清見IC～白川郷IC間

## 地山の変状

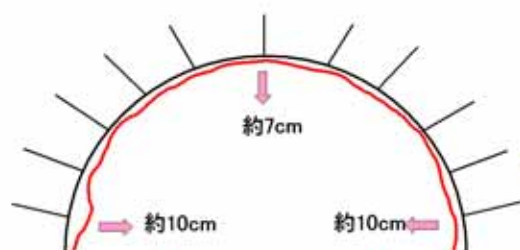
### 変状箇所の断面図

【変状発生】  
・壁面のふくらみ  
・ひびわれ発生  
・一部で崩落

【対策工】  
・ロックボルト増し打ち  
・正規の壁面に掘り直し

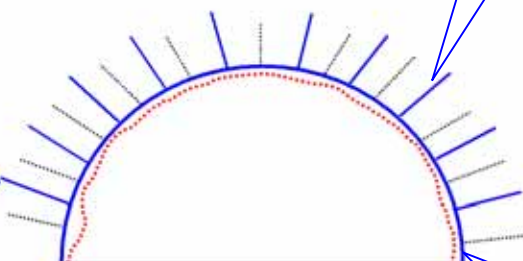
地山の崩落(貫通点付近)  
一部崩落状況

ロックボルト  
増し打ち

正規の壁面に  
掘り直し

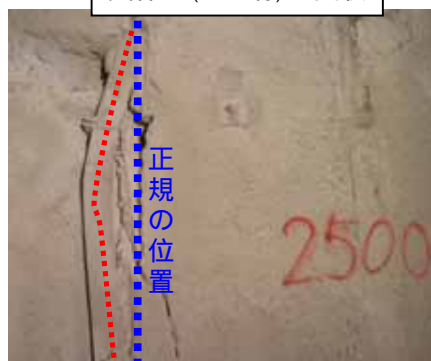
壁面のふくらみ

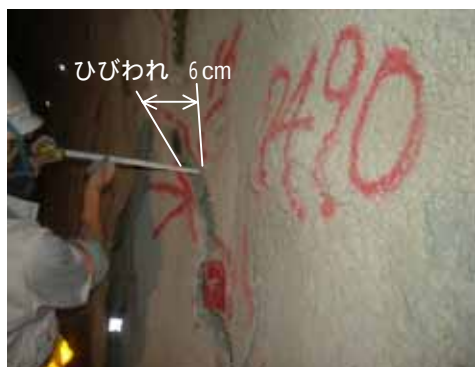
ひびわれ 6cm

プレートの変状

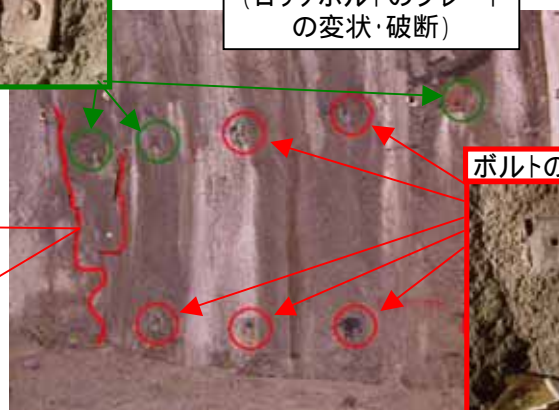
地山のふくらみ  
(ロックボルトのプレート  
の変状・破断)

ボルトの破断
