# 点検の高度化に向けた検討委員会

## 報 告 書

令和2年 3月

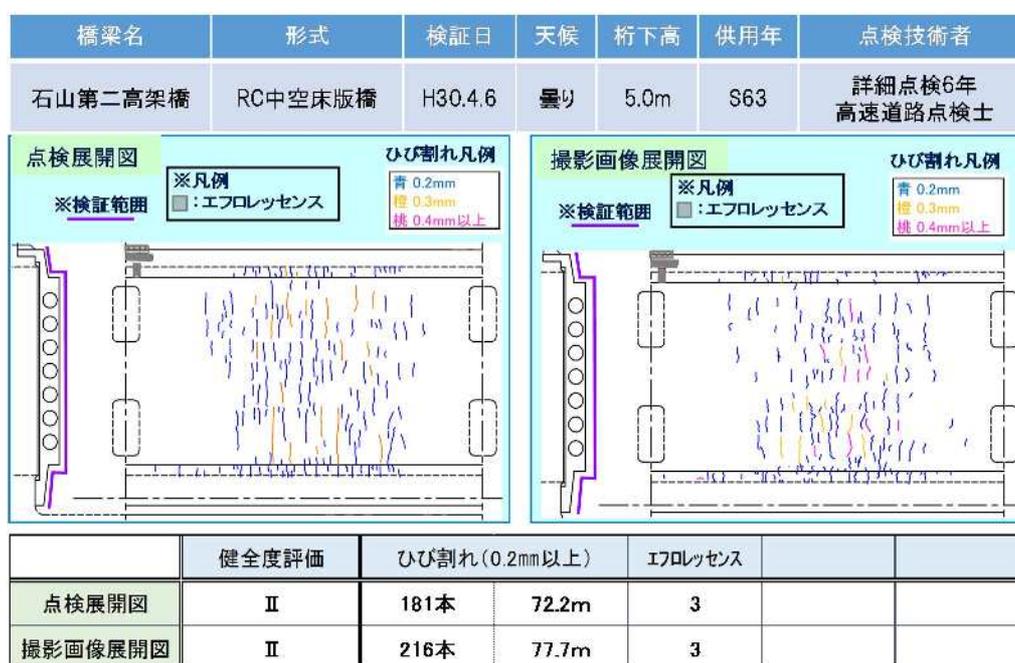
図-3.6.1 石山第二高架橋 検証結果

供用後 30 年が経過した RC 中空床版橋の近接目視による点検展開図と高解像度カメラによる撮影画像展開図の比較結果を図-3.6.1に示す。点検展開図と撮影画像展開図のひび割れ数量は異なるが、エフロッセンスに関しては同等の検出精度を有している。健全度「Ⅱ」とは保全点検要領に示されている5段階評価を実施したものであり、近接目視と同等の評価が得られた。図-3.6.2には0.2mm以上のひび割れについて近接目視の結果を赤、撮影画像の結果を黒で表示している。ひび割れの位置について、撮影画像展開図と比較した場合、近接目視による点検は、型枠や目地を参考にし、野帳へ記録しているため、発生位置や形状に差が生じているが、ひび割れの方向、間隔については、近接目視と同様に撮影画像から検出できている。

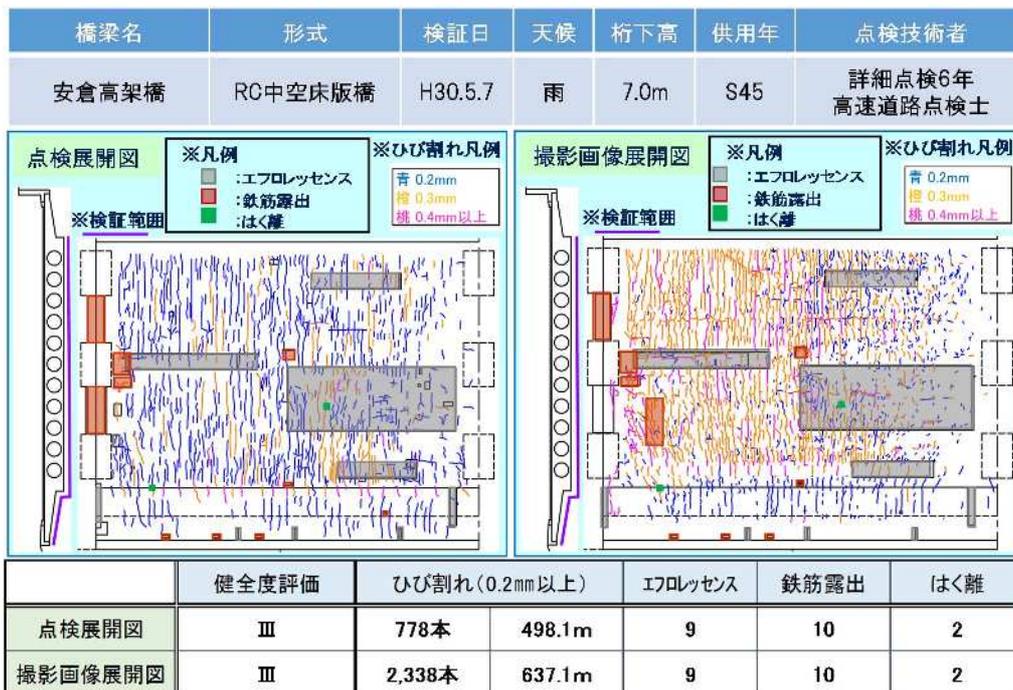
図-3. 7. 1 安倉高架橋 検証結果

供用後 48 年の RC 中空床版橋の比較結果を図-3. 7. 1 に示す。ひび割れ数量及びひび割れ幅は異なるが、エフロレッセンス、鉄筋露出及びはく離に関しては高解像度カメラにて同等の検出精度を有している。撮影画像展開図から求めた健全度は「Ⅲ」となり、近接目視と同等の評価が得られた。図-3. 7. 2 に 0.2mm 以上のひび割れ状況の比較を示す。ひび割れの位置について、撮影画像展開図と比較した場合、近接目視による点検は、型枠や目地を参考にし、野帳へ記録しているため、発生位置や形状に差が生じているが、ひび割れの方向、間隔については、近接目視と同様に撮影画像から検出できている。

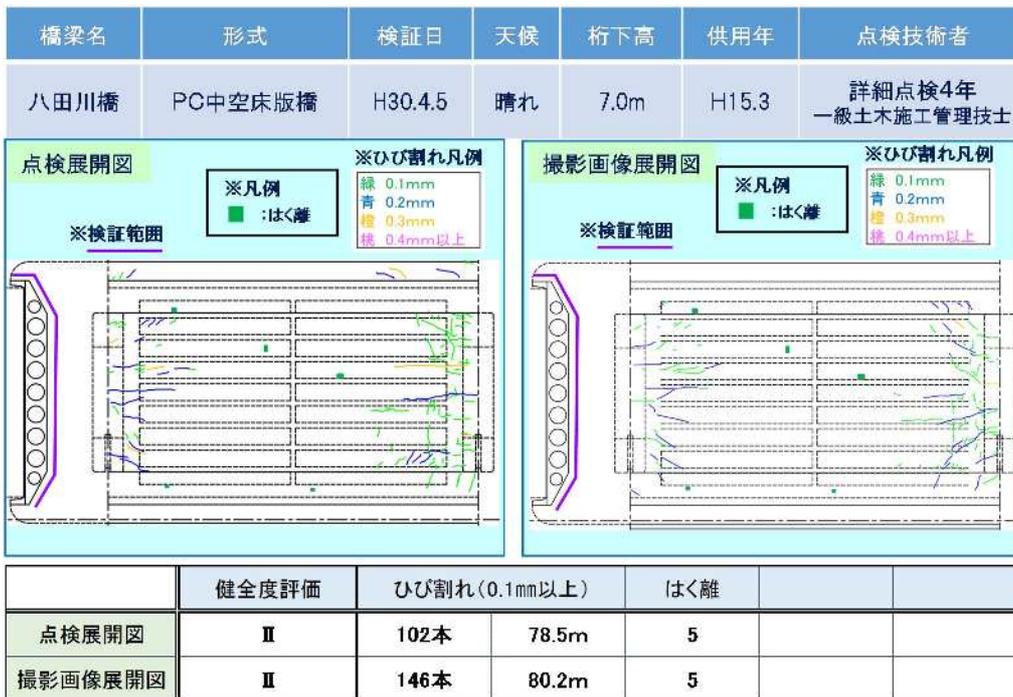
図-3. 8. 1 八田川橋 検証結果

供用後 15 年の PC 中空床版橋の比較結果を図-3. 8. 1に示す。ひび割れ数量に差はあるが、はく離に関しては近接目視と同等の検出精度を有している。撮影画像展開図から評価した健全度は「Ⅱ」となり、近接目視と同等の評価が得られた。図-3. 8. 2に 0.1mm 以上のひび割れ状況の比較を示す。ひび割れの位置について、撮影画像展開図と比較した場合、近接目視による点検は、型枠や目地を参考にし、野帳へ記録しているため、発生位置や形状に差が生じているが、ひび割れの方向、間隔については、近接目視と同様に撮影画像から検出できている。供用後、年数が経過していないため、変状はあまり発生していない。

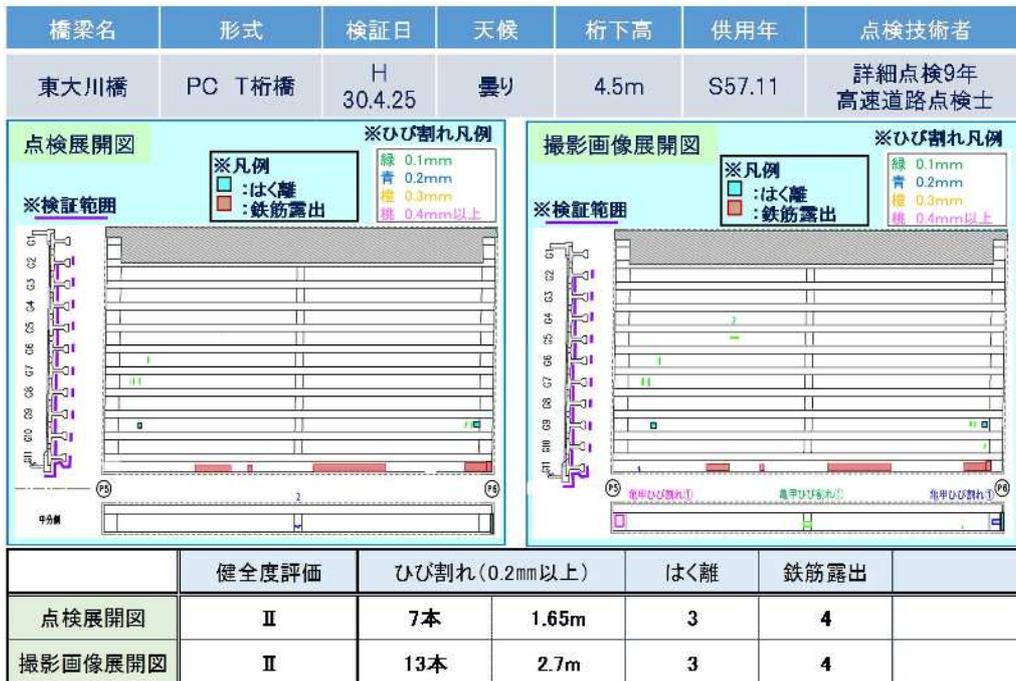
図－3. 9 東大川橋 検証結果

供用後 35 年の PCT 桁橋の比較結果を図－3. 9に示す。今回は、地上から撮影が可能な桁下面及び床版下面の比較を行った。点検展開図と撮影画像展開図を比較すると、ひび割れ数量は異なるが、はく離及び鉄筋露出に関しては近接目視と同等の検出精度を有している。撮影画像展開図から評価した健全度は「Ⅱ」となり、近接目視と同等の評価が得られた。なお、本検証箇所は、ひび割れの発生が少なかったため、ひび割れ展開図の作成は実施していないが、ひび割れの方向、間隔など近接目視と同様に撮影画像から検出できていることを確認した。

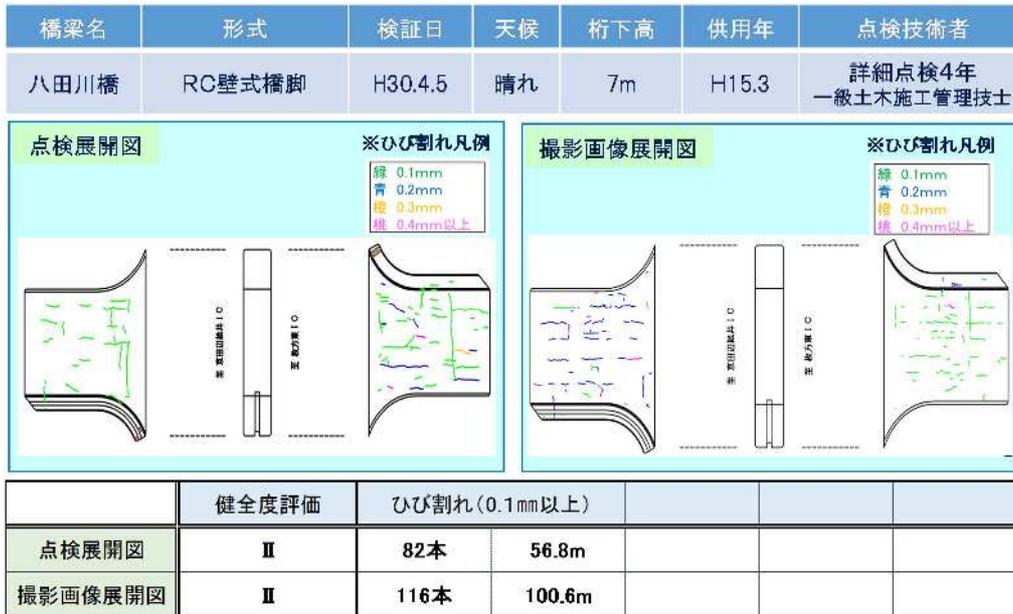
図-3. 10. 1 八田川橋（橋脚）検証結果

供用後 15 年の RC 橋脚の比較結果を図-3. 10. 1 に示す。近接目視及び撮影画像展開図から評価した健全度は「Ⅱ」となり、近接目視と同等の評価が得られた。図-3. 10. 2 に 0.2mm 以上のひび割れ状況の比較を示す。ひび割れの位置は一致していないが、方向、間隔は、近接目視と同様に撮影画像から検出できている。

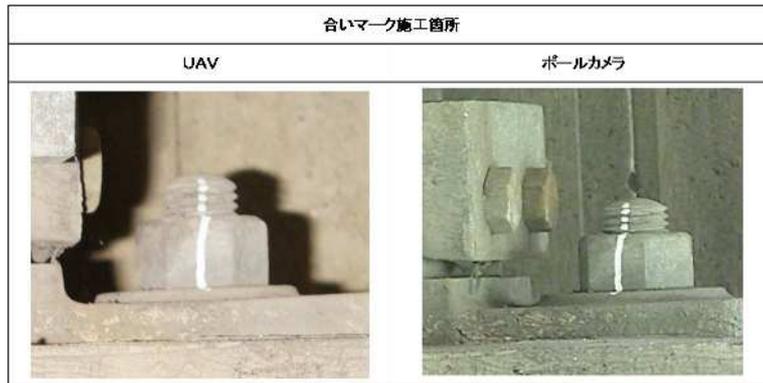
図-3. 12 夏狩高架橋 合いマーク施工箇所

供用後 50 年が経過した PCT 桁橋の鋼製支承を近接目視、UAV 及びポールカメラで撮影した結果を図-3. 11、図-3. 12に示す。ボルトの変状や鋼部材の腐食などの外観変状を撮影画像から判断することは可能であり、近接目視による点検結果と UAV 及びポールカメラによる点検結果において、部材の健全度評価は「Ⅱ」となり、同等の評価が得られた。なお、外観変状の有無は確認できるが、ボルトのゆるみや鋼材の減厚等に関しては、触診又は打音等による確認が必要と考えられる。ただし、ボルトのゆるみに関しては、合いマーク施工を施している箇所であれば確認できた(図-3. 12)。

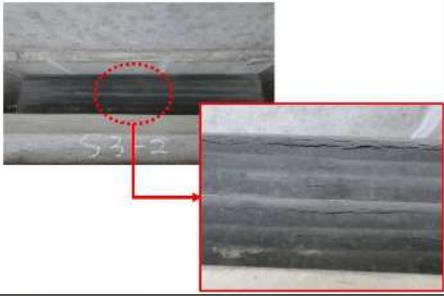
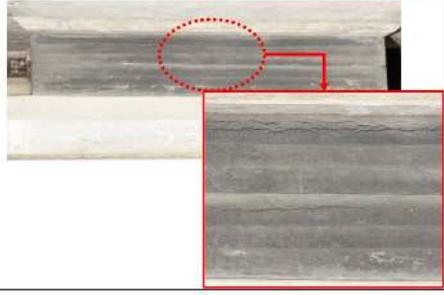
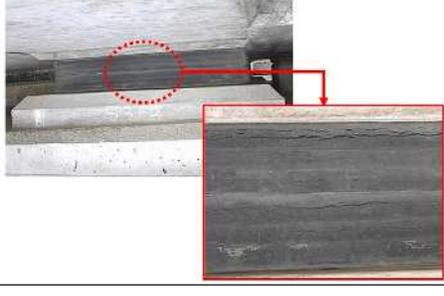
図-3. 13 宮川高架橋 ゴム支承検証結果

供用後 35 年が経過した PCT 桁橋のゴム支承を近接目視、UAV 及びポールカメラで撮影した結果を図-3. 13 に示す。ゴム支承本体の状態や変状の種類によっては、画像から判断することが可能である。また、近接目視による点検結果と UAV 及びポールカメラによる点検結果において、部材の健全度評価は「Ⅱ」となり、同等の評価が得られた。ただし、外観変状の有無は確認できるが、積層ゴムに発生しているひび割れ深さ等に関しては、触診等による確認が必要である。

本体の劣化（一部にひび割れ）	Ⅱ
UAV

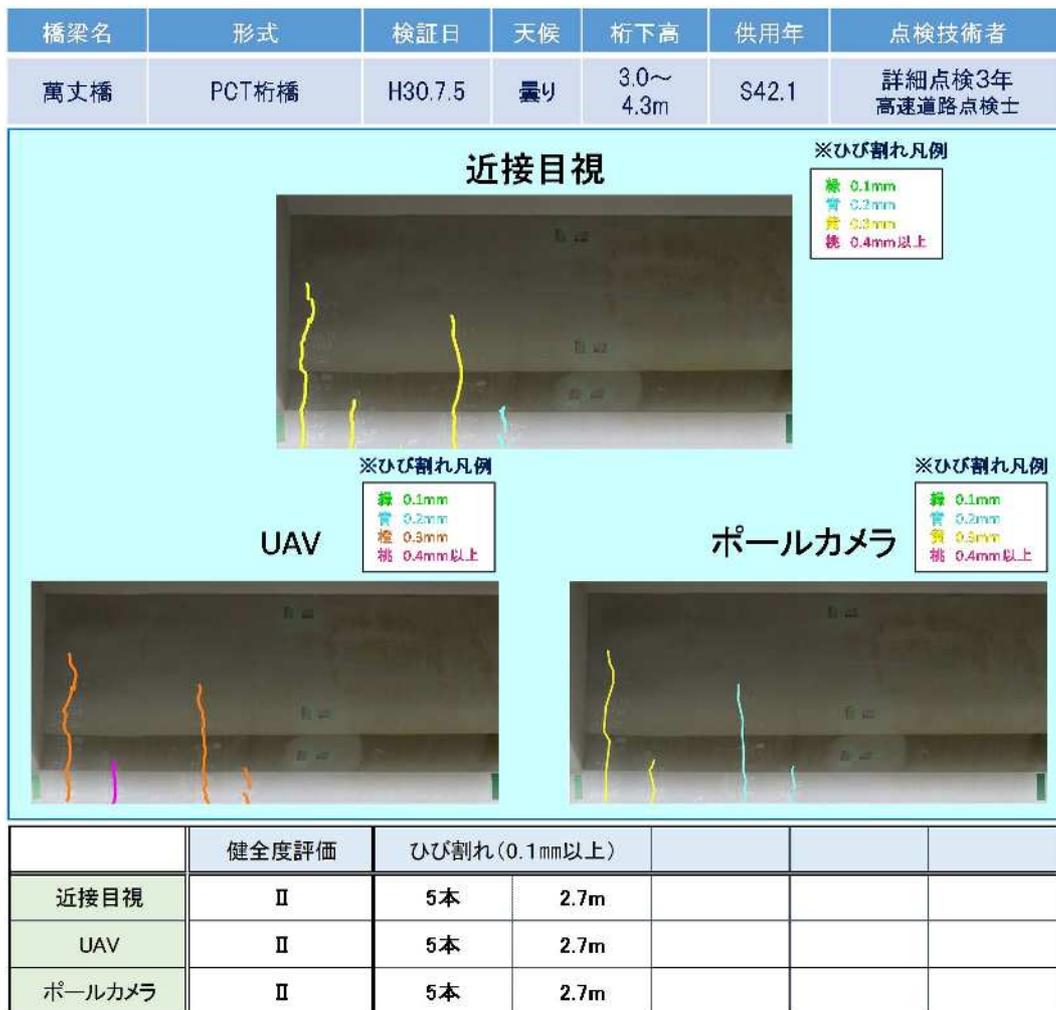
図-3.14 萬丈橋 コンクリート主桁側面検証結果

供用後47年が経過したPCT桁橋の主桁側面を近接目視、UAV及びポールカメラで撮影した結果を図-3.14に示す。ひび割れ幅に関して差異が見られたが、ひび割れの延長、方向及び間隔は画像から判断することが可能であった。また、近接目視による点検結果とUAV及びポールカメラによる点検結果において、部材の健全度評価は「Ⅱ」となり、同等の評価が得られた。

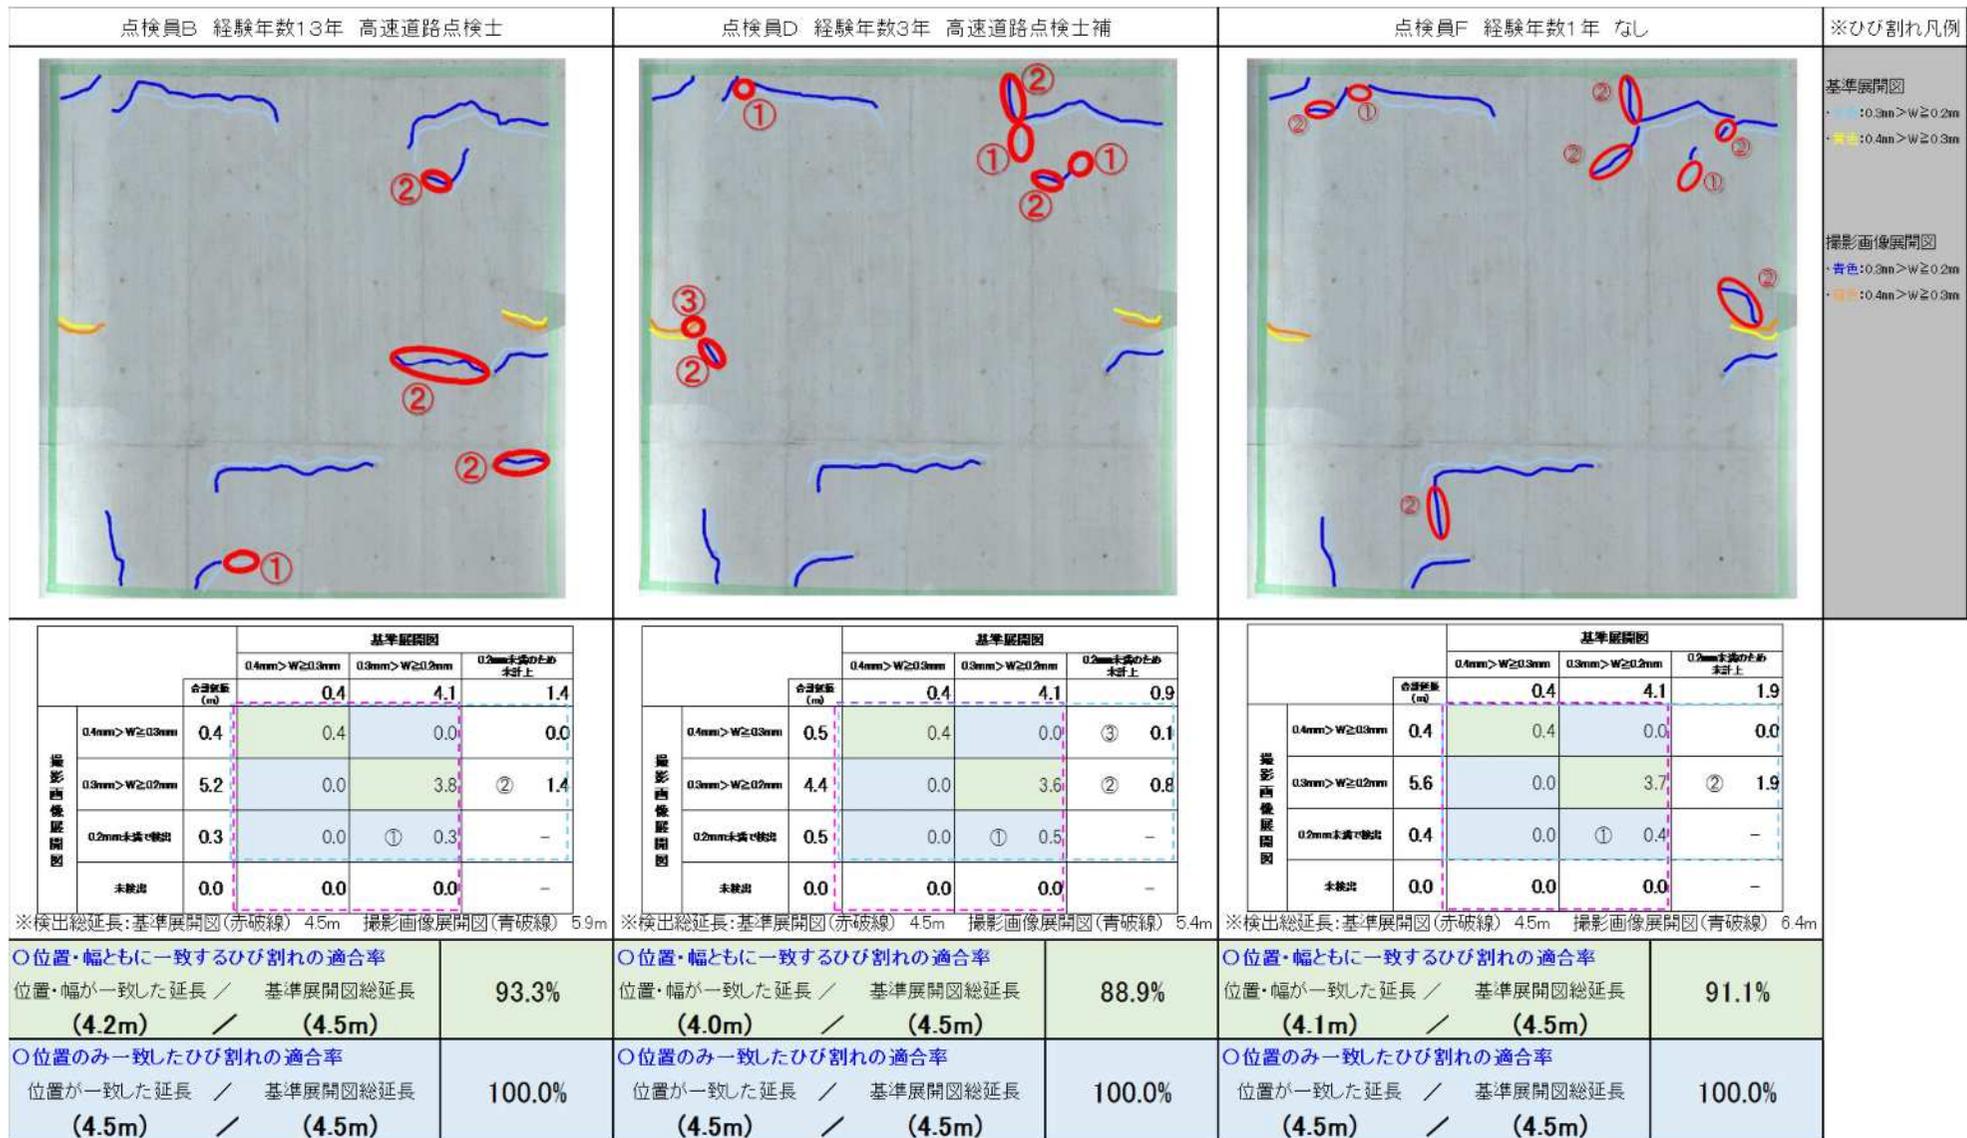
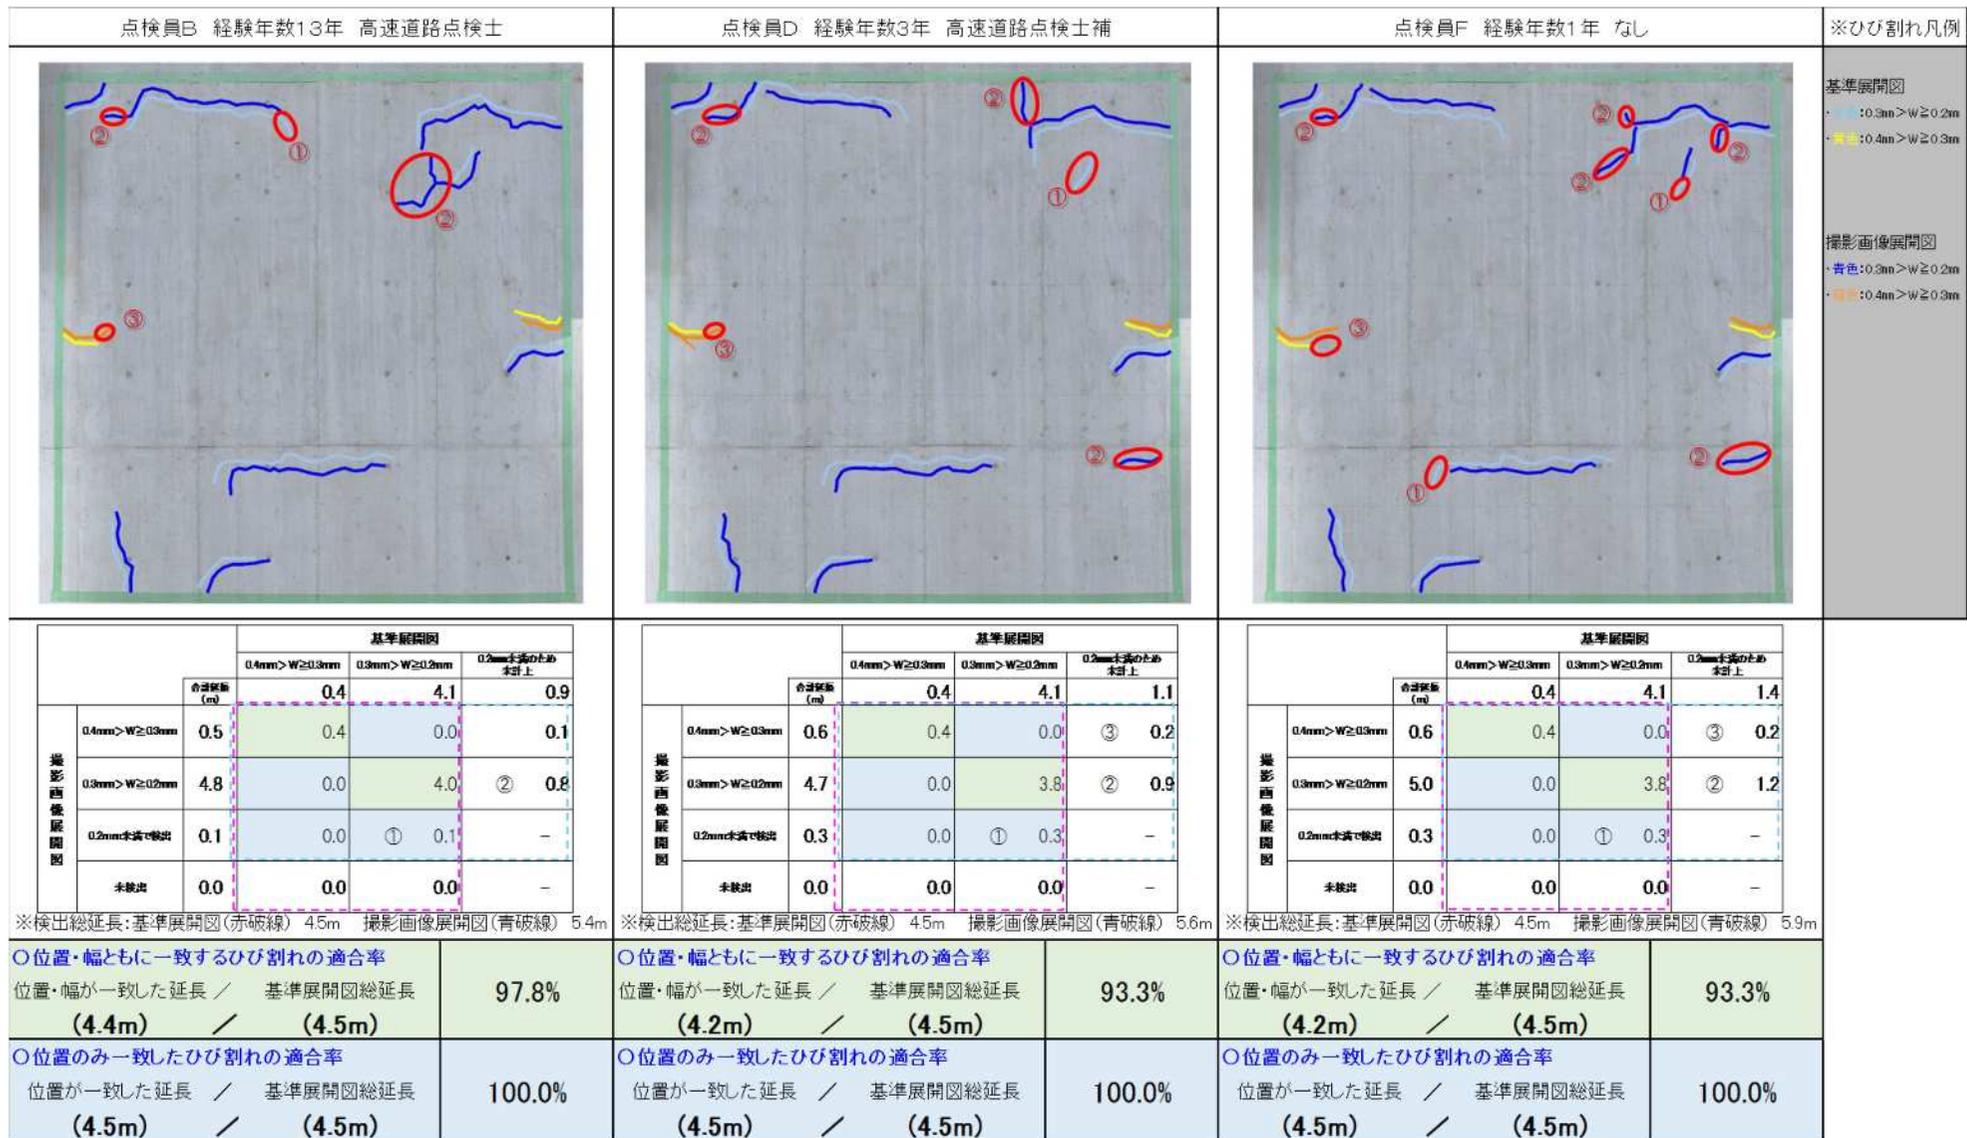
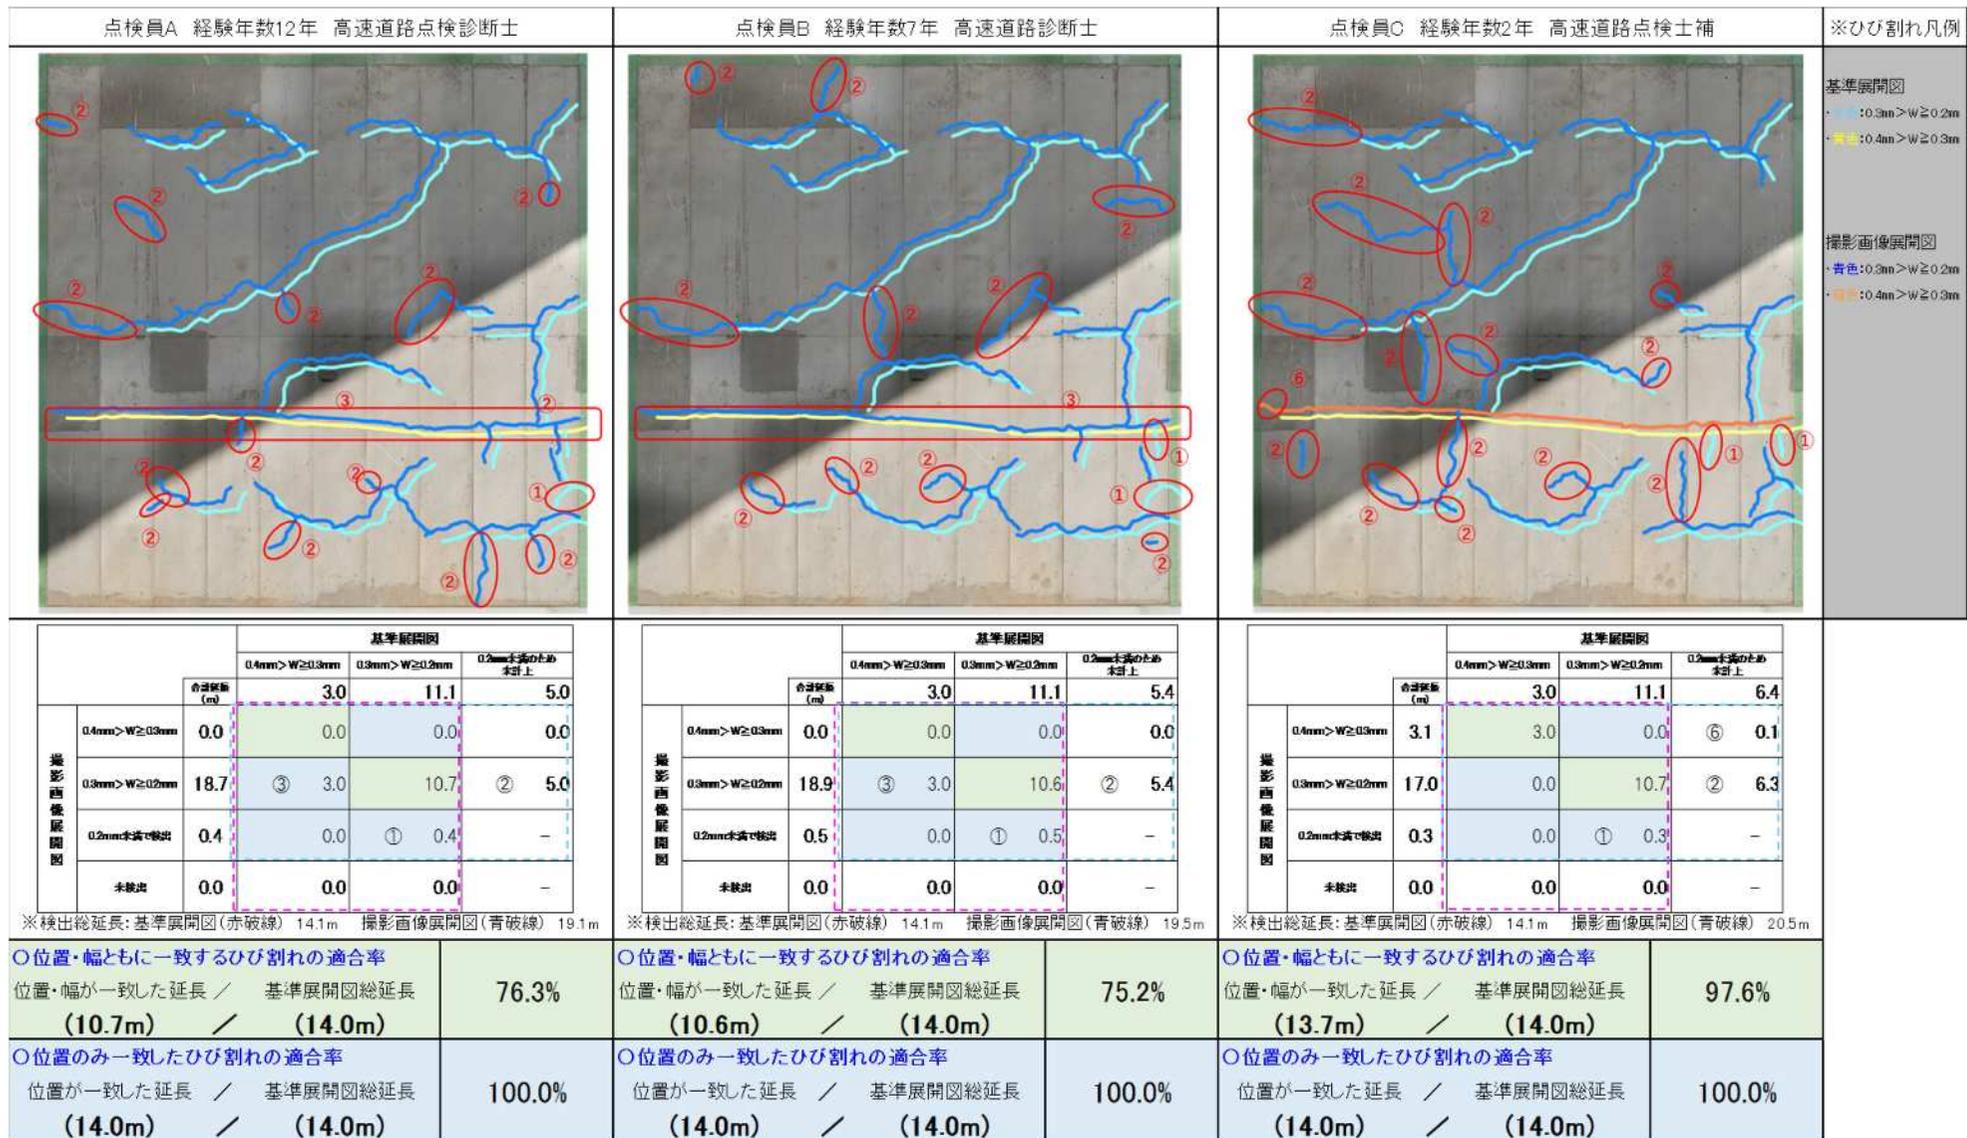
日向、日陰及び日向混在箇所において、位置幅ともに一致は8割程度。位置のみ一致したひび割れは100%の適合率となった。結果から、明暗差によるひび割れ検出精度への影響は無いことが分かった。

なお、点検員A及びBの位置・幅の一致率が低い理由として、軸直角方向に入っている約3mのひび割れ③を0.2mm~0.3mm幅と判断したためである。

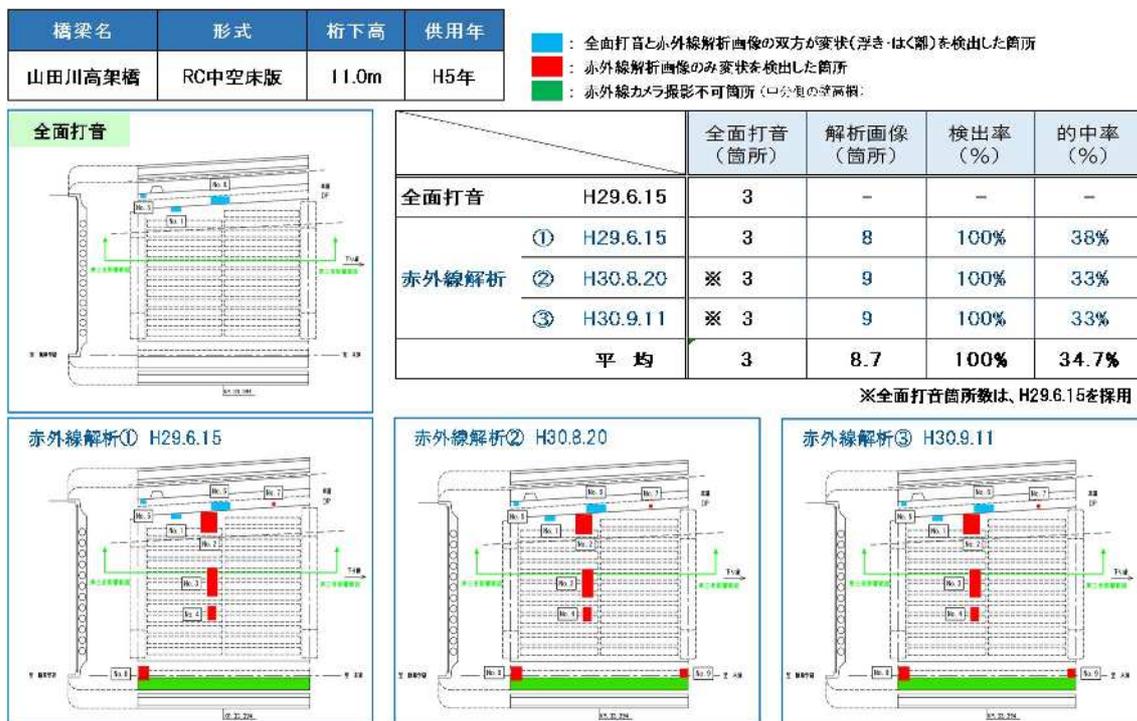
図-3.48 再現性に関する検証結果

赤外線カメラの再現性に関する検証結果を図-3.48に示す。H29年6月に行った全面打音の結果を基準としH29年6月、H30年8月、H30年9月と3回に渡り同一橋梁の赤外線撮影を実施し比較した結果、同一箇所に変状が出現していることが確認され、検出結果の違いが見受けられないことから再現性は確保されていると言える。
