E1A新東名高速道路(海老名南JCT～御殿場JCT)連絡調整会議
(第4回)

説明資料

2021年12月16日

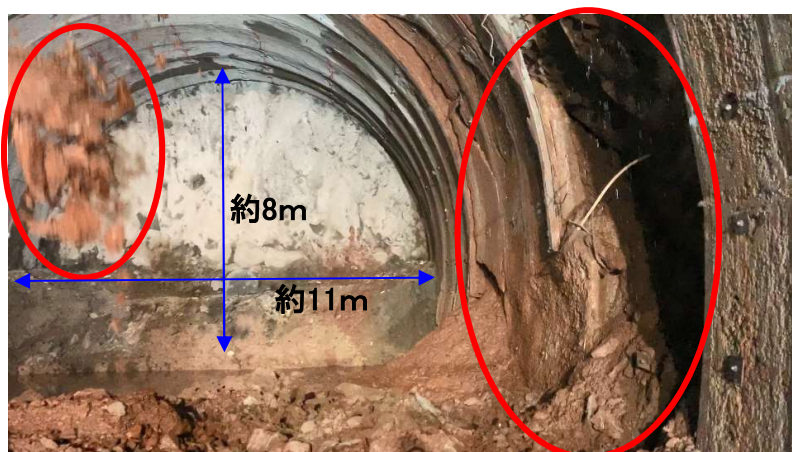
■トンネル内空断面の変形状況

高松トンネルは、2020年より掘削に着手したが、想定以上に地質が悪く、トンネル切羽(※1)の崩落やトンネル内空断面の変形(最大200mm超)が発生。

・上部から土砂の抜け落ち、吹付けコンクリートが破壊しトンネル内空へ土砂流入

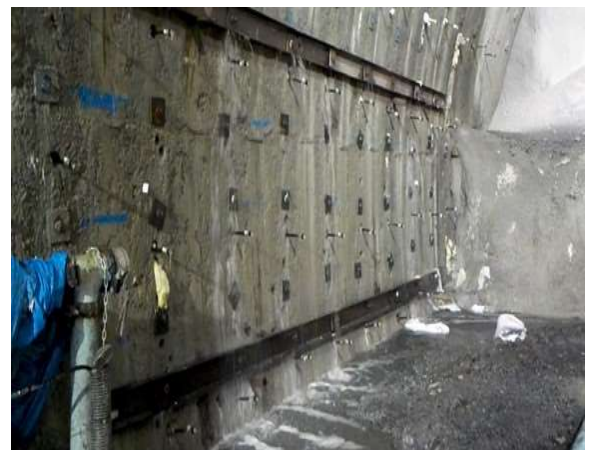
■坑内湧水状況

約870m掘削した地点から大量の湧水が発生しており、支保工(※2)背面に空洞が多数発生。

・トンネル坑内で大量の湧水が発生

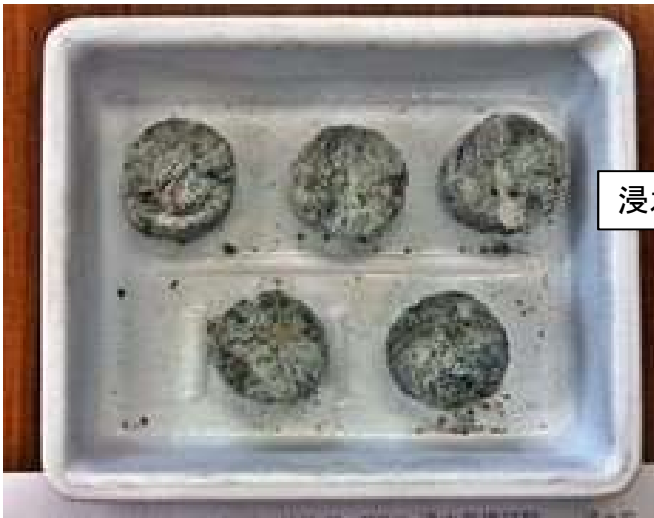
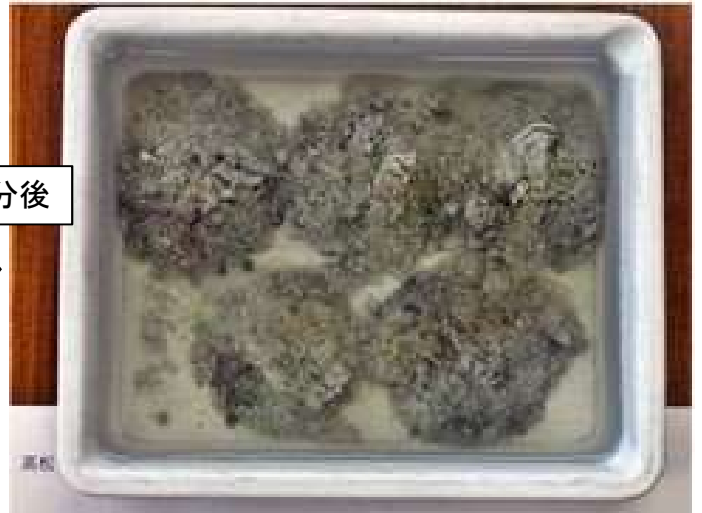
高松トンネルの地山に点在する緑色凝灰岩は、地山の状態では安定しているが掘削後、水に触れると、浸水崩壊・膨張する性質が強く、トンネル内空断面の変形が生じている。

浸水30分後
