# 【概要版】NEXCO（東・中・西日本高速道路）の更新計画（概略）について

## 3 更新計画(概略)の概要

## 4 新たに更新が必要な箇所の例

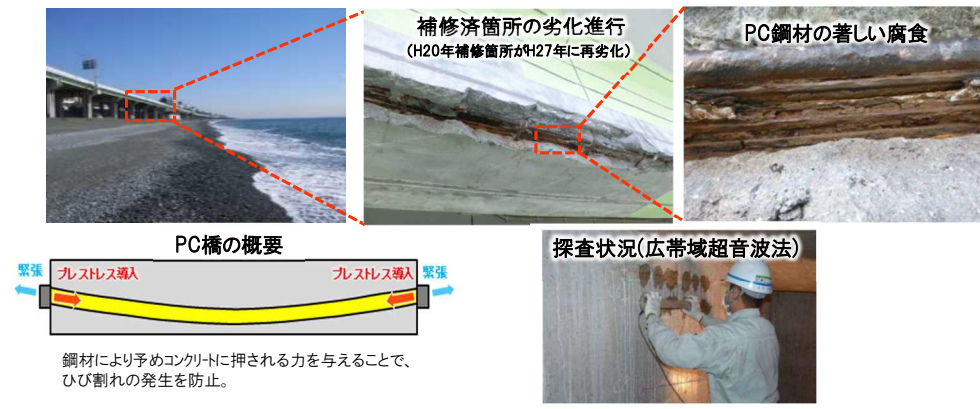
### ●E84西湘バイパス 滄浪橋(橋梁 桁の架替)

- 1971年(S46)開通。全長5,685mのPC(プレストレストコンクリート)橋。
- 塩害により、特にPC鋼材の充填材の不足箇所では著しく劣化。
- 調査技術の高度化により、充填材の不足箇所が把握できるようになった。

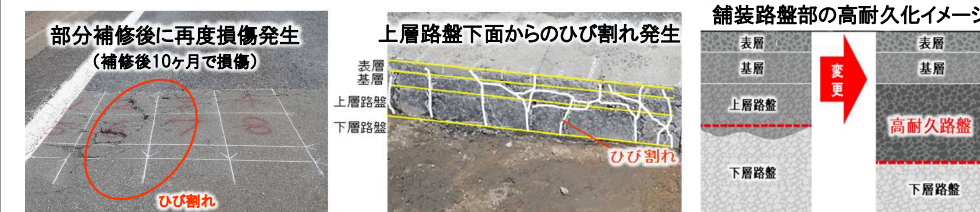
### ●E17関越自動車道 土樽地区(土工・舗装 舗装路盤部の高耐久化)

- 1985年(S60)開通。水上IC～湯沢IC間。
- 交通荷重の繰返しにより、上層路盤下面からのひび割れが発生。

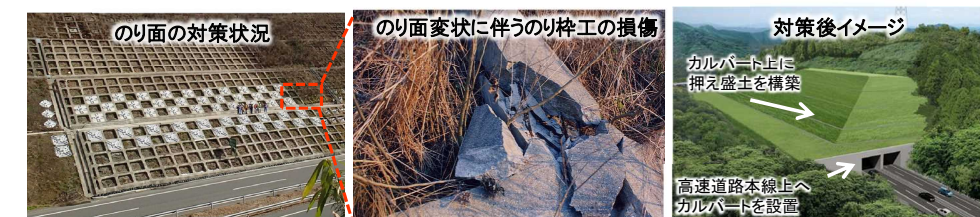
### ●E2山陽自動車道 木津地区(土工・舗装 切土区間のボックスカルバート化+押え盛土)

- 1998年(H10)開通。三木JCT～神戸西IC間。
- これまでグラウンドアンカー等による対策を繰り返しているが、のり面の変状が止まらない状況。
- 地下水や降雨の影響により地山の強度低下や地すべりが進行。
