## 対策箇所の逆走事案詳細

# 重点対策箇所(E1 東名高速道路 浜松IC)

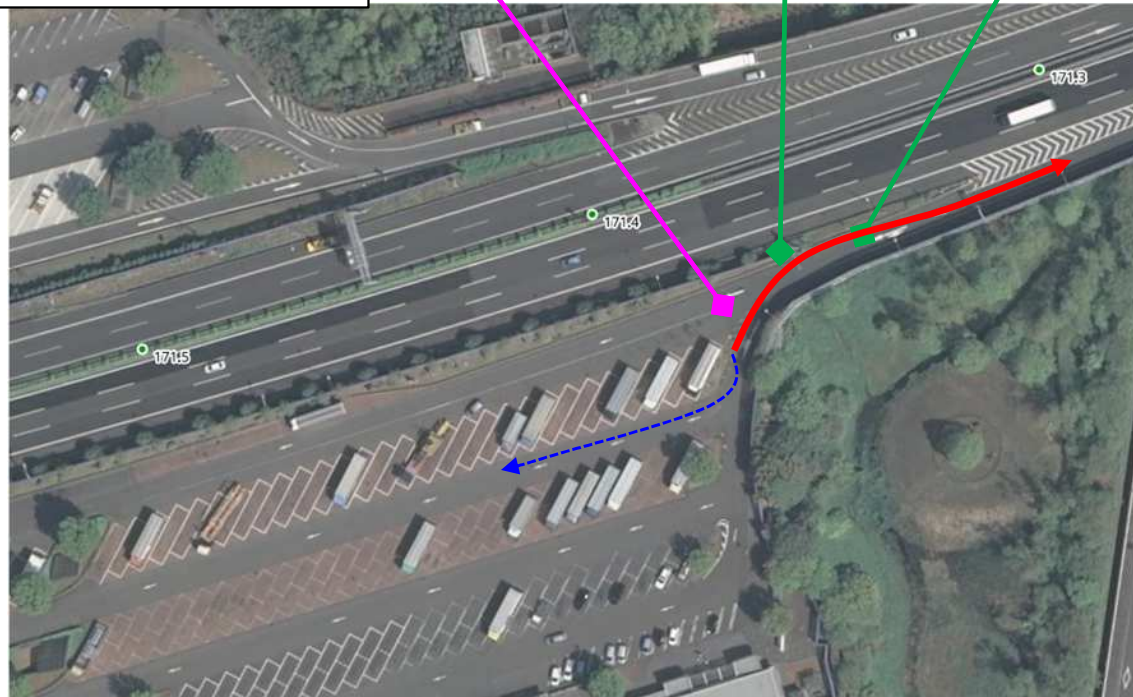
○東名 日本坂PA(下り)では、2017年に逆走死亡事故が発生

| No | 発生日時 | 年齢 | 動機 | 逆走パターン | (想定される)逆走原因 | 対策内容(案) | 整備実施予定時期 |
|---|---|---|---|---|---|---|---|
| 1 | 2017年<br>12月14日 | 25 | 不明 | ② | ・休憩施設内で方向を間違え、入口部より逆走開始 | 路面埋込型ブレードの設置 | 2026年度<br>~2028年度 |

路面埋込型ブレード

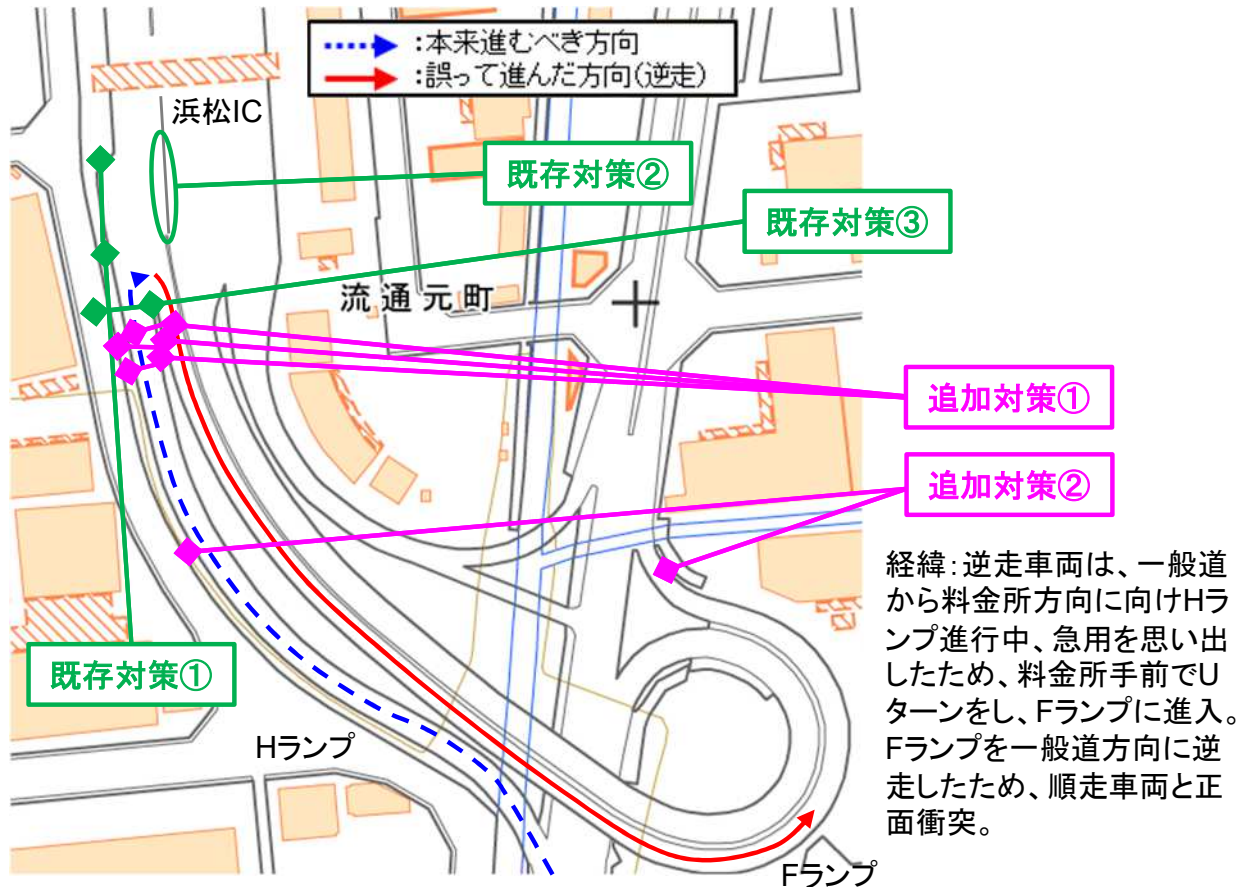
- 東名 浜松ICでは、これまでに重大事故が1件発生(料金所手前でのUターン)
- 料金所手前の特別転回案内看板や事故発生個所の(ランプ合流部)の進入禁止標識や矢印板は設置済み

| No | 発生日時 | 年齢 | 動機 | 逆走パターン | (想定される)逆走原因 | 対策内容(案) | 整備実施予定時期 |
|---|---|---|---|---|---|---|---|
| 1 | 2019年12月8日<br>10時19分 | 60 | 過失 | ④ | ・誤って高速道路に進入<br>・一般道へ復帰しようとUターン(誤認識) | ・錯視効果を応用した路面標示<br>・特別転回案内看板の増設 | 2026年度 |

錯視効果路面標示

特別転回案内看板増設

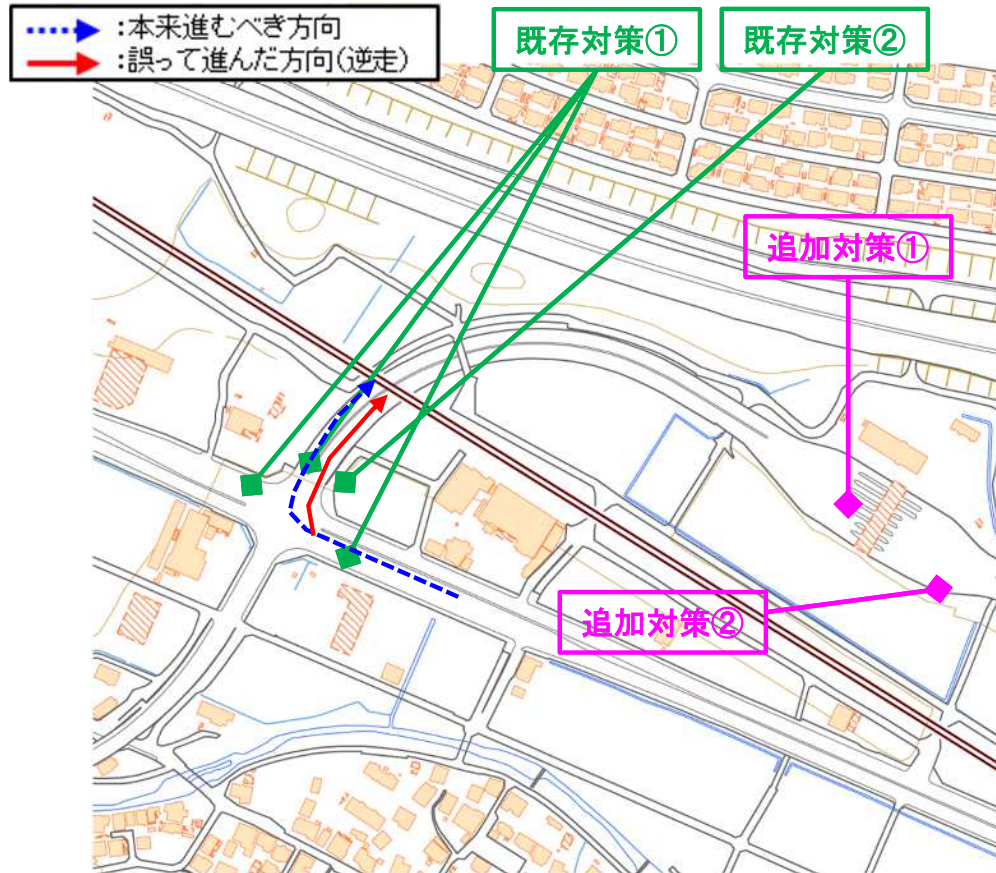
- 東名高速道路 音羽蒲郡ICでは、これまでに一般道からの誤進入による逆走事案が1件発生
- 一般道交差点の右折レーンから誤って出口ランプに流入し、出口ランプ上で順走車と正面衝突
- カラー舗装等による誤進入対策を実施して以降、逆走事案は発生していないが、更なる対策として物理的対策を実施

| No | 発生日時 | 年齢 | 動機 | 逆走パターン | (想定される)逆走原因 | 対策内容(案) | 整備実施予定時期 |
|---|---|---|---|---|---|---|---|
| 1 | 2019年4月14日 | 75 | 過失 | ④ | 一般道交差点の右折レーンから誤って出口ランプに入ったもの | <ul style="list-style-type: none"> <li>・ウェッジハンプの設置</li> <li>・注意喚起板の設置</li> </ul> | 2026年度～2027年度 |

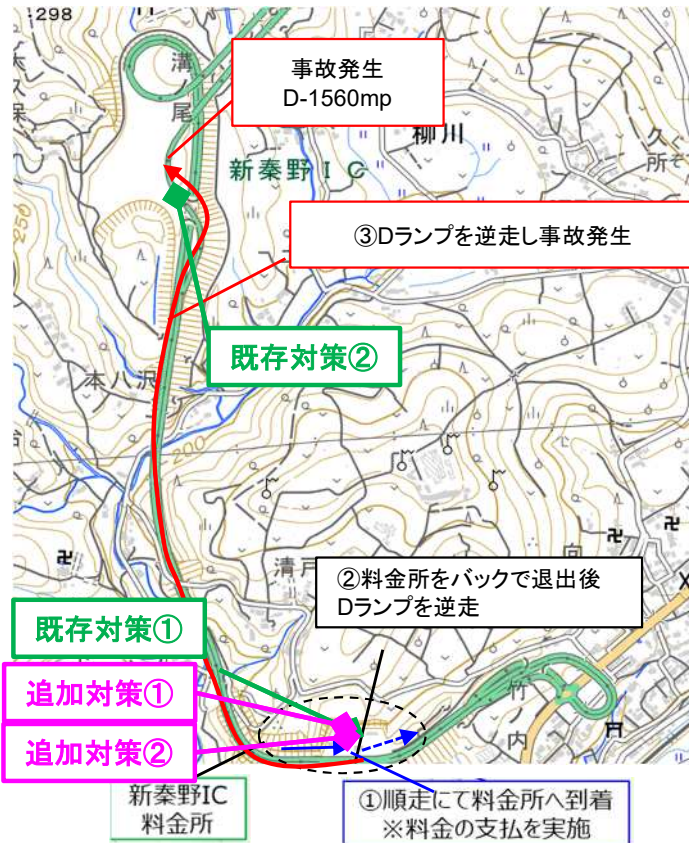
- 新東名 新秦野ICでは、これまでに重大逆走事案が1件発生(夜間発生。料金所をバックし逆走、軽傷)
- ランプ途中に矢印板、料金所に進入禁止標識や特別転回案内看板を設置

料金所で停車して精算後、バックして内プラ部で切り返し

| No | 発生日時 | 年齢 | 動機 | 逆走パターン | (想定される)逆走原因 | 対策内容(案) | 整備実施予定時期 |
|---|---|---|---|---|---|---|---|
| 1 | 2022年8月1日<br>19時34分 | 64 | 故意 | ④ | ・降りるICを間違えた | ・特別転回案内看板の追加<br>・錯視効果路面標示の設置 | 2026年度 |

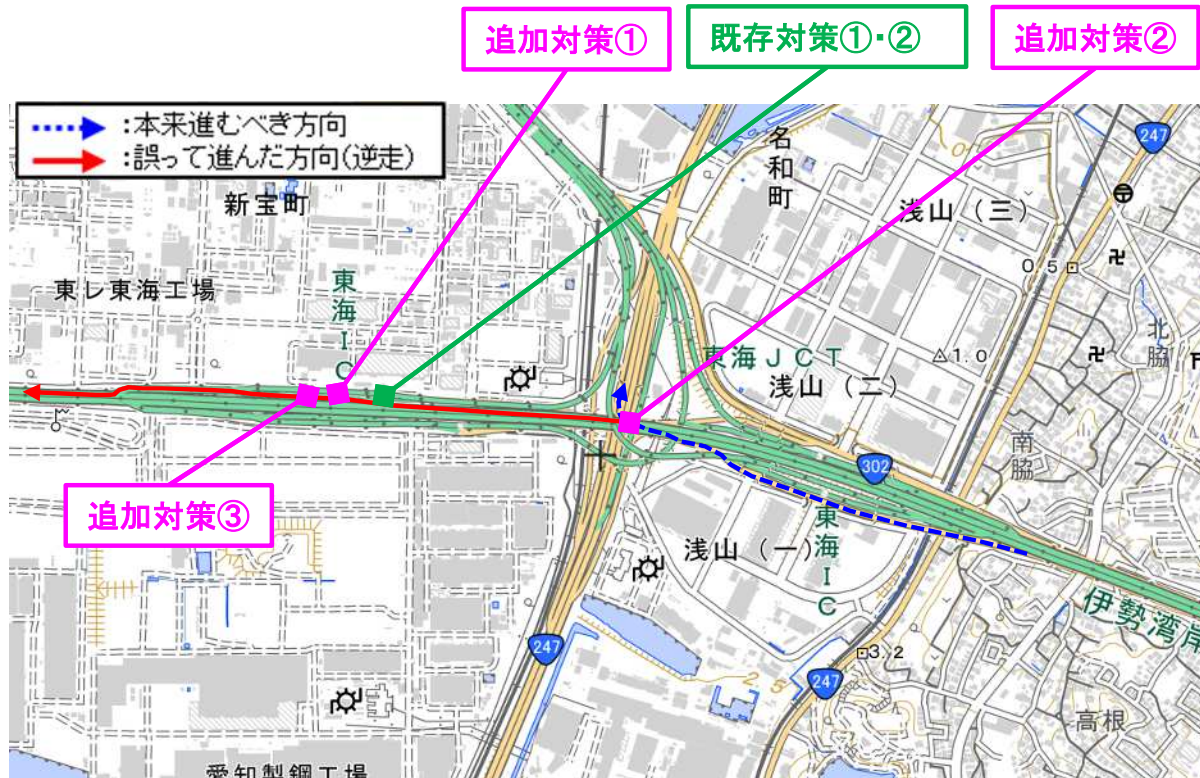
- 伊勢湾岸道 東海ICでは、これまでに一般道からの誤進入による逆走事案が2件発生
- うち1件は、一般道の交差点から逆走進入して料金所出口を通過後に本線に進入し、本線上で順走車両と正面衝突
- 一般道管理者と連携し、交差点の区画線の引き直しを実施済。更なる対策として物理的対策などを実施

一般道交差点の右折レーンから反対車線に進入し、一般道を約400m逆走後、出口料金所を通過して、本線に流入後、順走車と正面衝突

| No | 発生日時 | 年齢 | 動機 | 逆走パターン | (想定される)逆走原因 | 対策内容(案) | 整備実施予定時期 |
|---|---|---|---|---|---|---|---|
| 1 | 2023年9月16日 | 50 | 不明 | ③ | 一般道交差点の右折レーンから反対車線に入り、逆走を開始したもの(2事案とも同様) | <ul style="list-style-type: none"> <li>・区画線の改良</li> <li>・ウェッジハンプの設置</li> <li>・注意喚起板の設置</li> </ul> | 2026年度～2027年度 |

一般道交差点の区画線の改良。  
(区画線の引き直しは事故後に実施済)

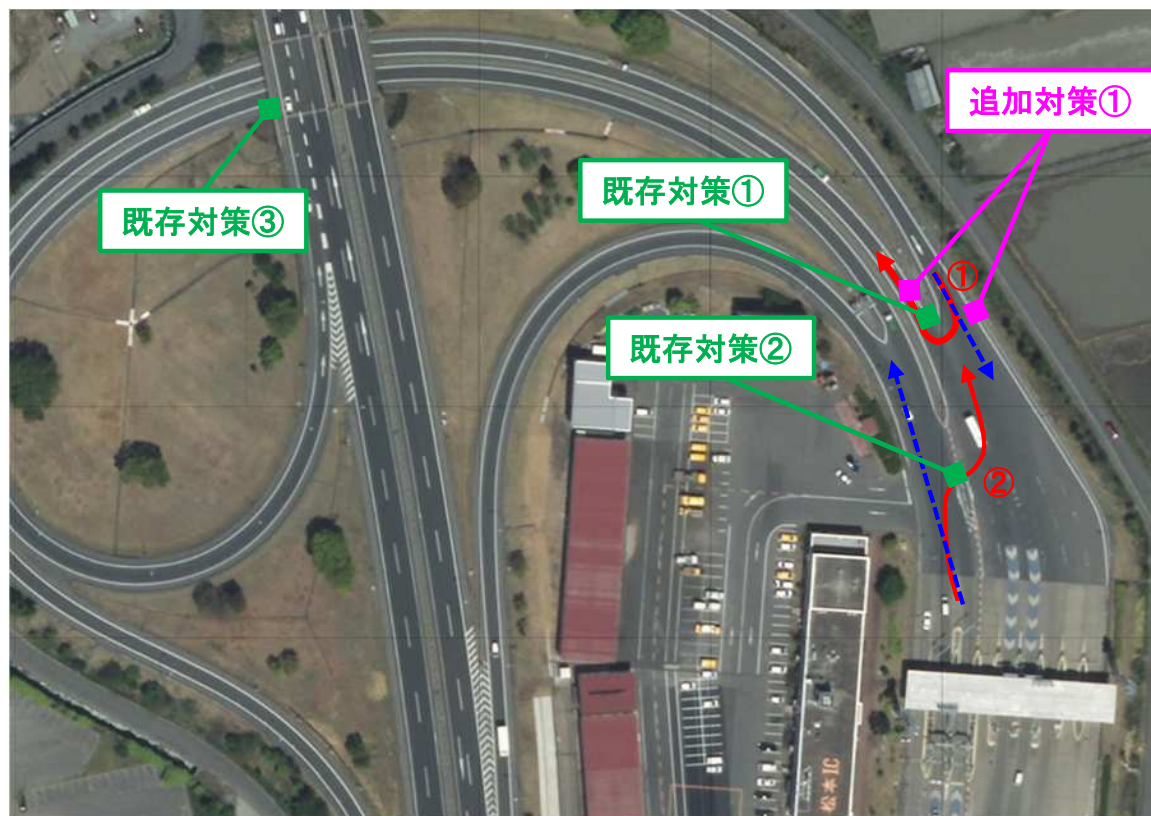
- 長野道 松本ICでは、これまでに逆走事案が2件発生。(うち1件が重大逆走事故)
- 逆走事案を受けて、ラバーコーンの設置による閉鎖等の対策を実施

| No | 発生日時 | 年齢 | 動機 | 逆走パターン | (想定される)逆走原因 | 対策内容(案) | 整備実施予定時期 |
|---|---|---|---|---|---|---|---|
| 1 | 2019年11月1日<br>6時5分 | 66 | その他 | ④ | ・高速道路本線へ復帰しようとUターン(誤認識) | ・リバーシブル注意看板の設置<br>・矢印板の増設 | 2026年度 |
| 2 | 2021年7月20日<br>23時38分 | 80 | 過失 | ④ | ・誤って対向車線に進入 | | |

リバーシブル注意看板

矢印板の増設

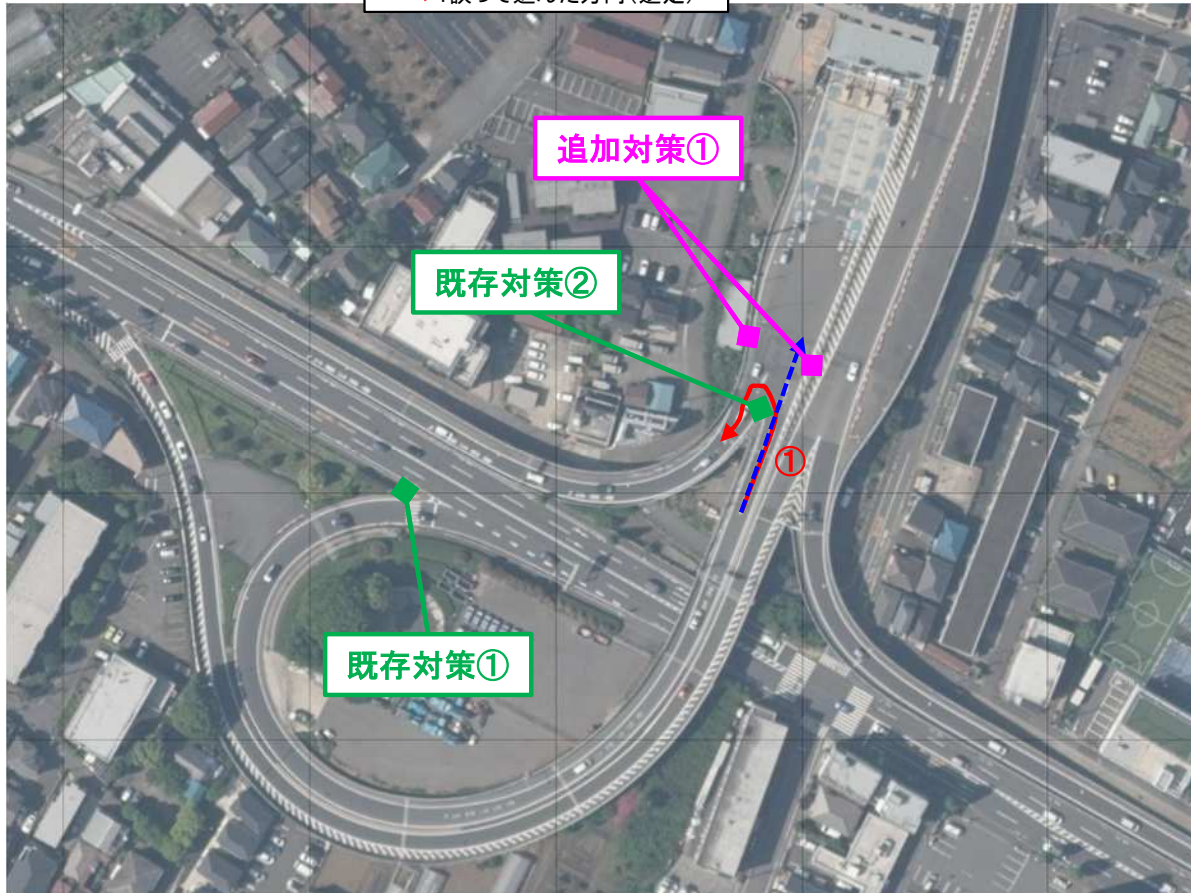
○中央道 調布ICでは、これまでに重大逆走事故が1件発生

| No | 発生日時 | 年齢 | 動機 | 逆走パターン | (想定される)逆走原因 | 対策内容(案) | 整備実施予定時期 |
|---|---|---|---|---|---|---|---|
| 1 | 2018年7月13日<br>2時53分 | 19 | 過失 | ④ | ・誤って高速道路に進入<br>・一般道へ復帰しようとUターン(誤認識) | ・特別転回案内看の設置 | 2026年度 |

特別転回案内看板を設置

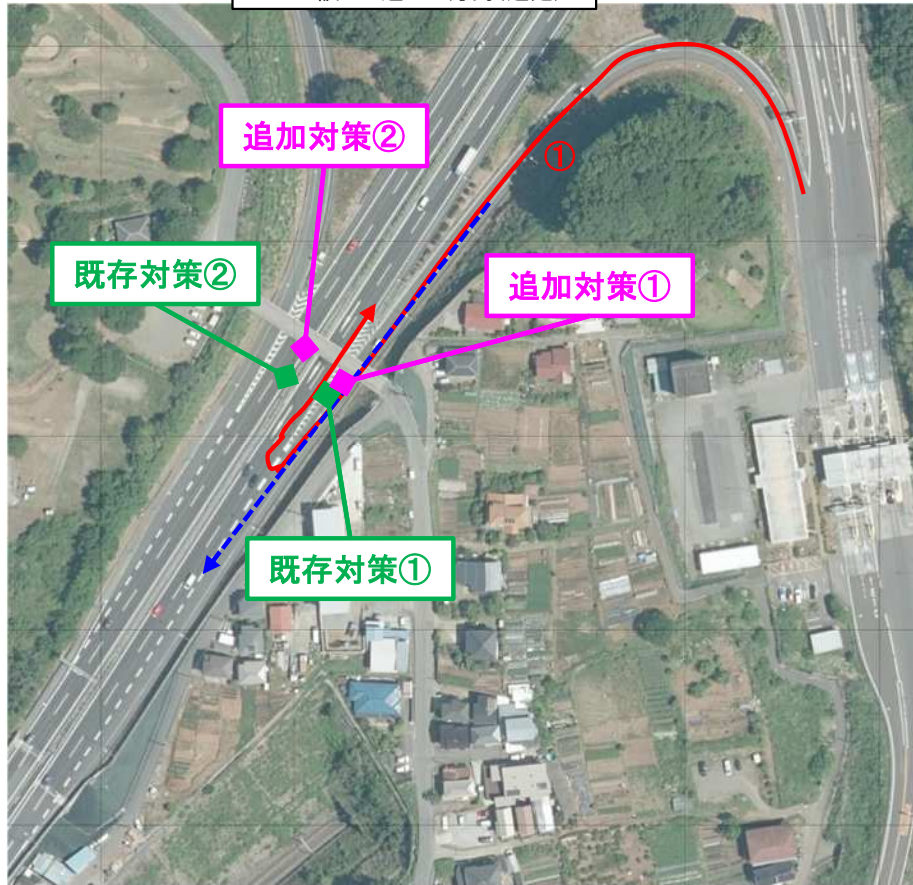
- 中央自動車道 相模湖ICでは、これまでに重大逆走事案が1件発生
- 既存対策として、矢印路面標示・ポストコーン・矢印板を設置

| No | 発生日時 | 年齢 | 動機 | 逆走パターン | (想定される)逆走原因 | 対策内容(案) | 整備実施予定時期 |
|---|---|---|---|---|---|---|---|
| 1 | 2019年4月2日<br>12時28分 | 69 | 過失 | ① | ・カーナビの案内を誤認等<br>・進行するべきルートの誤認等 | ・ラバーポールウイングサインの設置<br>・防眩板応用注意喚起の設置 | 2026年度 |

ラバーポール  
ウイングサイン

防眩板応用注意喚起

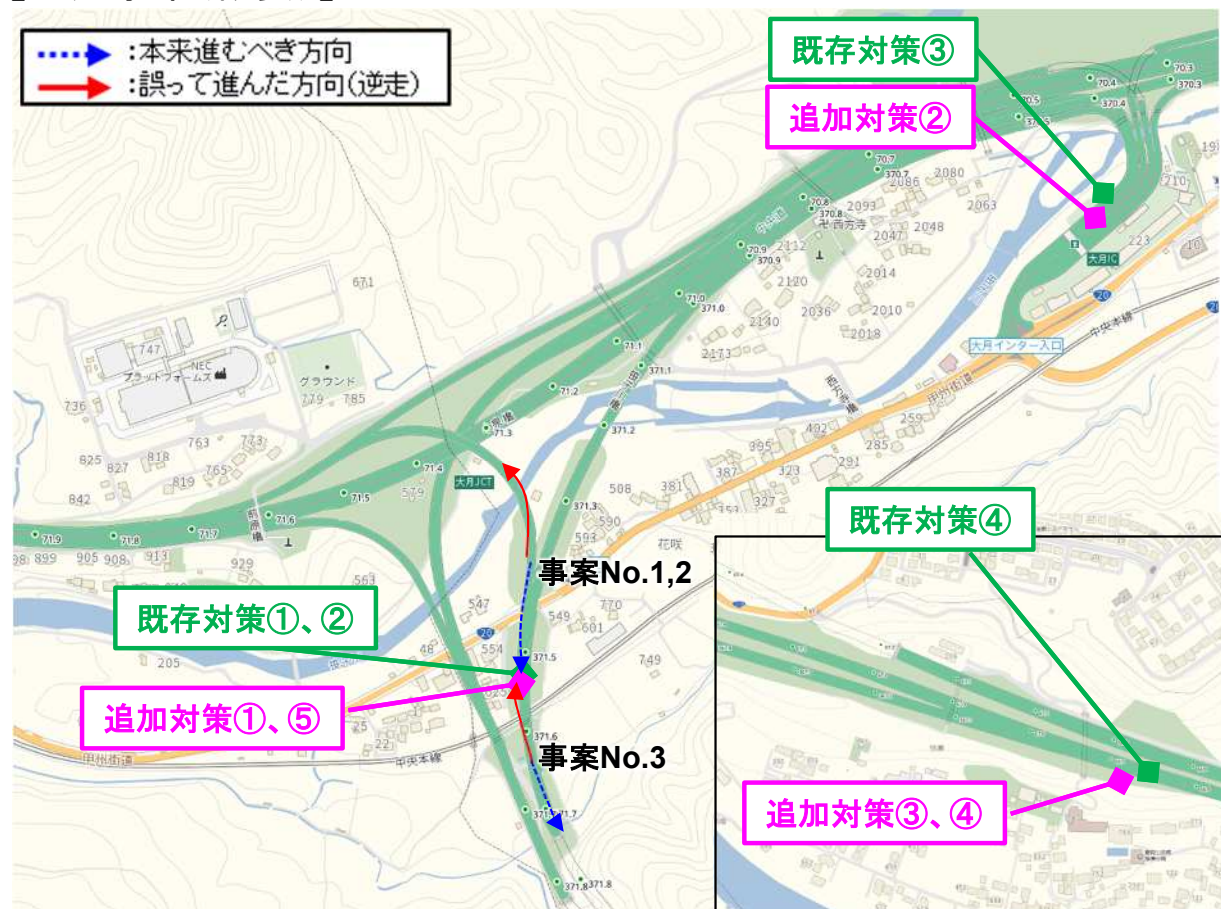
- 中央道 大月JCTでは、これまでに逆走事故が3件発生(IC入り口やJCT部で分岐を間違えてランプ合流部で逆走を開始)
- 逆走開始地点内訳は富士吉田線下り合流部(371.5KP)2件、富士吉田線下り花咲トンネル手前(371.7KP)1件

| No | 発生日時 | 年齢 | 動機 | 逆走パターン | (想定される)逆走原因 | 対策内容(案) | 整備実施予定時期 |
|---|---|---|---|---|---|---|---|
| 1 | 2018年9月24日<br>14時55分 | 74 | 過失 | ④ | ・JCTにおいて分岐を間違え、元のルートに戻ろうと分岐部をUターン | <ul style="list-style-type: none"> <li>・電光表示による逆走警告の増設</li> <li>・カラー路面標示及び色付き矢印による分岐部案内強化</li> <li>・特別転回案内看板の増設</li> <li>・ラバーボールウイングサインの設置</li> </ul> | 2026年度 |
| 2 | 2022年1月26日<br>14時12分 | 34 | 故意 | ④ | ・ICにおいて分岐を間違え、元のルートに戻ろうと分岐部をUターン | | |
| 3 | 2023年6月6日<br>14時30分 | 76 | 故意 | ④ | ・JCTにおいて分岐を間違え、元のルートに戻ろうと非常駐車帯でUターン | | |

電光表示による  
逆走警告装置の増設

特別転回案内看板の増設

カラー路面標示による  
分岐部案内強化

色付き矢印による  
分岐部案内強化

ラバーボール  
ウイングサイン

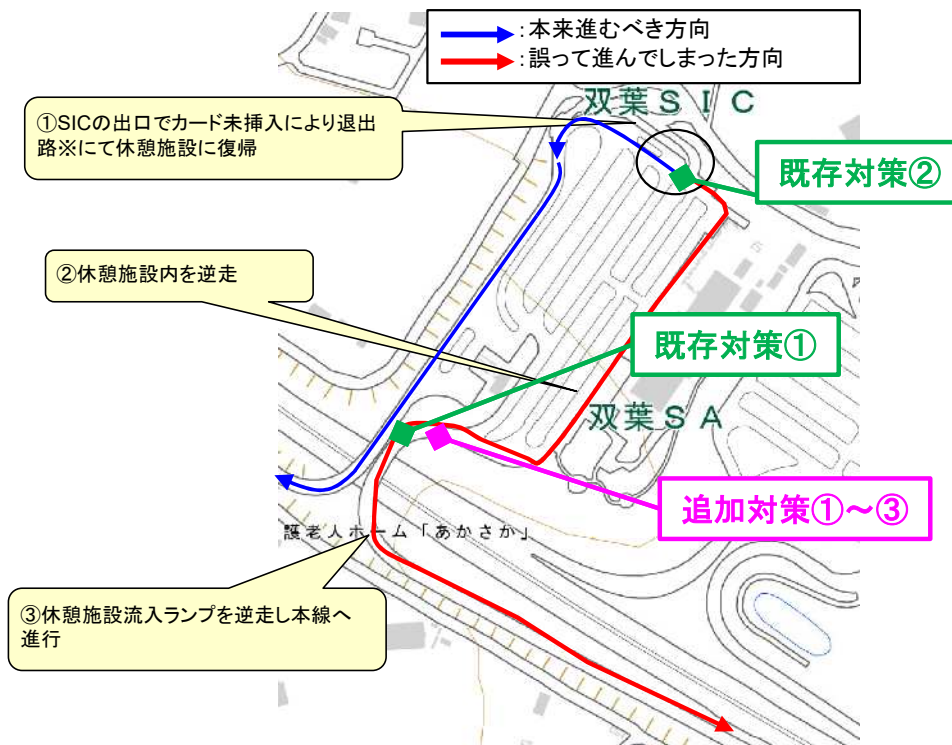
- 中央道 双葉スマートIC(下り)では、R6年に逆走死亡事故が発生(夜間発生)
- SICを流出しようとしたところカード未挿入のため退出路から休憩施設に復帰した際に逆走を開始したと考えられる
- 逆走開始地点ではラバーポールと矢印路面標示により逆走しないよう対策済。ランプ部での更なる対策が考えられる

| No | 発生日時 | 年齢 | 動機 | 逆走パターン | (想定される)逆走原因 | 対策内容(案) | 整備実施予定時期 |
|---|---|---|---|---|---|---|---|
| 1 | 2024年10月18日<br>1時32分 | 26 | 不明 | ② | ・SICから休憩施設に戻った際に順走経路が分からず逆走を開始した。 | ・電光表示による逆走警告の設置の追加<br>・路面埋込型ブレードの設置<br>・矢印路面標示の設置 | 2026年度～<br>2028年度 |

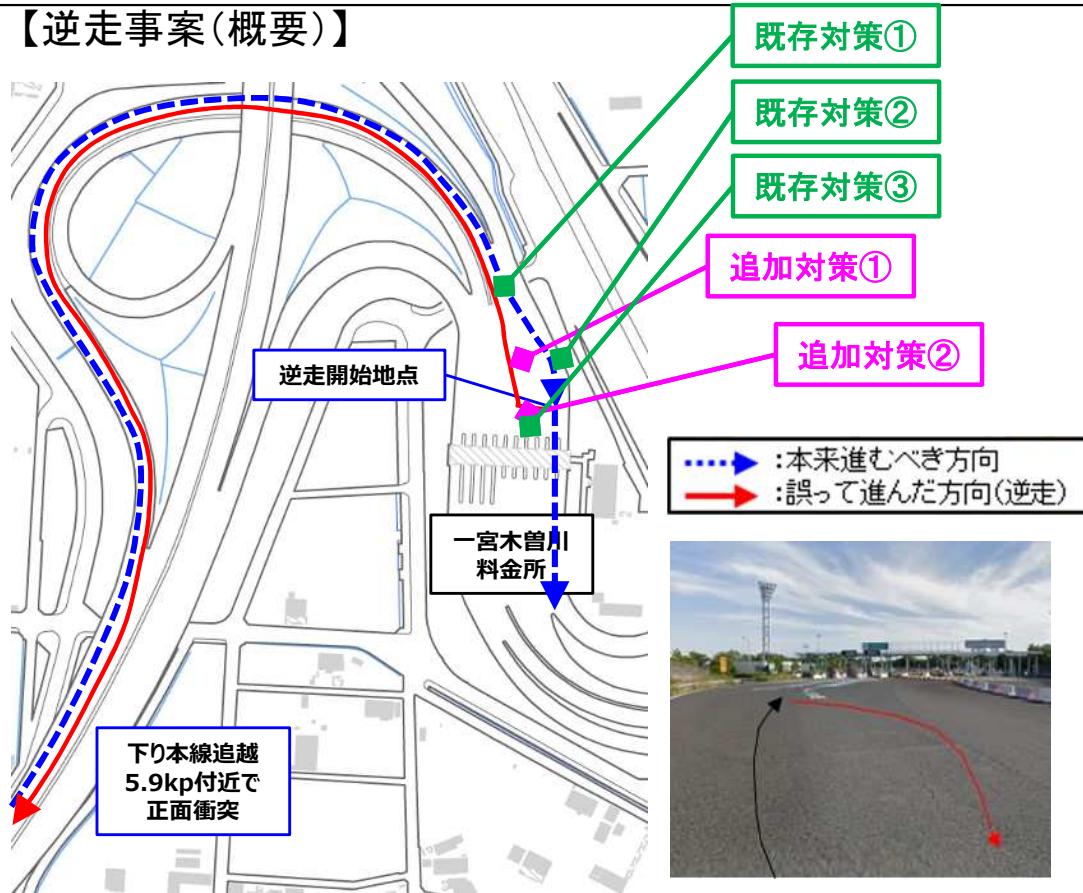
- 東海北陸道 一宮木曽川ICでは、これまでに逆走事案が2件発生
- 2件ともに、本線から流出し、料金所付近でUターンし逆走を開始する事案。うち1件は正面衝突事故発生
- 料金所付近でUターンして逆走しているため、料金所プラザの狭窄化と本線流出ランプへの誤進入対策を強化

| No | 発生日時 | 年齢 | 動機 | 逆走パターン | (想定される)逆走原因 | 対策内容(案) | 整備実施予定時期 |
|---|---|---|---|---|---|---|---|
| 1 | 2021年7月7日 | 63 | 過失 | ④ | 料金所付近で転回時に逆走と気付かずに出口ランプに誤進入 | ・錯視効果路面標示を設置 | 2025年度 |
| 2 | 2023年12月24日 | 76 | 過失 | ④ | ICを誤って流出し、本線へ戻るために、料金所付近で転回して逆走開始 | ・料金所付近狭窄化等の追加 | |

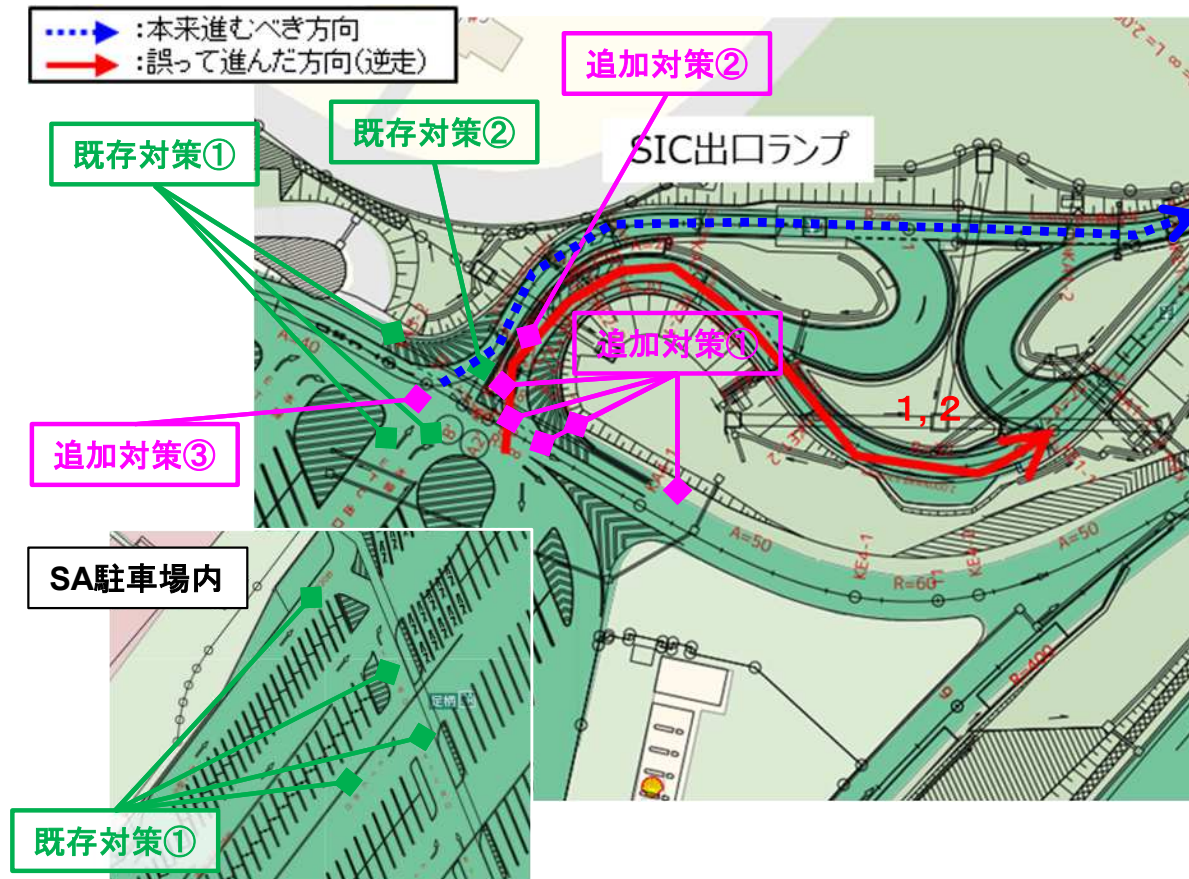
- 足柄SIC(上り)では、これまでに逆走事案が2件発生(ともに入口ランプを逆走)
- 逆走事案を受けて、SA場内にSIC出口を案内する路面標示を追加

| No | 発生日時 | 年齢 | 動機 | 逆走パターン | (想定される)逆走原因 | 対策内容(案) | 整備実施予定時期 |
|---|---|---|---|---|---|---|---|
| 1 | 2021年11月18日<br>8時42分 | 60 | 過失 | ④ | ・SICからの流出時に誤って入口ランプに進入 | <ul style="list-style-type: none"> <li>・進入禁止標識の設置</li> <li>・路面標示の設置</li> <li>・カラー舗装、樹脂系薄層舗装の設置</li> <li>・本線案内標識の設置</li> <li>・錯視効果路面標示の設置</li> </ul> | 2025年度 |
| 2 | 2021年11月26日<br>10時25分 | 69 | 過失 | ④ | 同上 | | |

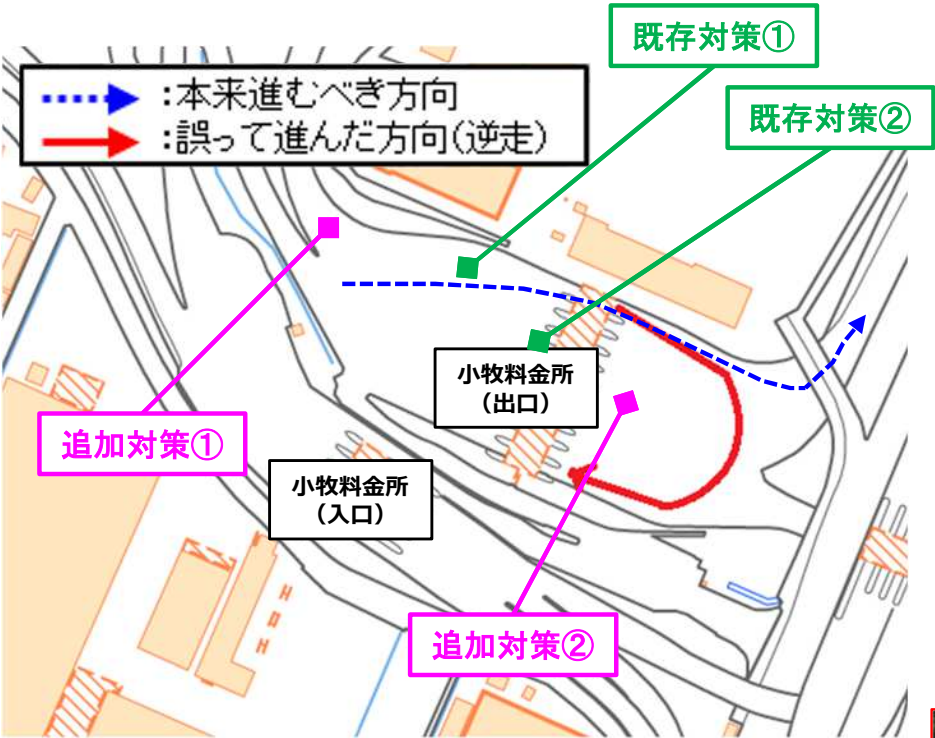
- 名神 小牧ICでは、料金所外プラザでUターンし、逆走を開始する事案が発生
- 料金所プラザ付近では矢印路面標示や注意喚起看板、特別転回案内看板などによる逆走対策を実施済み
- 本線から料金所に向かうランプおよび料金所プラザ付近において、錯視効果路面標示による対策を追加

出口インターを間違い、料金所外プラザをUターンし逆走したもの。

| No | 発生日時 | 年齢 | 動機 | 逆走パターン | (想定される)逆走原因 | 対策内容(案) | 整備実施予定時期 |
|---|---|---|---|---|---|---|---|
| 1 | 2024年1月5日 | 71 | 故意 | ④ | 出口インターを間違い、出口料金所の外プラザをUターンし逆走 | ・錯視効果路面標示の設置 | 2026年度 |

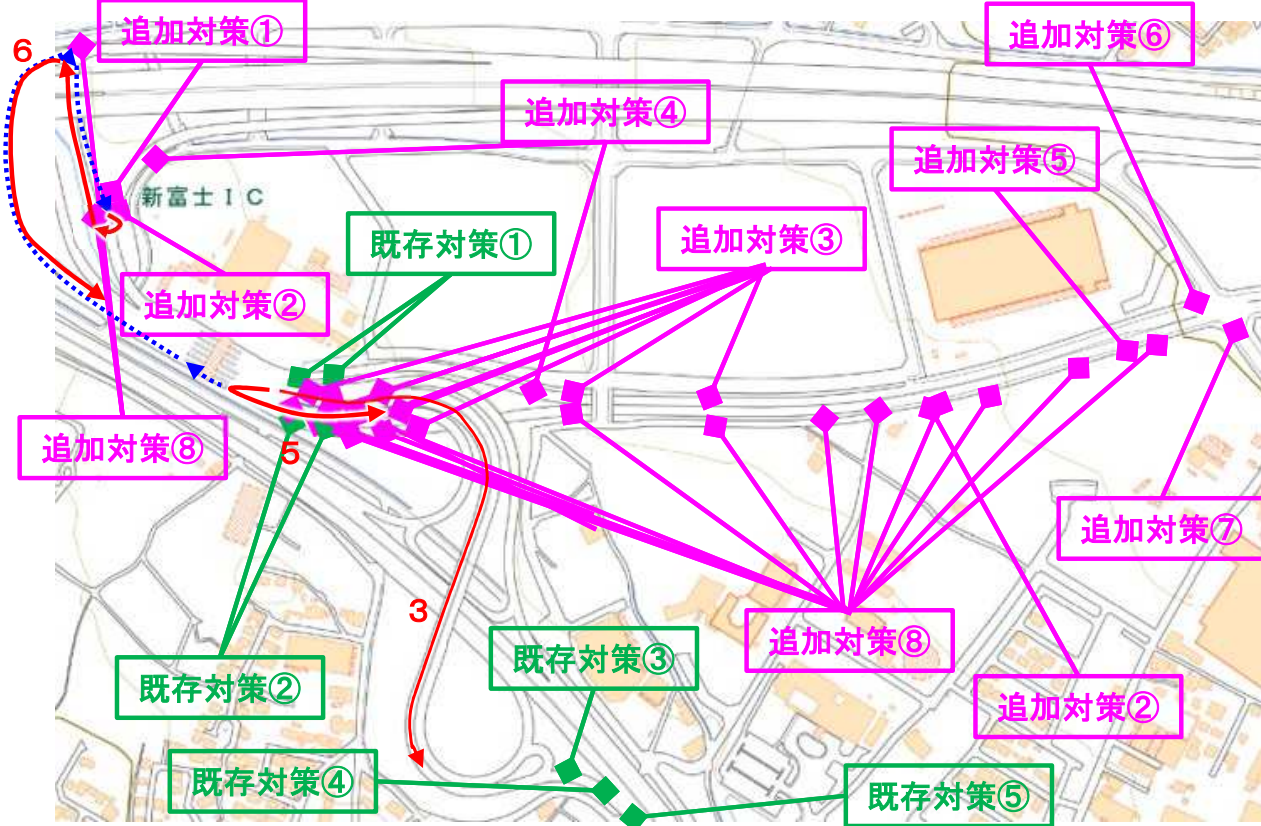
- 新東名高速道路 新富士ICでは、これまでに逆走事案が6件発生
- 錯視効果路面標示や矢印路面表示、特別転回案内看板等設置済み

| No | 発生日時 | 年齢 | 動機 | 逆走パターン | (想定される)逆走原因 | 対策内容(案) | 整備実施予定時期 |
|---|---|---|---|---|---|---|---|
| 1 | 2017年3月31日 15時50分 | 81 | 過失 | ④ | ・誤って高速道路に進入<br>・一般道へ復帰しようとUターン | ・電光表示による逆走警告の設置<br>・錯視効果路面標示の設置<br>・特別転回看板の追加(デザイン変更)<br>・ラバーポールの設置<br>・高速道路案内看板の追加<br>・薄層舗装の設置<br>・矢印板の増設<br>・誤進入車両案内看板の設置 | 2026年度 |

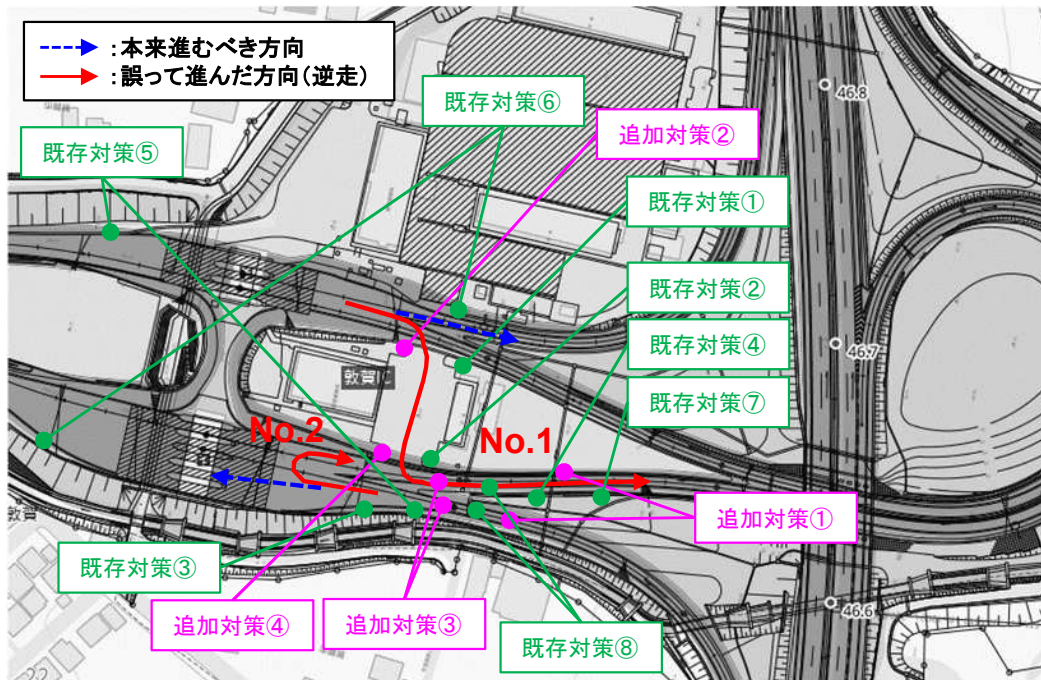
- 北陸道 敦賀ICでは、これまでに逆走事案が5件発生(一般道から誤って高速道路に進入し、管理用道路を通り抜け逆走を開始する事案が1件、料金所手前で高速道路に戻るためUターンする事案が1件発生)
- 管理用道路は閉塞できずUターンが可能な構造であるため、誤進入防止対策を強化

| No | 日時 | 年齢 | 動機 | 逆走パターン | (想定される)逆走原因 | 対策内容(案) | 整備実施予定時期 |
|---|---|---|---|---|---|---|---|
| 1 | 2023.11.18 | 76 | 過失 | ④ | ・誤って高速道路へ進入し、一般道へ復帰しようとUターン<br>・進入禁止標識の見落とし | ・プレッシャーウォールの設置<br>・進入禁止・左折禁止看板の追加 | 2026年度 |
| 2 | 2019.11.18 | 61 | 過失 | ④ | ・高速道路へ復帰しようとUターン | ・錯視効果を応用した路面標示の設置 | |

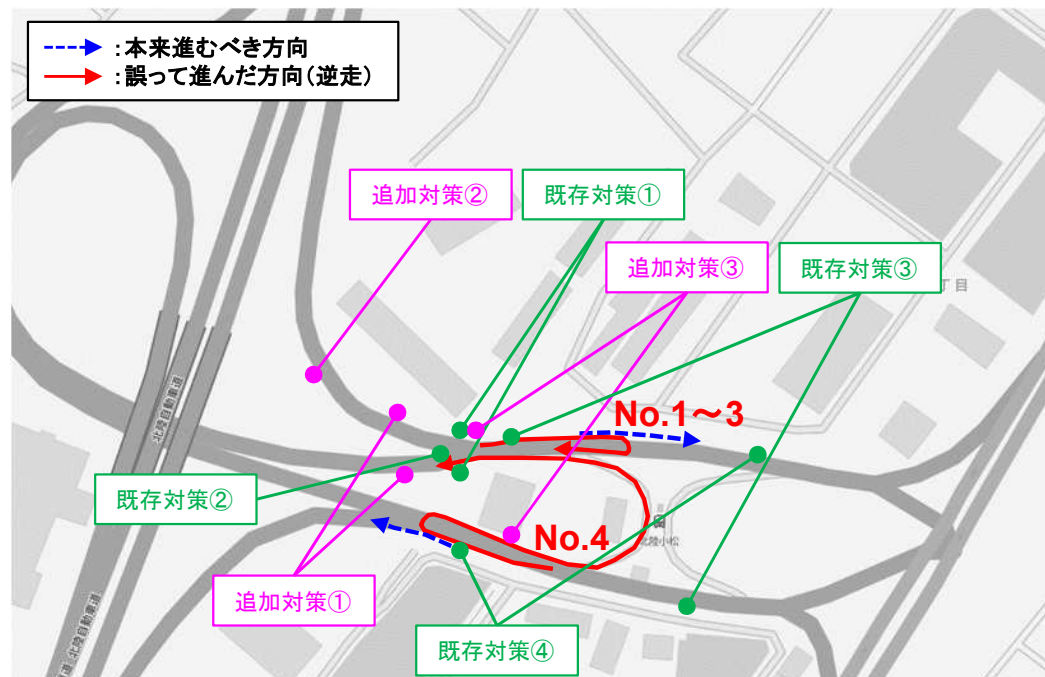
- 北陸道 小松ICでは、これまでに逆走事案が4件発生(一般レーンが全て閉鎖されていると思い込みブース手前で反転する事案が3件、バスレーンを走行し反転する事案が1件)
- 転回防止のため進行方向を明確化する対策を強化

| No | 日時 | 年齢 | 動機 | 逆走パターン | (想定される)逆走原因 | 対策内容(案) | 整備実施<br>予定時期 |
|---|---|---|---|---|---|---|---|
| 1 | 2022.9.21 | 67 | 過失 | ④ | ・高速道路へ復帰しようとUターン | ・プレッシャーウォールの設置<br>・電光表示警告の設置<br>・矢印反射シートの追加 | 2026年度 |

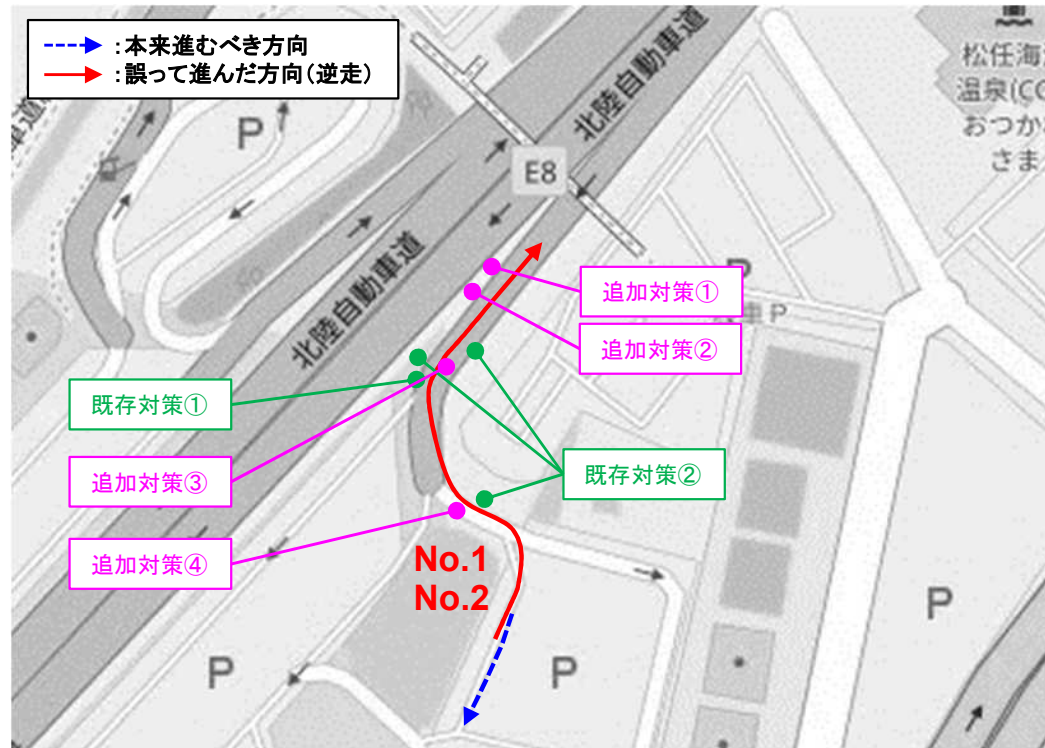
- 北陸道 徳光PAでは、これまでに逆走事案が2件発生(2件とも進行方向を誤り流入ランプを逆走)
- 進行方向を明確化する対策を強化

| No | 日時 | 年齢 | 動機 | 逆走パターン | (想定される)逆走原因 | 対策内容(案) | 整備実施予定時期 |
|---|---|---|---|---|---|---|---|
| 1 | 2019.5.18 | 84 | 過失 | ② | ・進入禁止標識の見落とし | ・プレッシャーウォール、電光表示警告の設置<br>・路面埋込型ブレードの設置<br>・錯視効果路面標示の設置 | 2026年度<br>～2028年度 |

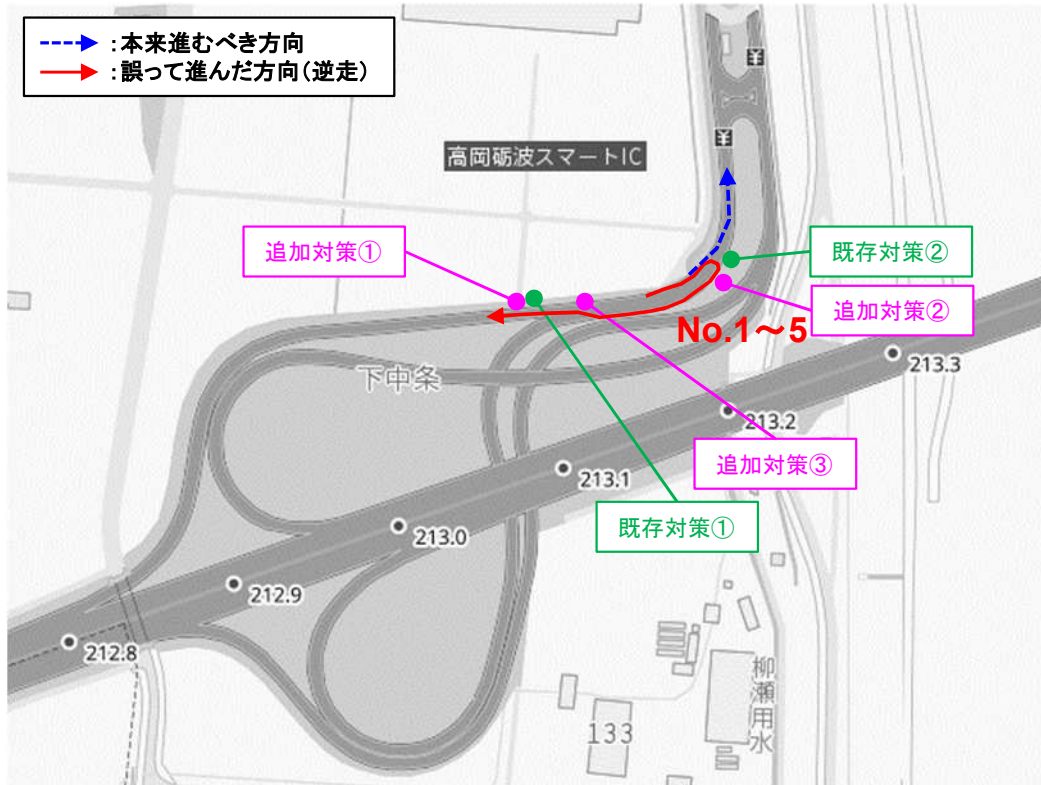
- 北陸道 高岡砺波SICでは、これまでに逆走事案が5件発生(5件とも非ETC車が誤って流出し、料金所手前で転回し逆走を開始)
- 非ETC車に対して退出路まで直進するよう案内を強化

| No | 日時 | 年齢 | 動機 | 逆走パターン | (想定される)逆走原因 | 対策内容(案) | 整備実施<br>予定時期 |
|---|---|---|---|---|---|---|---|
| 1 | 2017.2.10 | 79 | 故意 | ④ | ・高速道路へ復帰しようとUターン | <ul style="list-style-type: none"> <li>・誤進入車両案内看板の設置</li> <li>・プレッシャーウォールの設置</li> <li>・錯視効果路面標示の設置</li> </ul> | 2026年度 |

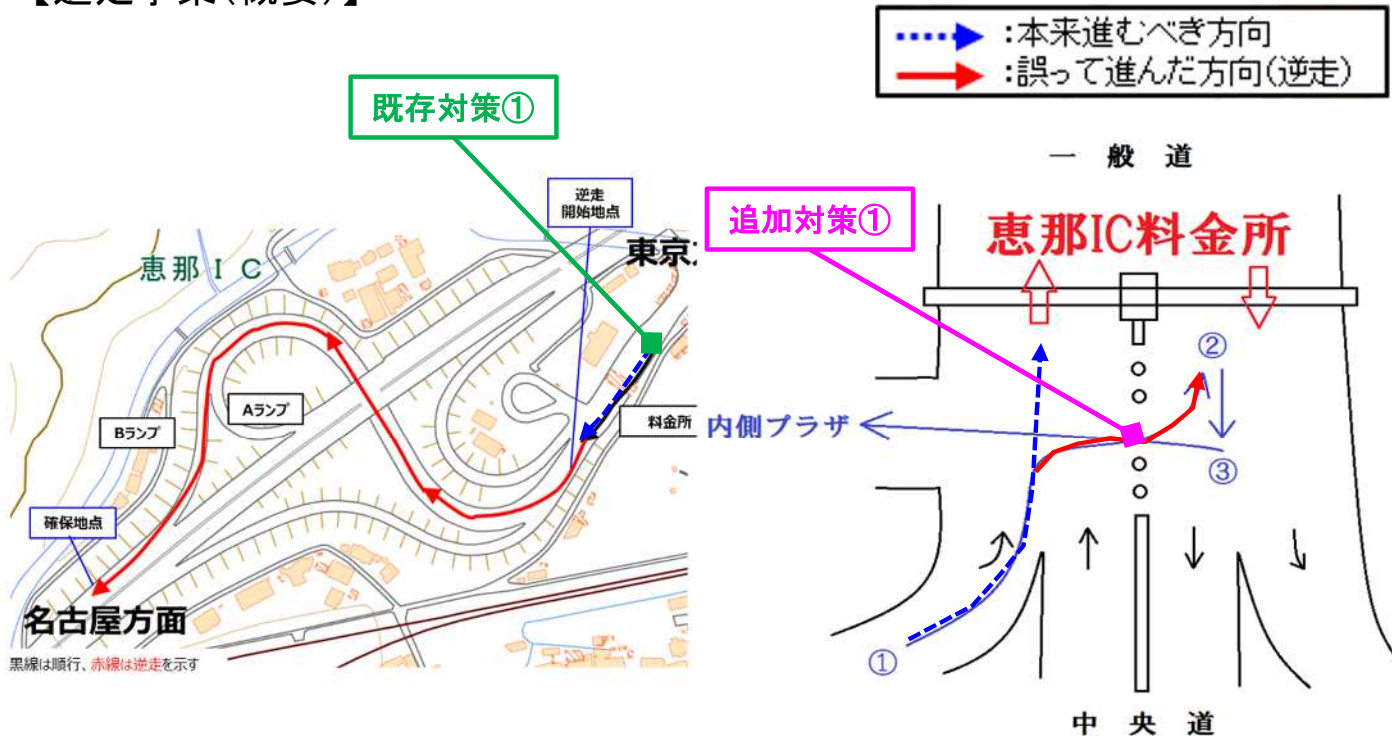
- 中央道 恵那ICでは、料金所プラザ開口部から逆走を開始する事案が2件発生
- 開口部では矢印板や矢印路面標示による誤進入対策を実施しているが、錯視効果路面標示による対策を強化

| 所No | 発生日時 | 年齢 | 動機 | 逆走パターン | (想定される)逆走原因 | 対策内容(案) | 整備実施予定時期 |
|---|---|---|---|---|---|---|---|
| 1 | 2024年9月8日 | 82 | 過失 | ④ | 本線を流出後、料金所付近で出入境界部を間違え、料金所の入口レーンへ逆走で進入した | ・錯視効果路面標示の設置 | 2026年度 |
| 2 | 2024年11月9日 | 75 | 過失 | ④ | 料金所付近の開口部で出入口境界部を間違え、本線流出ランプに逆走で進入した(料金所付近に高速バス停があるため常時締切は不可) | | |

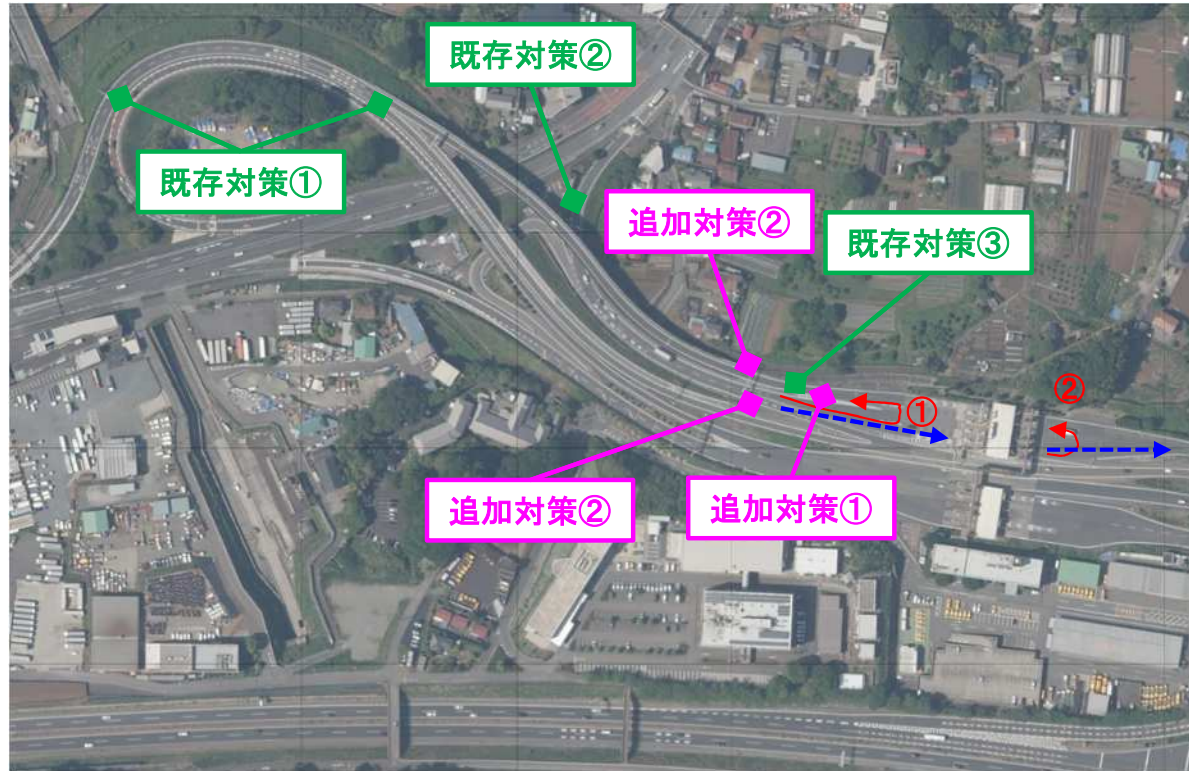
- 中央道 八王子ICでは、これまでに逆走事案が2件発生
- 既存対策として、方面案内を示す路面標示や案内標識、特別転回案内看板を設置

| No | 発生日時 | 年齢 | 動機 | 逆走パターン | (想定される)逆走原因 | 対策内容(案) | 整備実施予定時期 |
|---|---|---|---|---|---|---|---|
| 1 | 2019年4月12日<br>9時5分 | 20 | 故意 | ④ | ・誤って高速道路に進入<br>・一般道へ復帰しようとUターン | ・ラバーポールウイングサインの設置<br>・錯視効果路面標示の設置 | 2026年度 |
| 2 | 2024年5月15日<br>9時21分 | 80 | 故意 | ④ | ・誤って高速道路に進入<br>・一般道へ復帰しようとUターン | | |

ラバーポールウイングサイン

錯視効果路面標示

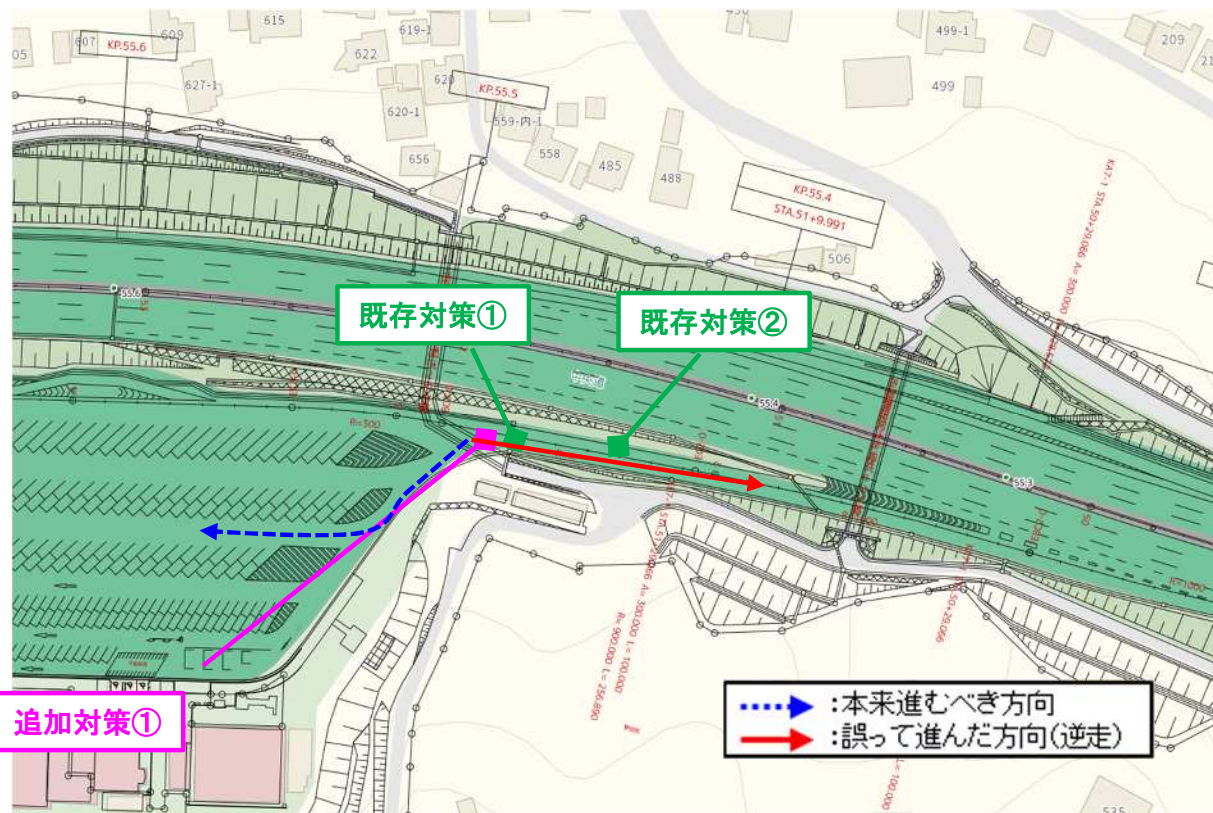
○中央道 談合坂SA(下り)では、過去に逆走事案が2件発生

| No | 発生日時 | 年齢 | 動機 | 逆走パターン | (想定される)逆走原因 | 対策内容(案) | 整備実施予定時期 |
|---|---|---|---|---|---|---|---|
| 1 | 2017年12月10日<br>7時28分 | 20 | 故意 | ④ | 遺失物を探そうとして誤った方向に進入 | ・路面埋込型ブレードの設置 | 2026年度<br>～2028年度 |
| 2 | 2022年5月7日<br>0時20分 | 71 | その他 | ④ | 休憩施設内で方向を間違え誤った方向に進入 | | |

路面埋込型ブレード

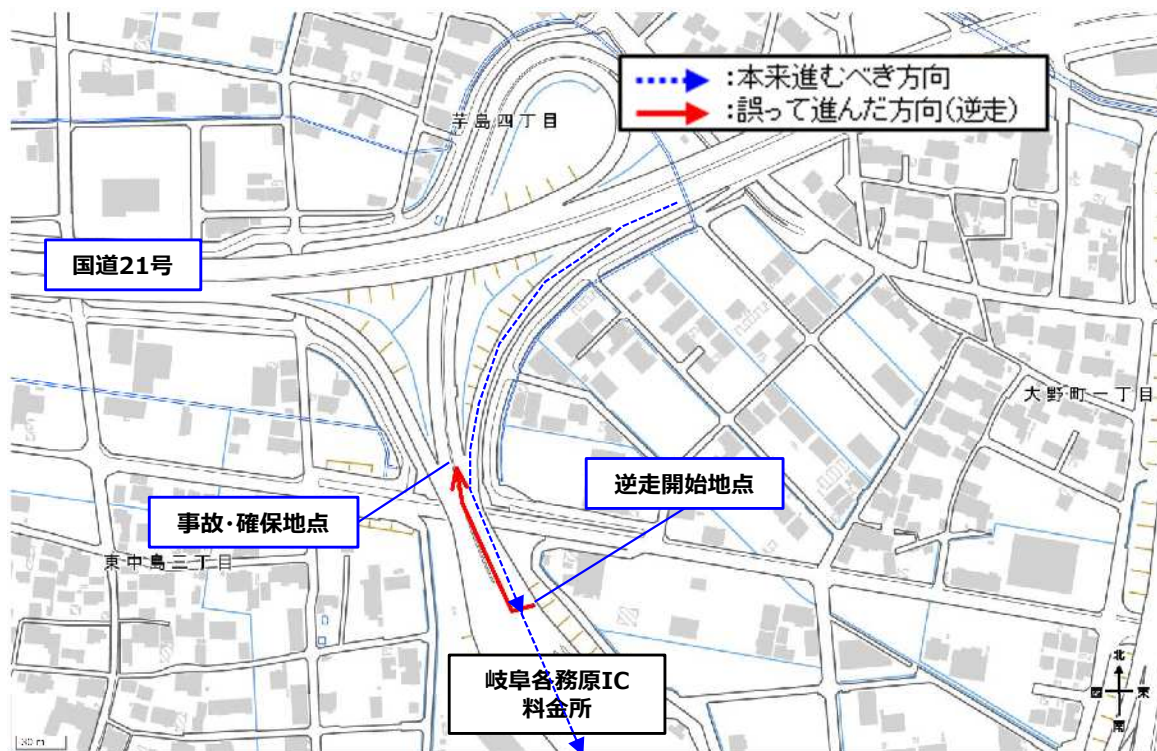
- 東海北陸道 岐阜各務原ICでは、これまでに一般道からの誤進入による逆走事案が3件発生
- うち1件は、入口料金所手前で、高速道路への誤進入に気づいてUターンし、入口ランプを逆走し、順走車両両に接触
- 入口ランプでの特別Uターン看板による誤進入対策を実施済みであり、料金所プラザ付近での錯視効果路面標示による対策を強化

高速道路への誤進入に気づき、料金所手前で逆走開始後、入口ランプ上で順走車両と正面衝突

| No | 発生日時 | 年齢 | 動機 | 逆走パターン | (想定される)逆走原因 | 対策内容(案) | 整備実施予定時期 |
|---|---|---|---|---|---|---|---|
| 1 | 2023年7月5日 | 78 | 過失 | ④ | 料金所外プラザ付近で路面標示による進行方向の案内を強化 | ・錯視効果路面標示の設置 | 2026年度 |

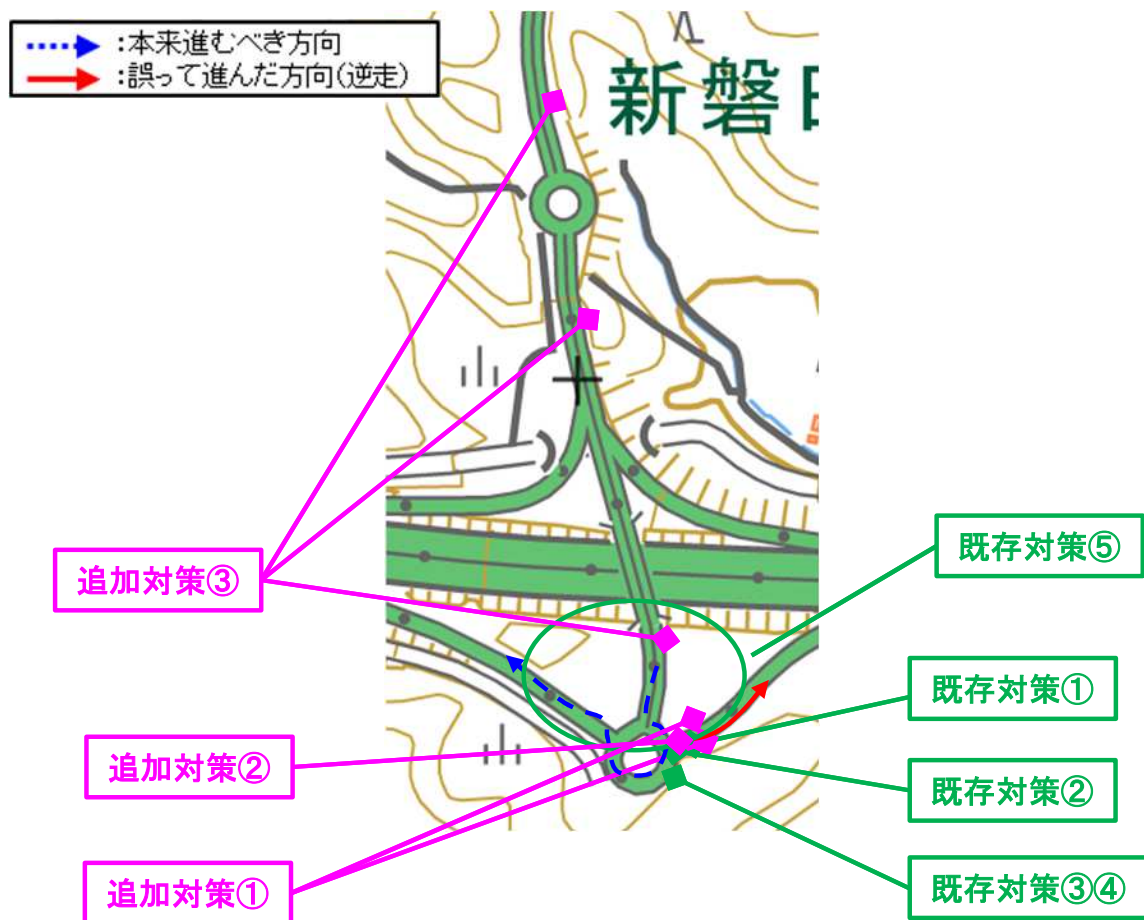
- 新東名 新磐田SICでは、これまでに逆走事案が2件発生（ラウンドアバウトを誤ってオフランプに左折）
- オフランプ入口部に電光表示による逆走警告、方向案内標識、矢印板など設置済み

| No | 発生日時 | 年齢 | 動機 | 逆走パターン | (想定される)逆走原因 | 対策内容(案) | 整備実施予定時期 |
|---|---|---|---|---|---|---|---|
| 1 | 2022年1月4日<br>8時30分 | 51 | 過失 | ⑤ | ・平面交差部で誤ってオンランプからオフランプへ左折 | ・プレッシャーウォールの設置<br>・路面埋込型ブレードの設置<br>・特別転回案内看板の増設 | 2026年度<br>～2028年度 |

プレッシャーウォール

路面埋込型ブレード

特別転回案内看板
