高速道路資産の長期保全及び更新のあり方に関する技術検討委員会

第3回委員会資料

委員会での検討の方向性

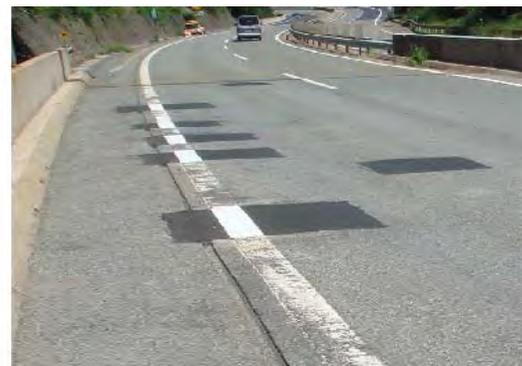
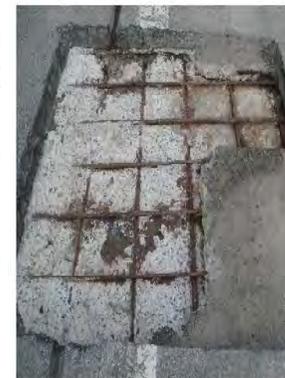
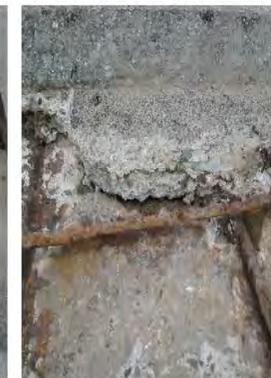
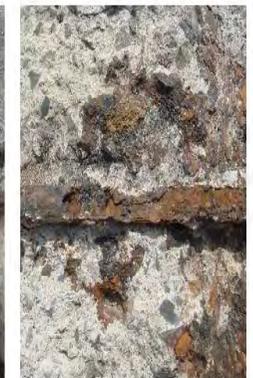
5-1. 橋 梁 【鉄筋コンクリート床版 塩害劣化(内在+凍結防止剤)】

貫通ひび割れを介した橋面水の漏水、遊離石灰、鉄筋腐食、浮き剥離

30年後 : PC床版へ取替

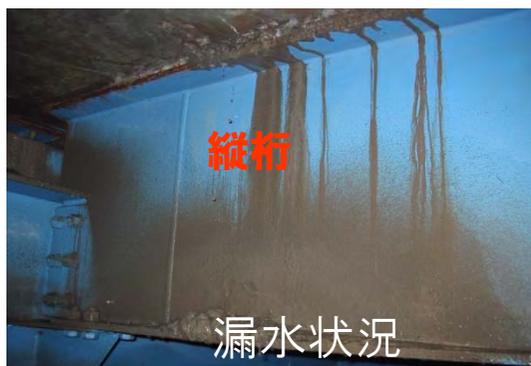
37年後 : 床版貫通ひびわれ噴出状況

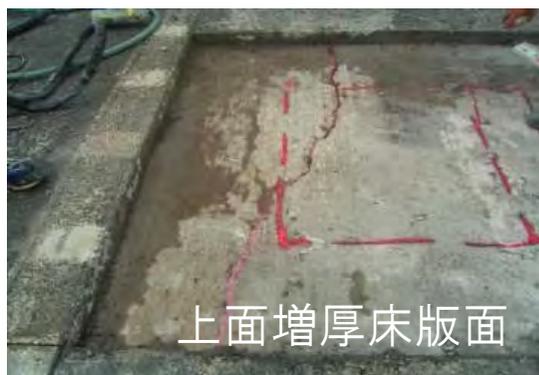
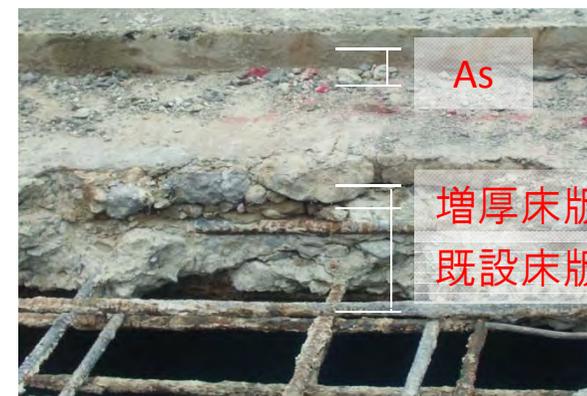
37年後 : 部分打替えによる層状剥離確認

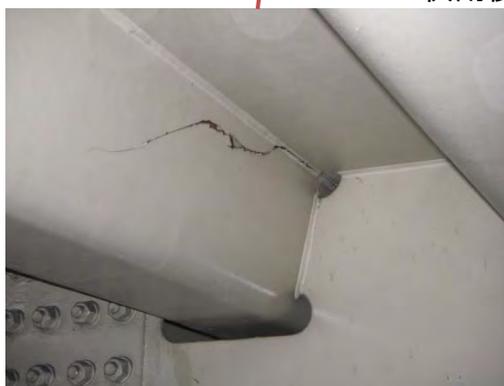
15年後 : Uリブ疲労き裂

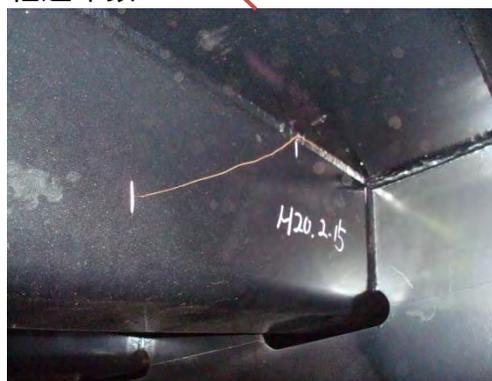
16年後 : 詳細調査(Uリブき裂)

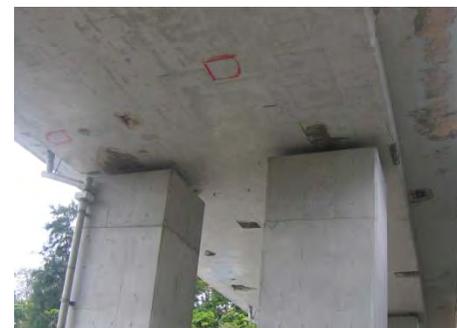
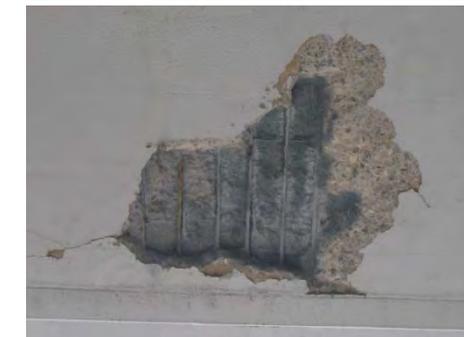
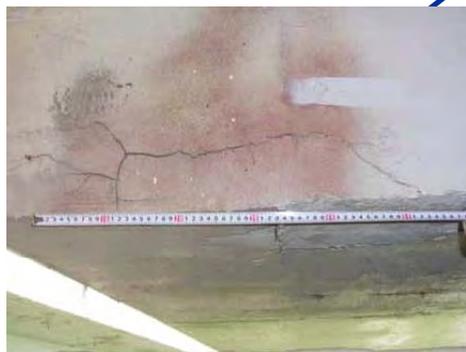
30年後 : 桁のひび割れ

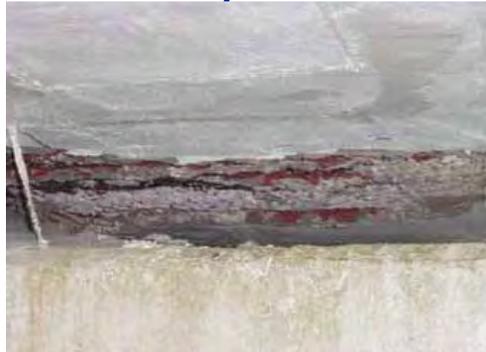
30年後 : 桁の鉄筋腐食

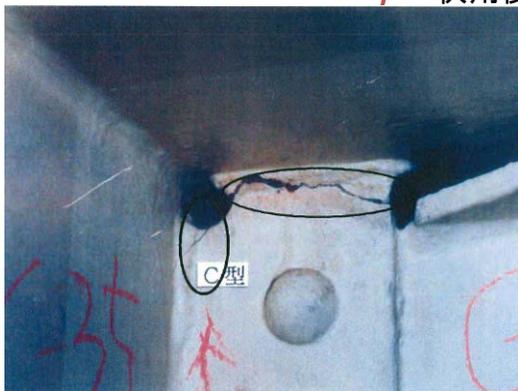
15年後 : 対傾構取付け部のき裂

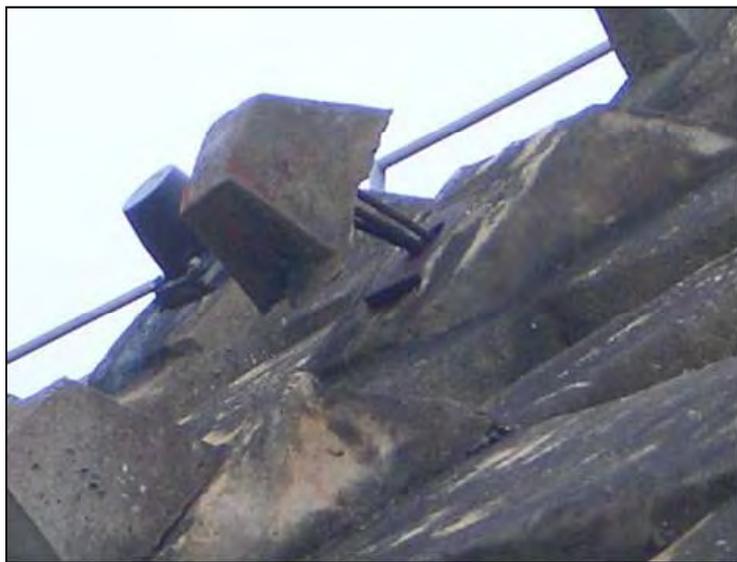
アンカー頭部の腐食・破損

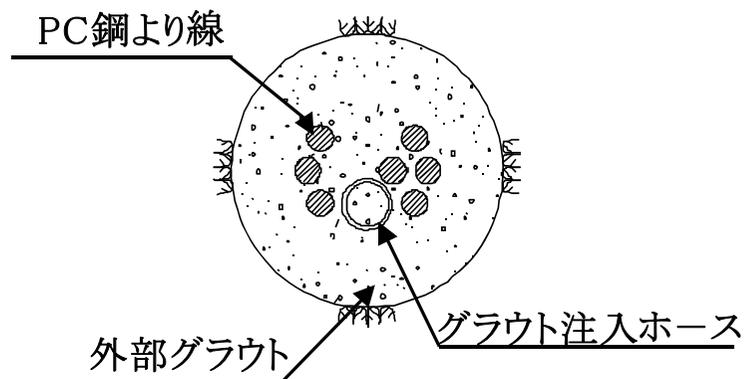
腐食状況
