# NEXCO中日本における降雪時の対応に関する検討会

## (第1回)

資料4-① E1名神(関ヶ原地区)大雪時の大規模車両滞留事象の概要

資料4-② E1名神(関ヶ原地区)大雪時の大規模車両滞留を踏まえた課題と検討の方向性

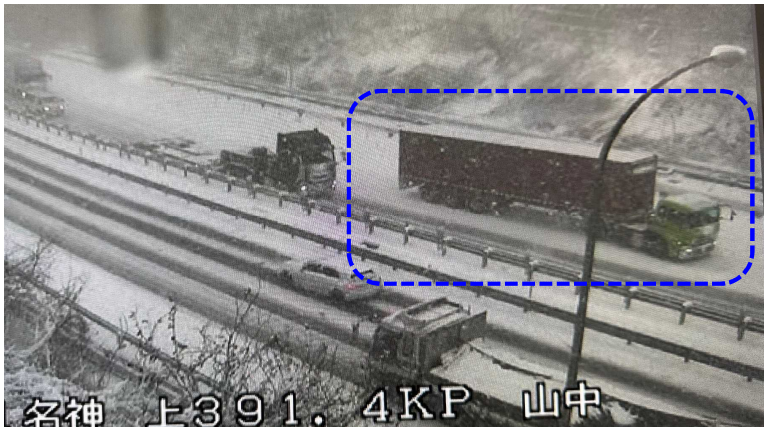
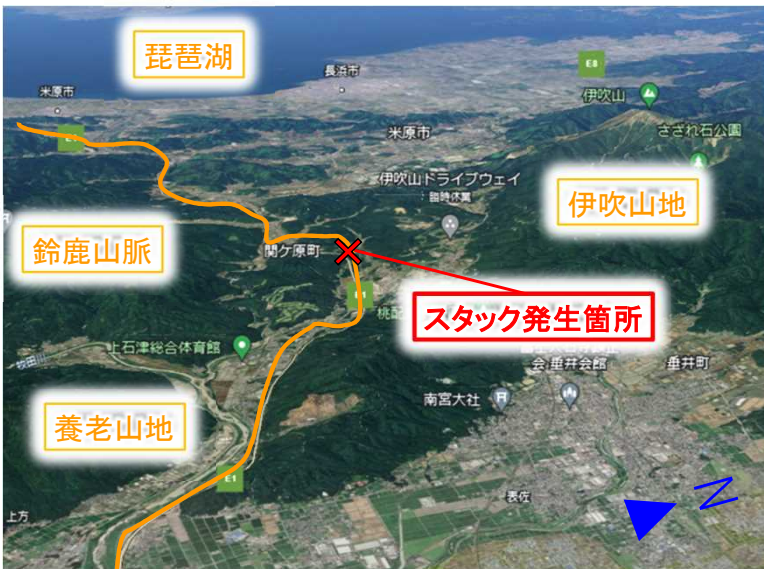
○ 1/24 9:02 名神 391.6KP スタック車両

- 関ヶ原地区は伊吹山地や鈴鹿山脈の間の谷筋地形の影響で雪雲が集中・発達し、ゲリラ的な降雪が多く気象が激変する地域
- 縦断勾配が5%と厳しい箇所が多いうえに、関西圏・中部圏に挟まれたところに位置しているため、雪道に不慣れな車両やノーマルタイヤ車両が多く通過している。また、冬期であっても3万台/日を超える交通量と大型車の混入率（36%）が高いのが特徴。

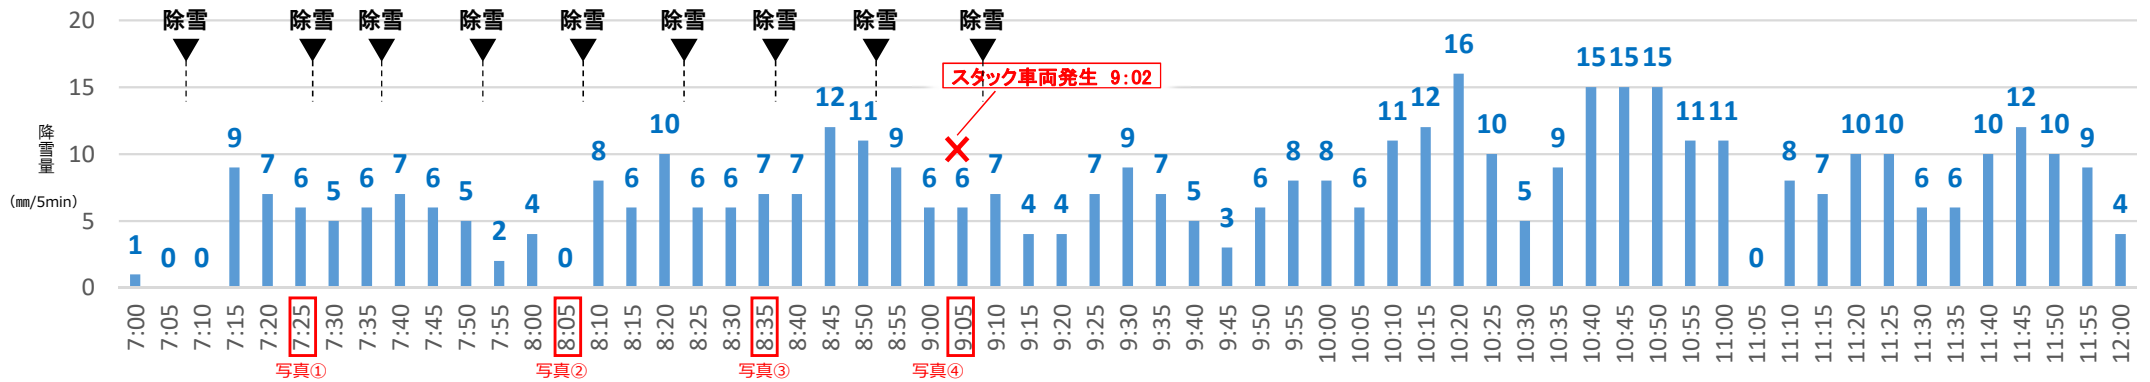
## ○降雪実績と路面状況（7時～12時） ※上石津観測局 降雪量計の観測値：5分間

- 7時以降から開始した強降雪により、急激に路面状況が悪化  
15分間隔で除雪運行を実施するも黒シャーベット路面を維持できず、9時02分※にスタック車両が発生  
※CCTVカメラ映像より後日確認した時刻であり、当日は9:08にスタック車両を認知

| 項目 | 課題 | 検討の方向性 |
|---|---|---|
| | ③ 除雪能力を超える降雪に対し、現状設備で対応できなかった | ③-1 除雪能力向上に向けたハード整備<br>③-2 予防的通行止め基準の見直し<br>③-3 実況降雪量に基づく通行止め基準の設定【再掲】 |

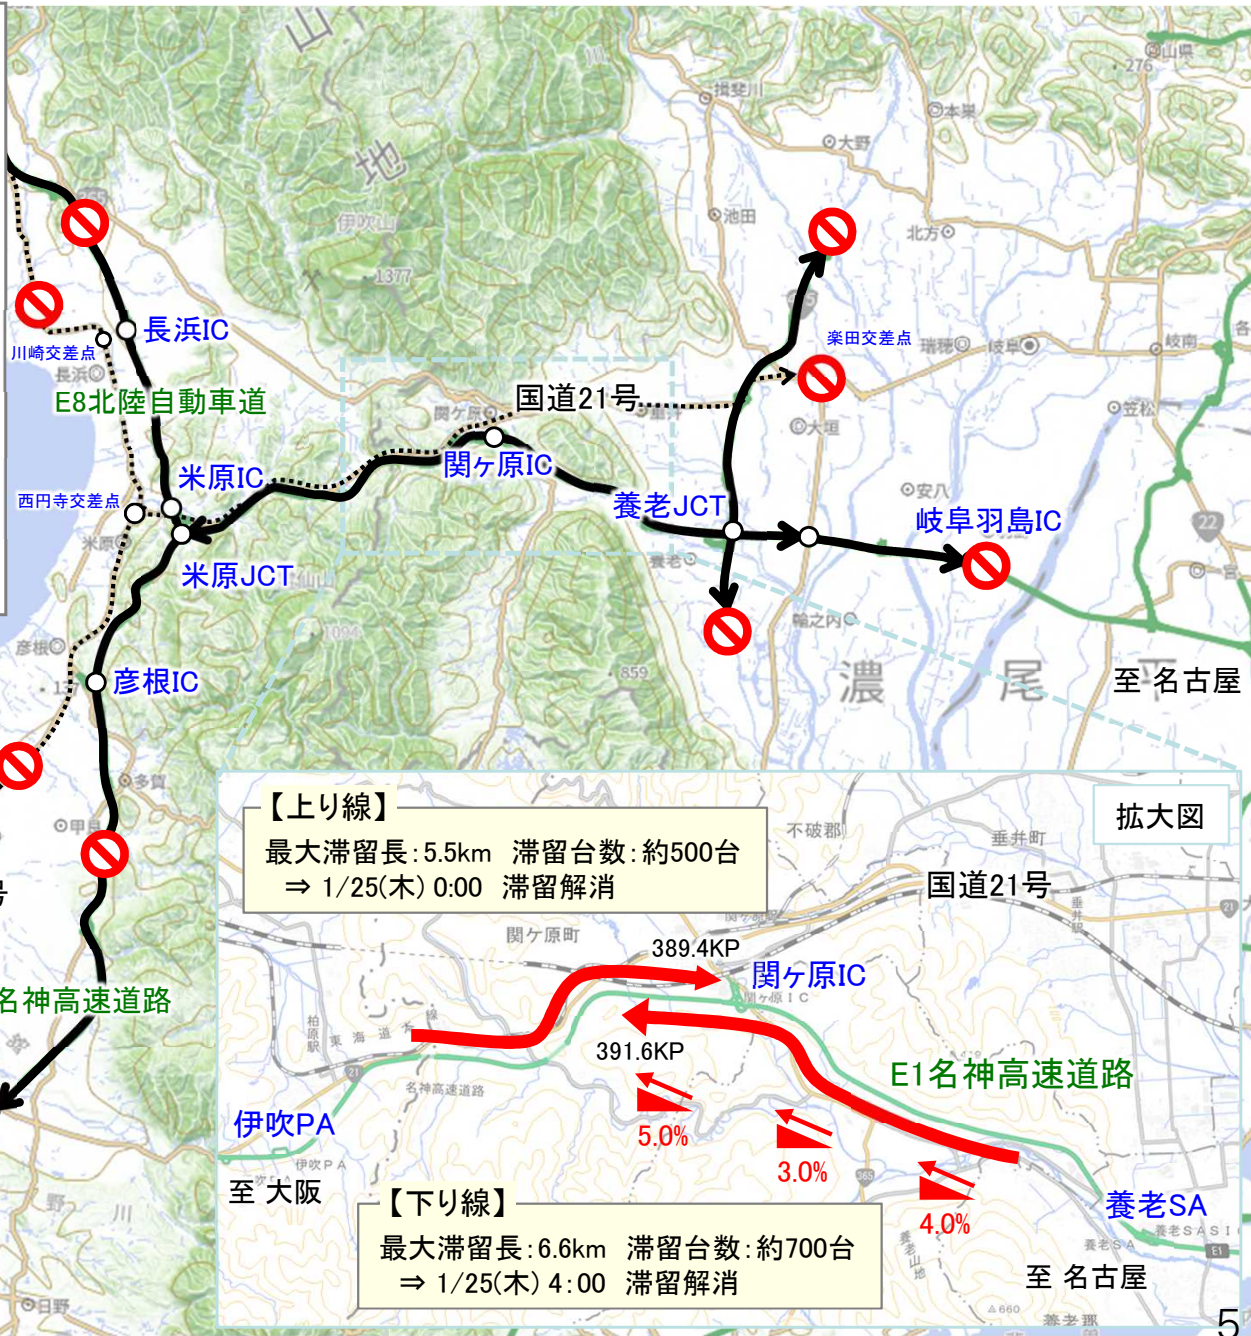
**【当時実施した通行止めの順序】 ×スタック車両発生箇所**

- 【時系列】**
- 1/24(水)
- 6:00 関ヶ原IC付近で降雪開始
  - 9:08 下り線 391.6KP付近において、スタック車両確認
  - 9:30 大垣IC～米原JCT間(下り線)の通行止開始
  - 10:20 岐阜羽島IC～米原JCT間(下り線)に通行止区間変更
  - 10:30 岐阜羽島IC～八日市IC間(上下線)に通行止区間変更
  - 11:25 岐阜羽島IC～栗東湖南IC間(上下線)に通行止区間変更
  - 11:30 国道8号(川崎交差点～辻交差点)の通行止開始  
 なお、国道8号(白崎交差点～川崎交差点)は0.45より通行止め中  
 国道21号(楽田交差点～西円寺交差点)の通行止開始
  - 13:08 お客さま支援開始
  - 14:45 NEXCOから岐阜県へ応援要請
  - 15:00 自衛隊応援派遣の要請受理
- 1/25(木)
- 0:00 上り線滞留車両の解消
  - 4:00 下り線滞留車両の解消
  - 12:00 国道8号(塩津交差点～辻交差点)の通行止解除  
 なお、国道8号(白崎交差点～塩津交差点)は24日19:00で解除済
  - 15:30 国道21号(楽田交差点～西円寺交差点)の通行止解除
  - 19:30 岐阜羽島IC～栗東湖南IC間(上下線)の通行止解除(最大34時間)

**【上り線】**  
 最大滞留長: 5.5km 滞留台数: 約500台  
 ⇒ 1/25(木) 0:00 滞留解消

**【下り線】**  
 最大滞留長: 6.6km 滞留台数: 約700台  
 ⇒ 1/25(木) 4:00 滞留解消

| 項目 | 課題 | 検討の方向性 |
|---|---|---|
| (4) 通行止め | ① 大雪に起因する通行止めが予測される場合の通行規制パターンについて、冬期前に関係機関と事前調整を実施したが、気象急変に対して事前に調整した通行止めが実施できなかった | ① 大雪が予測された時のみならず、気象急変時においても事前に関係機関と調整した通行規制パターンの運用を徹底する |
| | ② 通行止め（閉鎖）要員は、基地で待機していたため、情報板点灯から交通規制器材による物理的閉鎖までに時間を要した（最長1時間6分） | ②-1 前広に、交通規制器材などによる物理的閉鎖時間が最短となるよう通行止め規制班を前進配置<br>②-2 遠隔地からの早期物理的閉鎖の実施（エア遮断機など）、強降雪区間への流入抑制 |

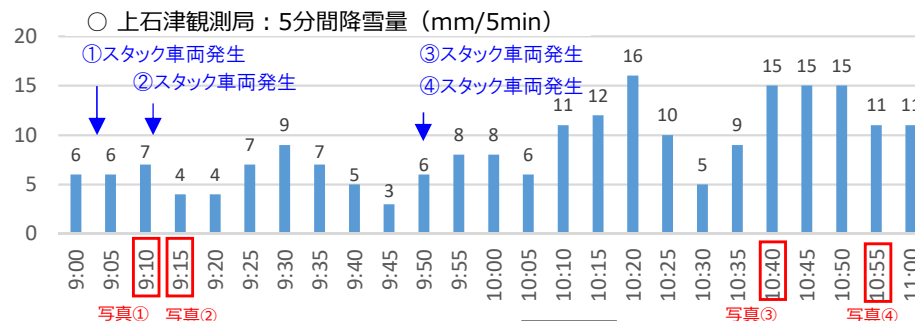
- 強降雪に伴う大型貨物の①スタックが発生。同箇所の通過速度が低下するとともに、新たな大型貨物の②スタックが発生。
- 強降雪と速度低下が相まって更なる③④スタックが発生し、車線閉塞となった。この影響で後続する車列は渋滞から滞留へと移り変わり、この間にも降り続いた強降雪によって、滞留の内からも車両がスタック車両が発生。

- 9:08 スタック車両①をCCTVで認知 →9:58 自力で退出
- 9:15～ 通行止め協議開始
- 9:20 現場確認班が彦根ICを出発
- 9:30 名神(下り線)大垣IC～米原JCT通行止め開始
- 9:50 スタック車両③と④が発生
- 10:32 最大渋滞長 6.6km 滞留車両 約700台を確認

※スタック車両①、②は自力走行により退出

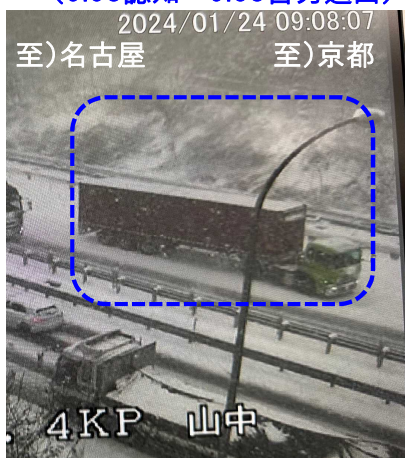
写真①

①スタック車両 (9:08認知→9:58自力退出)

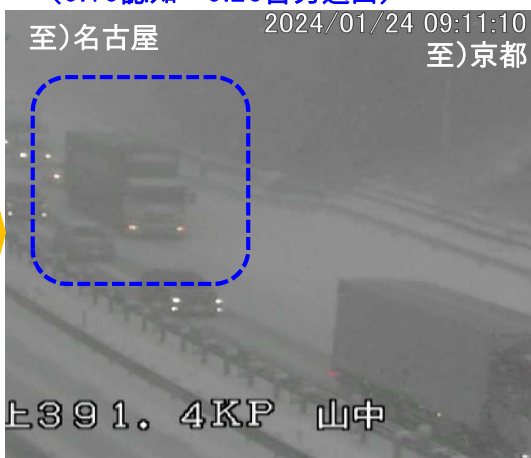
写真②

②スタック車両 車両の滞留発生 (9:10認知→9:26自力退出)

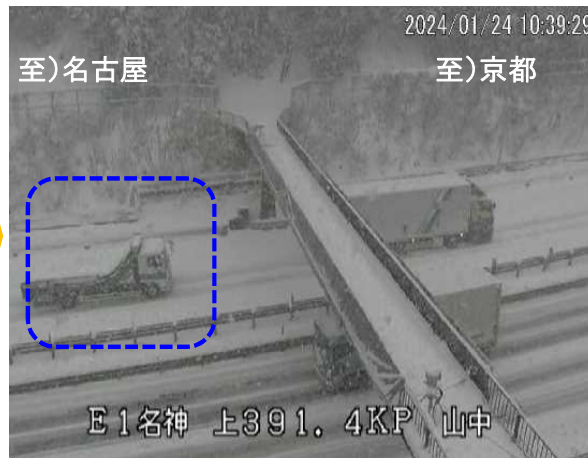
写真③

③スタック車両(10:38認知)

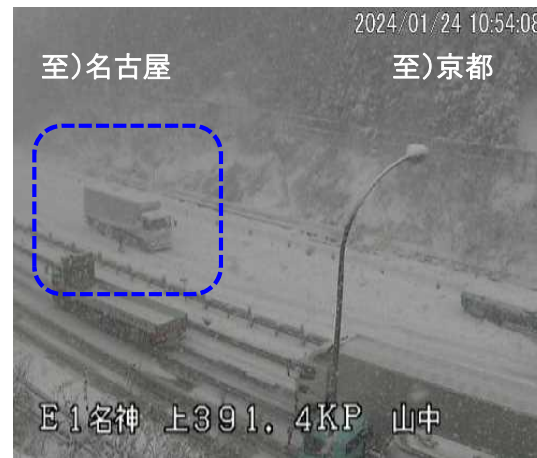
写真④

④スタック車両(10:45認知)

※写真は、CCTVカメラ（道路管理用のカメラ）映像であり、時間は撮影時間を示す
