鋼少数主桁橋の床版下面吹付コンクリートはく離・落下事象 調査検討委員会

鋼少数主桁橋の床版下面吹付コンクリート
はく離・落下事象調査検討委員会
検討内容

伊勢湾岸自動車道 上郷大成高架橋
床版下面吹付コンクリートはく離・落下事象

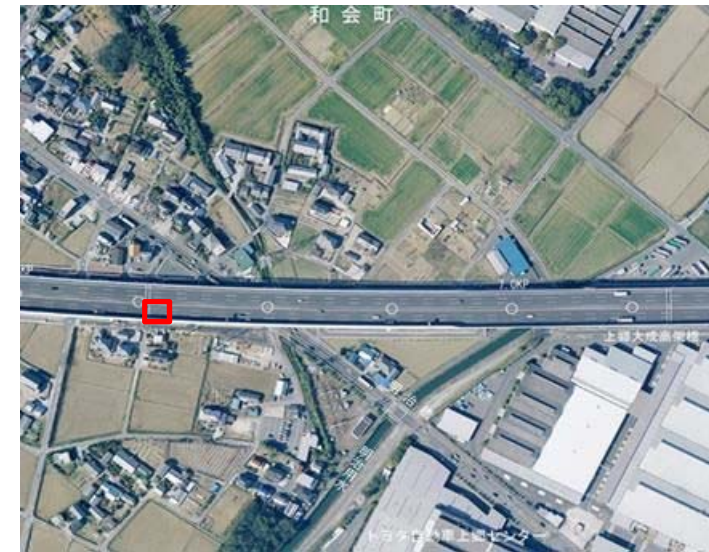
写真—1 はく離・落下箇所航空写真

1. 道路名 伊勢湾岸自動車道
2. 橋梁名 上郷大成高架橋
3. 橋梁形式 鋼7径間連続3主桁桁橋（橋長422.5m, 最大スパン75m, 床版は橋軸方向長さ2.50mピッチのプレキャストプレテンションのPC版）
4. 当該区間の供用日 2004（平成16）年12月12日
5. 当該区間の交通量 79,132台/日 I C 区間別年平均日交通量（2013（平成25）年）
6. 事象の概要
 - 1) 発生場所：伊勢湾岸自動車道 下り線 豊田JCT ～ 豊田南 I C 7.3KP 付近
 - 2) 発生日時：2014（平成26）年9月2日 16:20頃
 - 3) 発生状況：ジョイント近傍に環境対策のため、あと施工した（下り線）追越車線側の床版下面吹付コンクリートがはく離し高速道路用地内に落下したものの。
 - ・1枚：長さ10m × 幅5.25m × 厚さ0.23m、約30t
 - ・検査路、排水管について損傷が認められる。
 - 4) 第三者被害：なし
