**鋼少数主桁橋の床版下面吹付コンクリートはく離・落下事象調査検討委員会
第2回 議事概要**

鋼少数主桁橋の床版下面の吹付コンクリートはく離・落下事象 調査検討委員会

設計施工と点検の概要

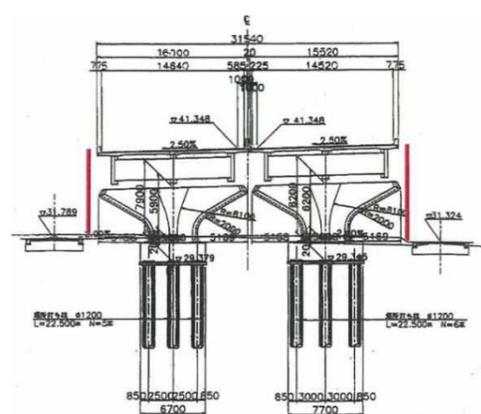
<工法概要図>

- ①下面吹付コンクリート
- ②主桁ウェブのRC巻立

番号	対策工	選定理由	刈谷	上郷大成
①	下面吹付コンクリート	・床版と主桁ウェブが大きく振動しており、剛性強化で有効と考えられるため。 ・構造上の荷重制約もあることから、厚さ230mm、延長10m範囲として選定されている。	○	○
②	主桁ウェブのRC巻立	・下面吹付コンクリートにより振動数が高くなるにつれ主桁ウェブの発生振動数にも近接してくることから、主桁ウェブの巻立で対策も同時に実施する必要がある。	○	○
③	TMD設置※1	・桁上に設置するため、道路を横断する位置での使用が可能。 ・温度による減衰効果の変化はほとんどない。 ・対応振動数範囲が少なく、特定の周波数に対して効果がでるようダンパー（TMD※）を調整して設置する。 ・上部工質量の1%程度の荷重増となる。	○	○
④	センターダンパー設置※2	・対応振動数範囲が広い。 ・温度変化による移動量への対応と減衰効果の設定に留意する必要がある。 ・上部工への荷重の増加はない。	○	○
⑤	遮音壁設置	ジョイントを囲うように配置する。	○	○
⑥	サイレンサーボックス	・ジョイント下空間にウレタン材を詰めることにより、可聴音を緩和することを目的とする。	○	○

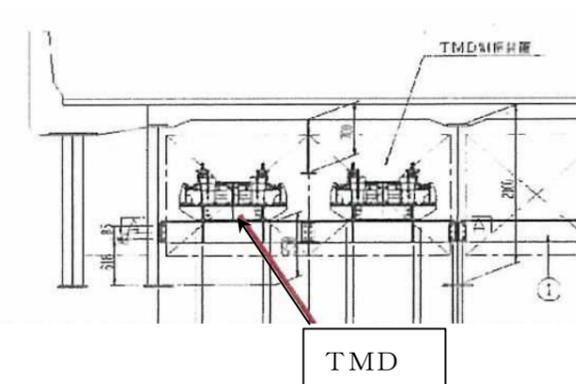
- ③TMD-設置 (※1)

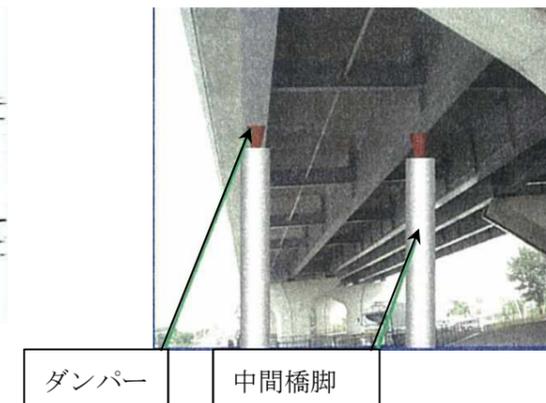
- ④センターダンパー設置 (※2)

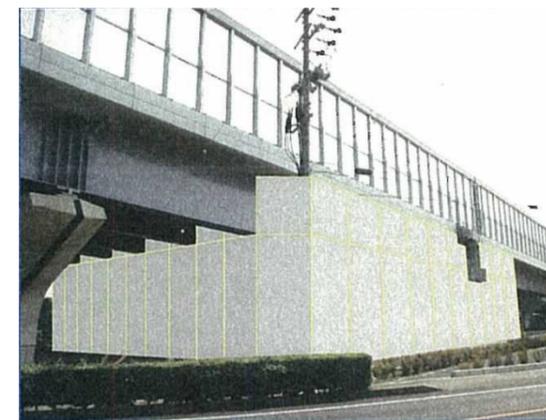
- ⑤遮音壁設置

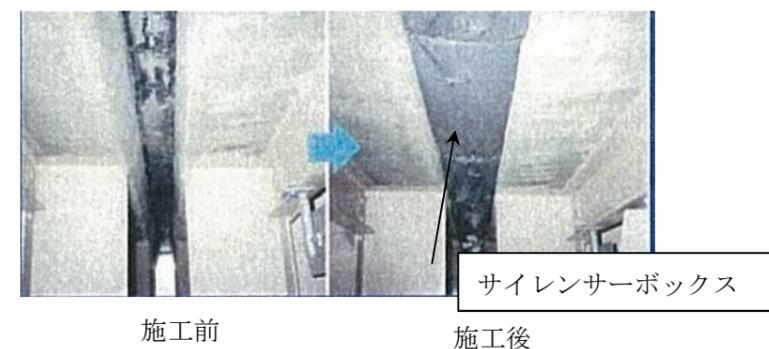
- ⑥サイレンサーボックス

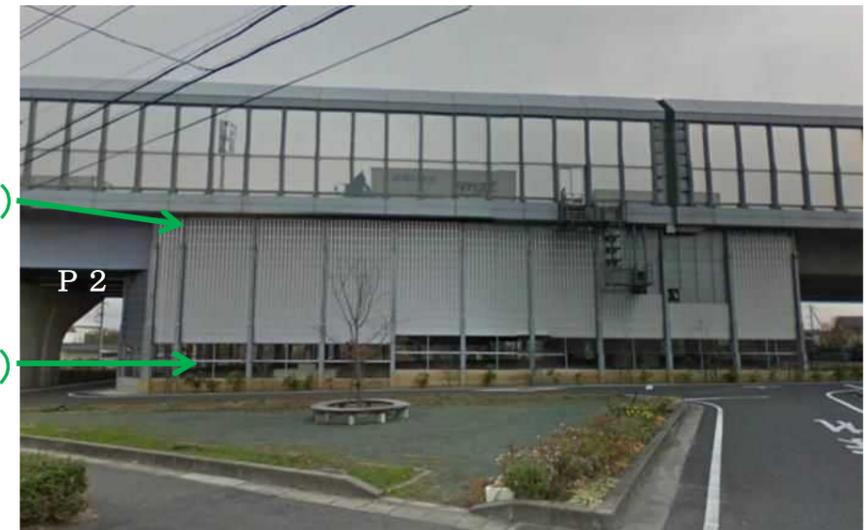
写真-3 外観 (上り線側)

遮音壁 (金属板)

遮音壁 (透光板)

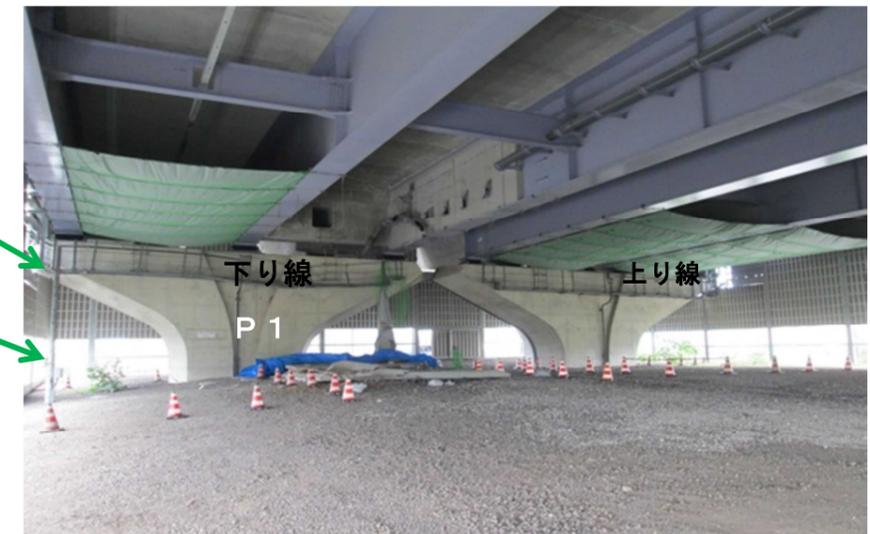
写真-4 遮音壁内部

遮音壁 (金属板)

遮音壁 (透光板)

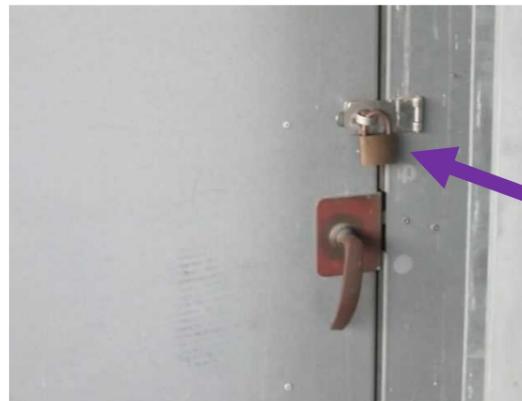
写真-5①

遮音壁出入口施錠状況

当該現地箇所は、高速道路区域境に立入防止柵が設置されており、更にその内側に高さが橋梁下まである遮音壁に囲まれている。また、現地を囲っている遮音壁には人の出入り用の扉が設置され、その扉には施錠されており、第三者は立入りが出来ない状態となっている。

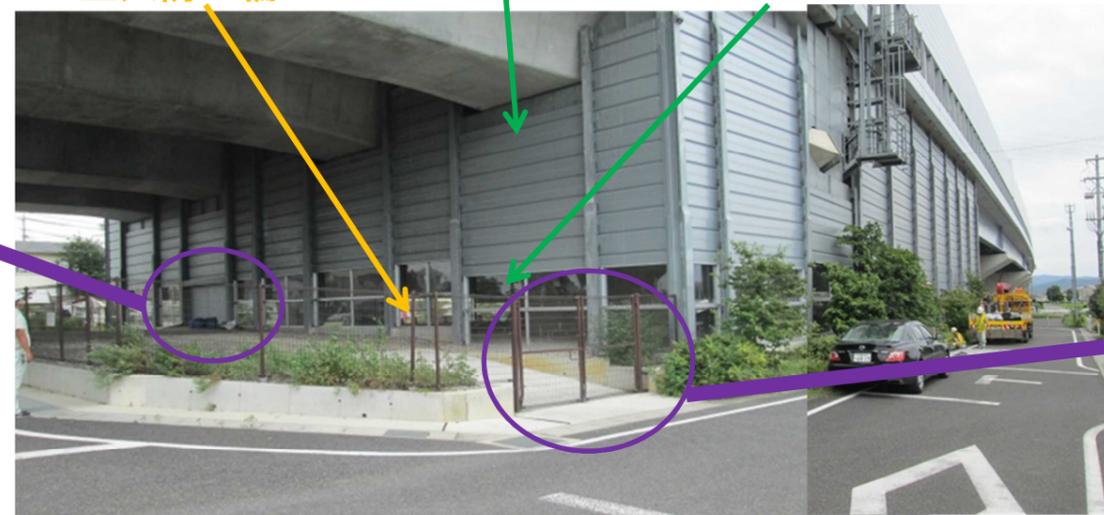
写真-5 外観 (下り線側)

立入防止柵

遮音壁 (金属板)

遮音壁 (透光板)

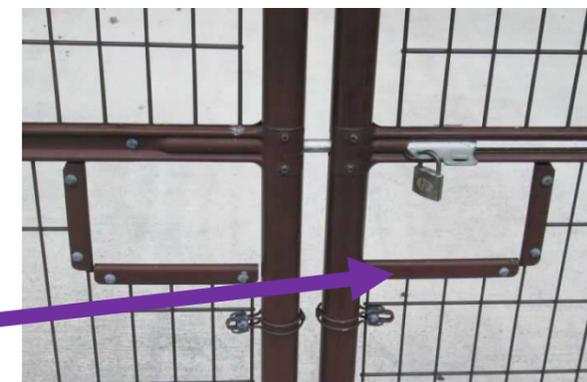
写真-5②

立入防止柵出入口施錠状況

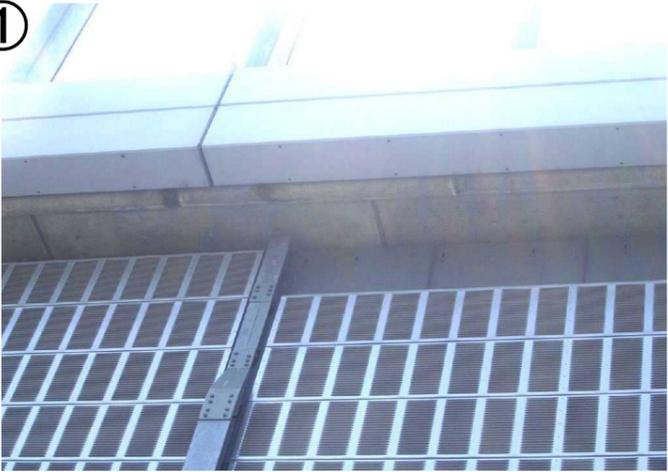
①

損傷	遊離石灰-B-0.020m ²
日付	2010/08/02-1-4278
損傷概要	地覆下面のコンクリートに遊離石灰の染み出しが見られる。（上・P1-P2・路肩側）

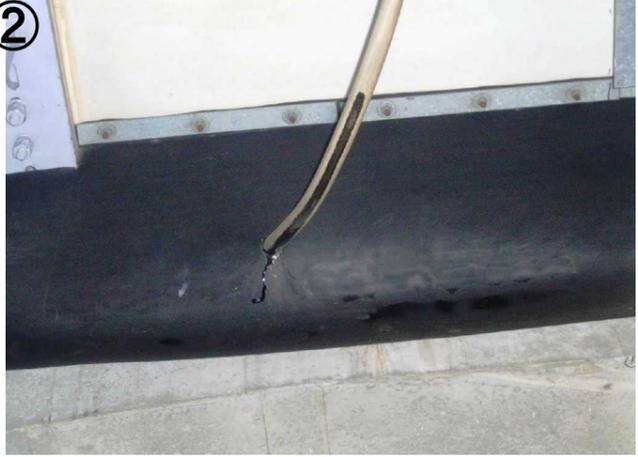
②

損傷	その他-A2-1.000箇所
日付	2010/12/15-1-8025
損傷概要	伸縮継手排水樋に流末処理不良が見られる。（上・P1-P2）

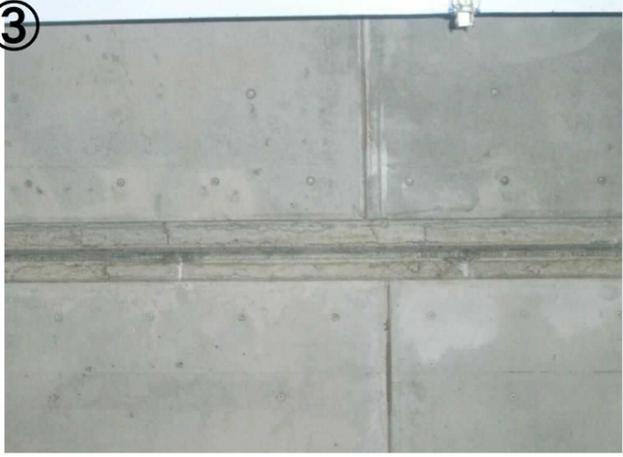
③

損傷	遊離石灰-B-0.140m ²
日付	2010/08/02-1-4276
損傷概要	地覆下面のコンクリートに遊離石灰の染み出しが見られる。（上・P1-P2・中分側）

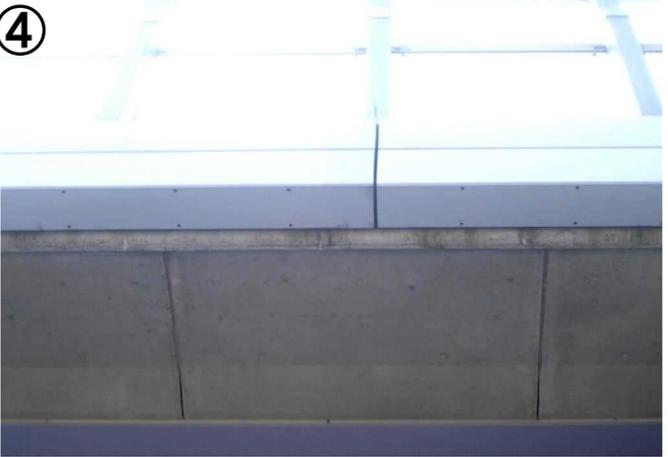
④

損傷	遊離石灰-B-0.040m ²
日付	2010/08/02-1-4279
損傷概要	地覆下面のコンクリートに遊離石灰の染み出しが見られる。（上・P1-P2・路肩側）

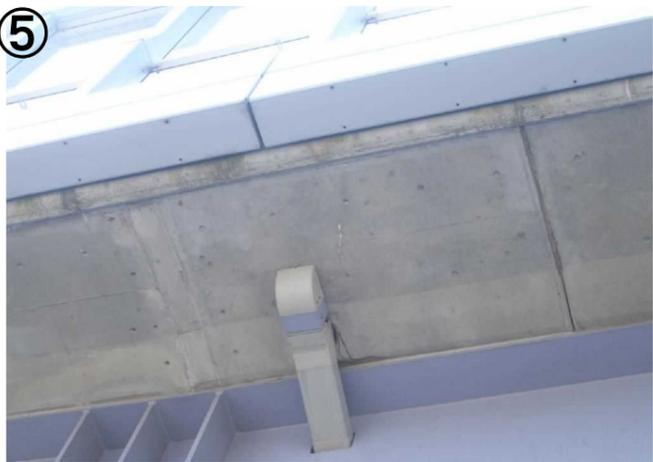
⑤

損傷	遊離石灰-B-0.030m ²
日付	2010/08/02-1-4280
損傷概要	張出部のコンクリートに遊離石灰の染み出しが見られる。（上・P1-P2・路肩側）

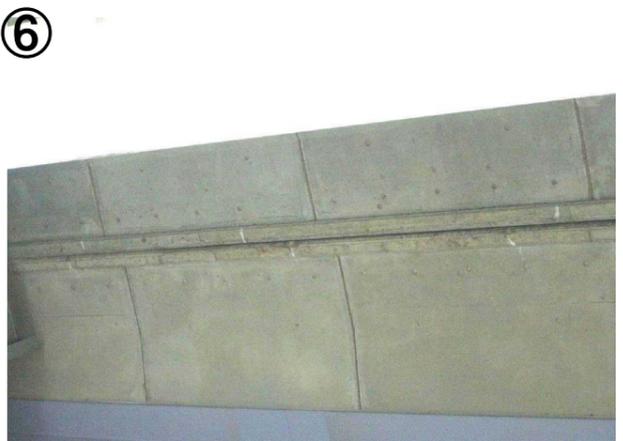
⑥

損傷	遊離石灰-B-0.030m ²
日付	2010/08/02-1-4277
損傷概要	地覆下面のコンクリートに遊離石灰の染み出しが見られる。（上・P1-P2・中分側）

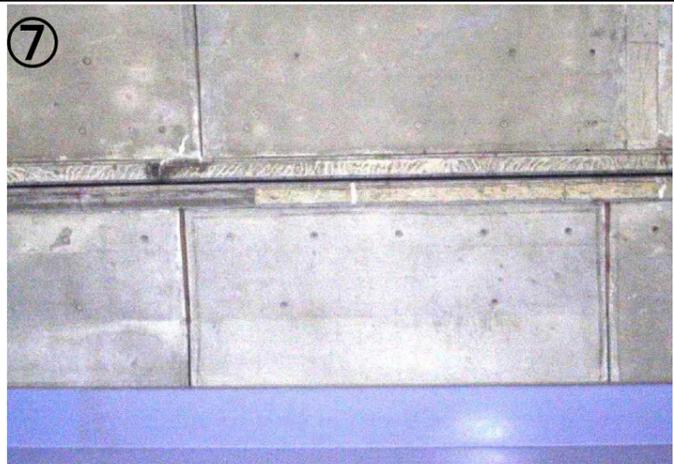
⑦

損傷	遊離石灰-B-0.120m ²
日付	2010/08/02-1-8169
損傷概要	地覆下面のコンクリートに遊離石灰の染み出しが見られる。（下・P1-P2・中分側）

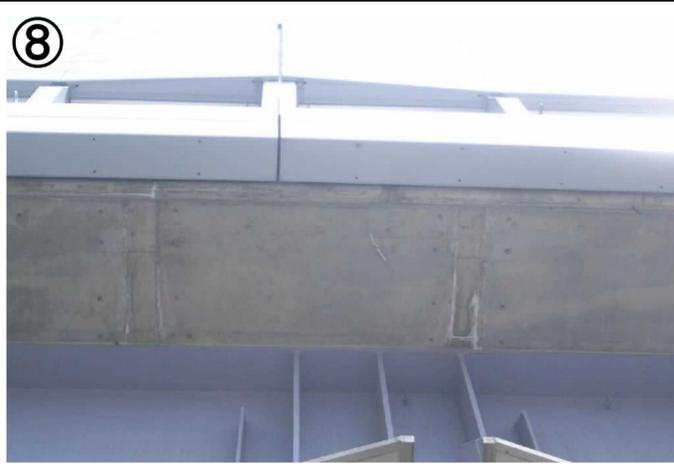
⑧

損傷	遊離石灰-B-0.040m ²
日付	2010/08/02-1-8170
損傷概要	張出部のコンクリートに遊離石灰の染み出しが見られる。（下・P1-P2・路肩側）

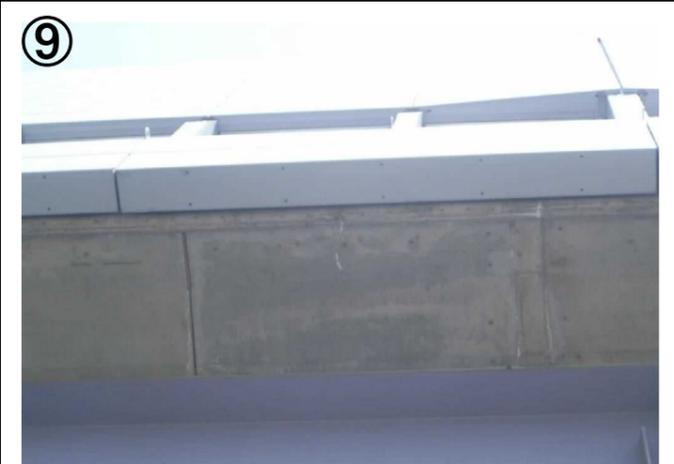
⑨

損傷	遊離石灰-B-0.040m ²
日付	2010/08/02-1-8171
損傷概要	張出部のコンクリートに遊離石灰の染み出しが見られる。（下・P1-P2・路肩側）

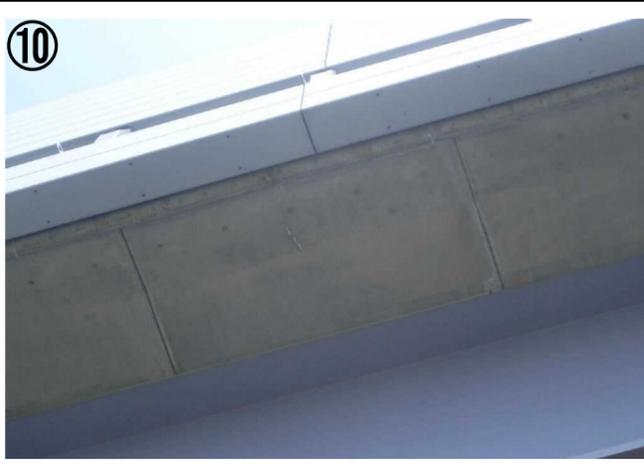
⑩

損傷	遊離石灰-B-0.040m ²
日付	2010/08/02-1-8172
損傷概要	張出部のコンクリートに遊離石灰の染み出しが見られる。（下・P1-P2・路肩側）

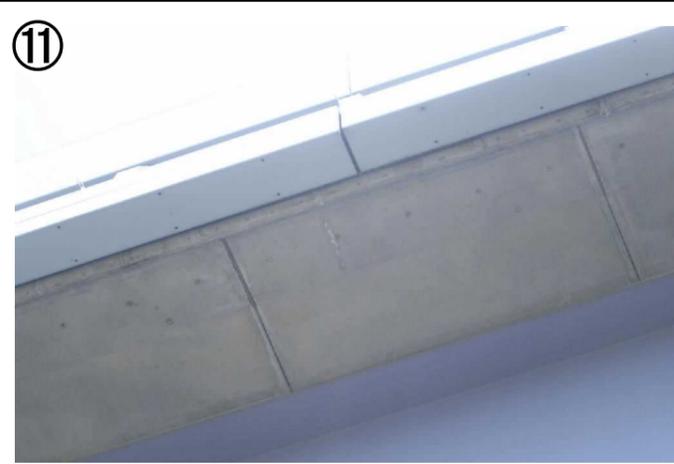
⑪

損傷	遊離石灰-B-0.040m ²
日付	2010/08/02-1-8173
損傷概要	張出部のコンクリートに遊離石灰の染み出しが見られる。（下・P1-P2・路肩側）

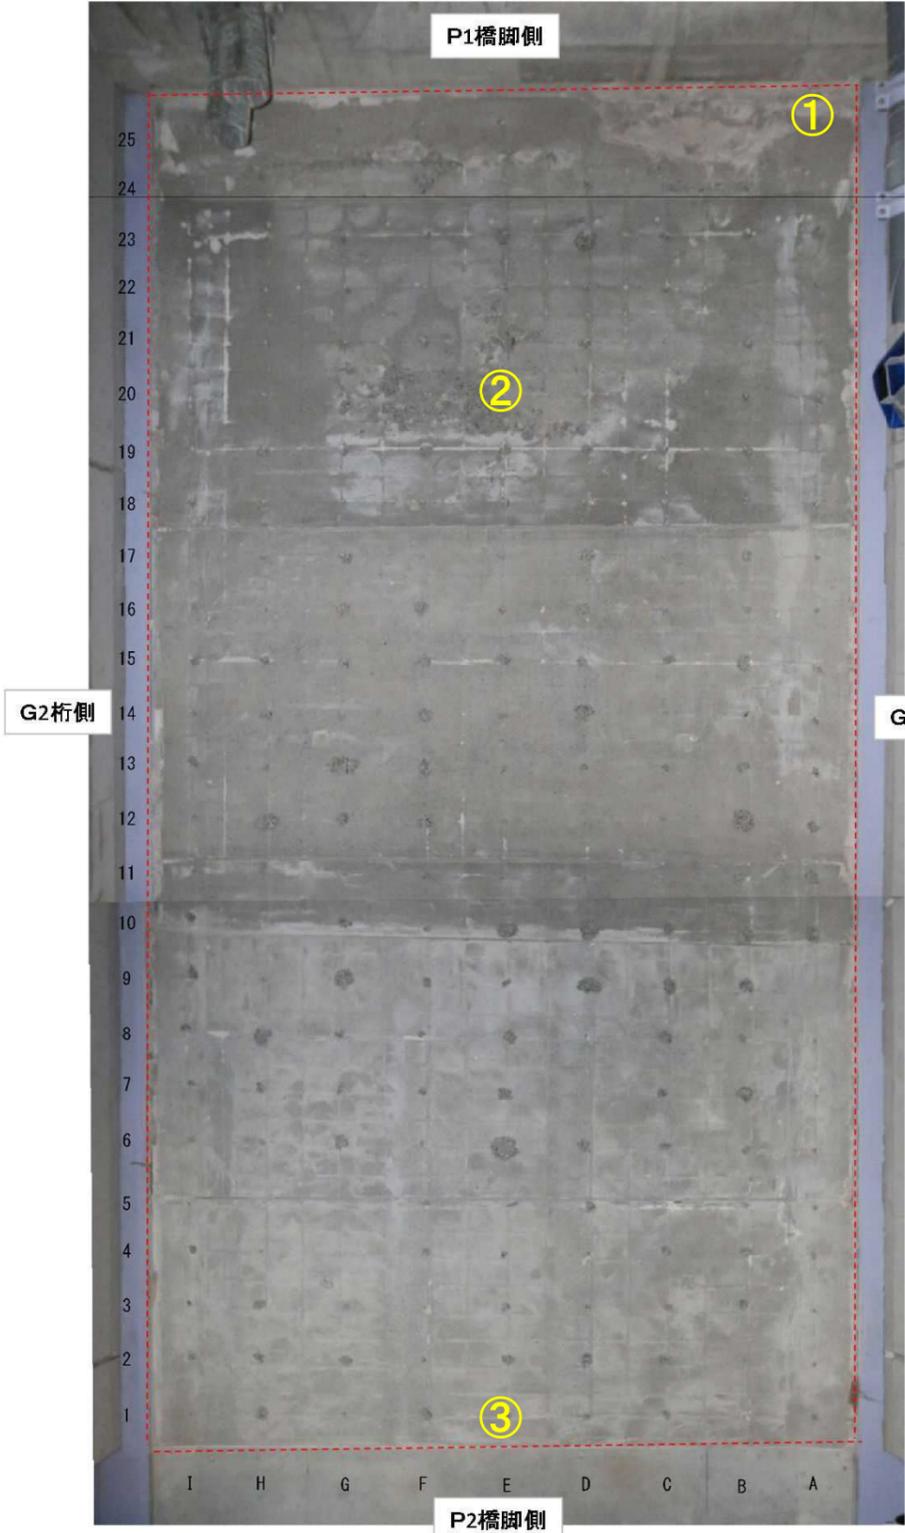
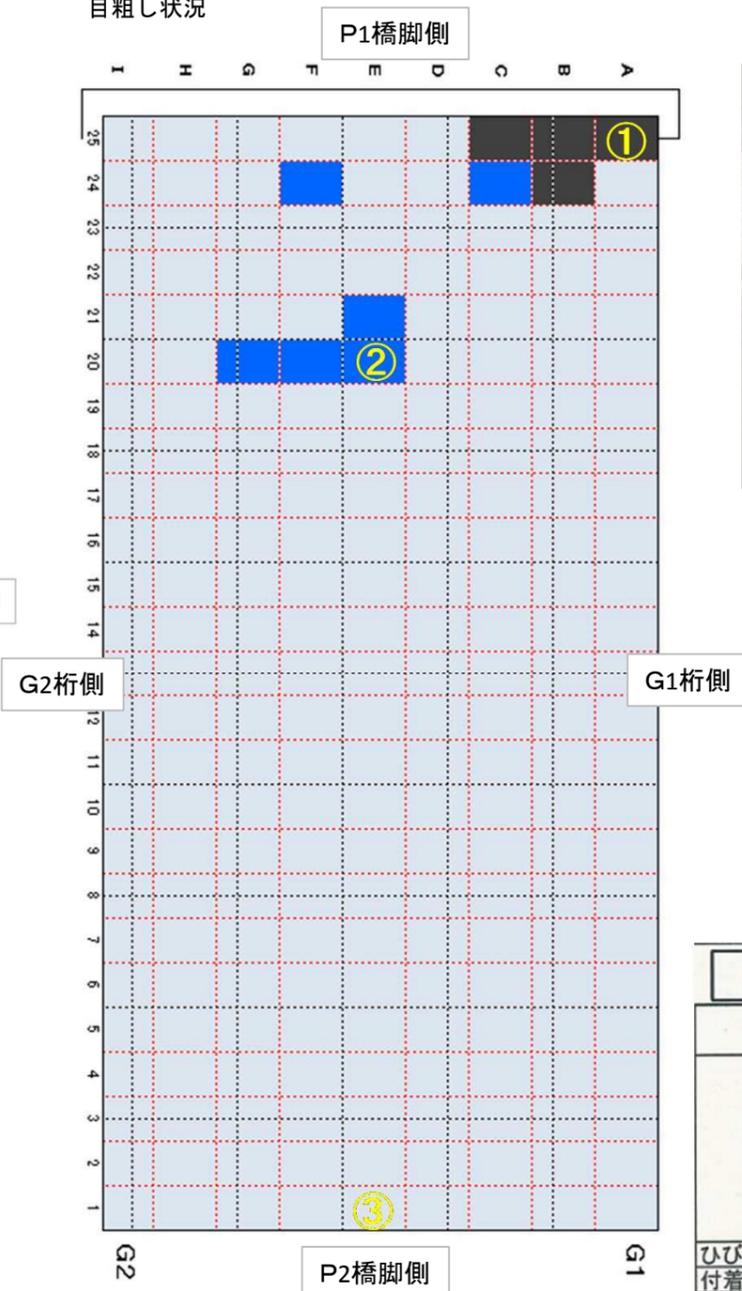
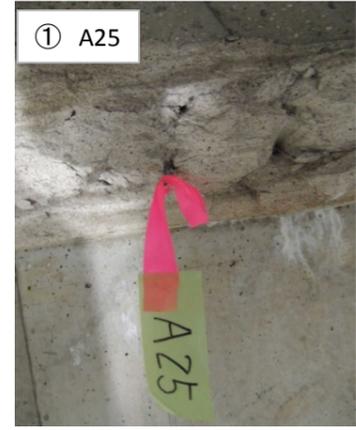
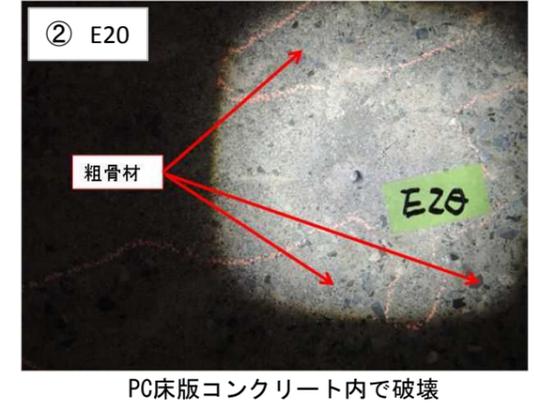
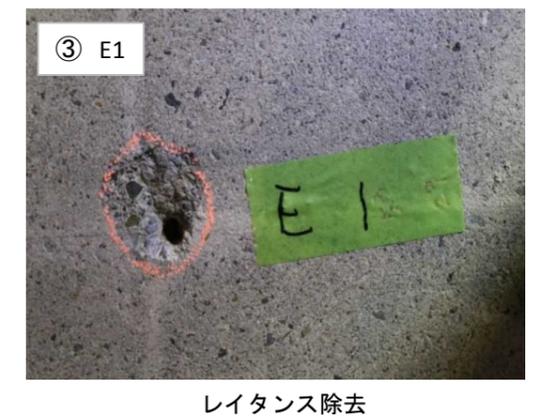
目粗し状況

PC床版下面の目粗し状態（打継目処理）やはく離面の観察から、吹付コンクリート版との付着状況を把握する。

各アンカー孔を撮影した写真から、周辺の目粗し状況（打継目処理）を判定した。

打継目処理	未処理	バキュームブラスト 投射密度			サンダー処理
		50kg/m ²	75kg/m ²	100kg/m ²	
レイトンスの状態	-	レイトンスが若干残る	レイトンスは完全に除去	粗骨材の露出が目立つ	粗肌程度
	ひび割れ・骨材浮き等 付着力σ ₇ 平均(N/mm ²)	無 0.99	無 1.41	無 1.67	無 1.63

※床版面に有害なひび割れ等は無し。
吹付コンクリートの写真との相対関係を合わせるため、見下げる方向に写真を反転させて表示。

打継目処理について、未処理、ブラスト処理、サンダー処理の3項目の処理を実施したが、ブラスト処理以外は付着力の確保は困難であった。ブラスト処理では、投射密度を3パターン(50、75、100kg/ m^2)で実施した。レイトスの除去状況では、50kg/ m^2 のブラストでレイトスが若干残るものの、75kg/ m^2 以上では完全に除去され、粗骨材まで表面に出てくる事を確認した。また、粗骨材の分布が多くなるまで追試験(8)を行ったが、処理深さは確実にとれるが時間的、経済的に不向きである。

付着試験では、50kg/ m^2 処理部で1.44N/mm²であり、一体性が保持できるとされる1.5N/mm²には若干不足した。75kg/ m^2 以上の処理部では試験器の治具付近での破壊であるが、1.67N/mm²の強度は確認でき、それ相応の数値である為、1.5N/mm²は確保できる。

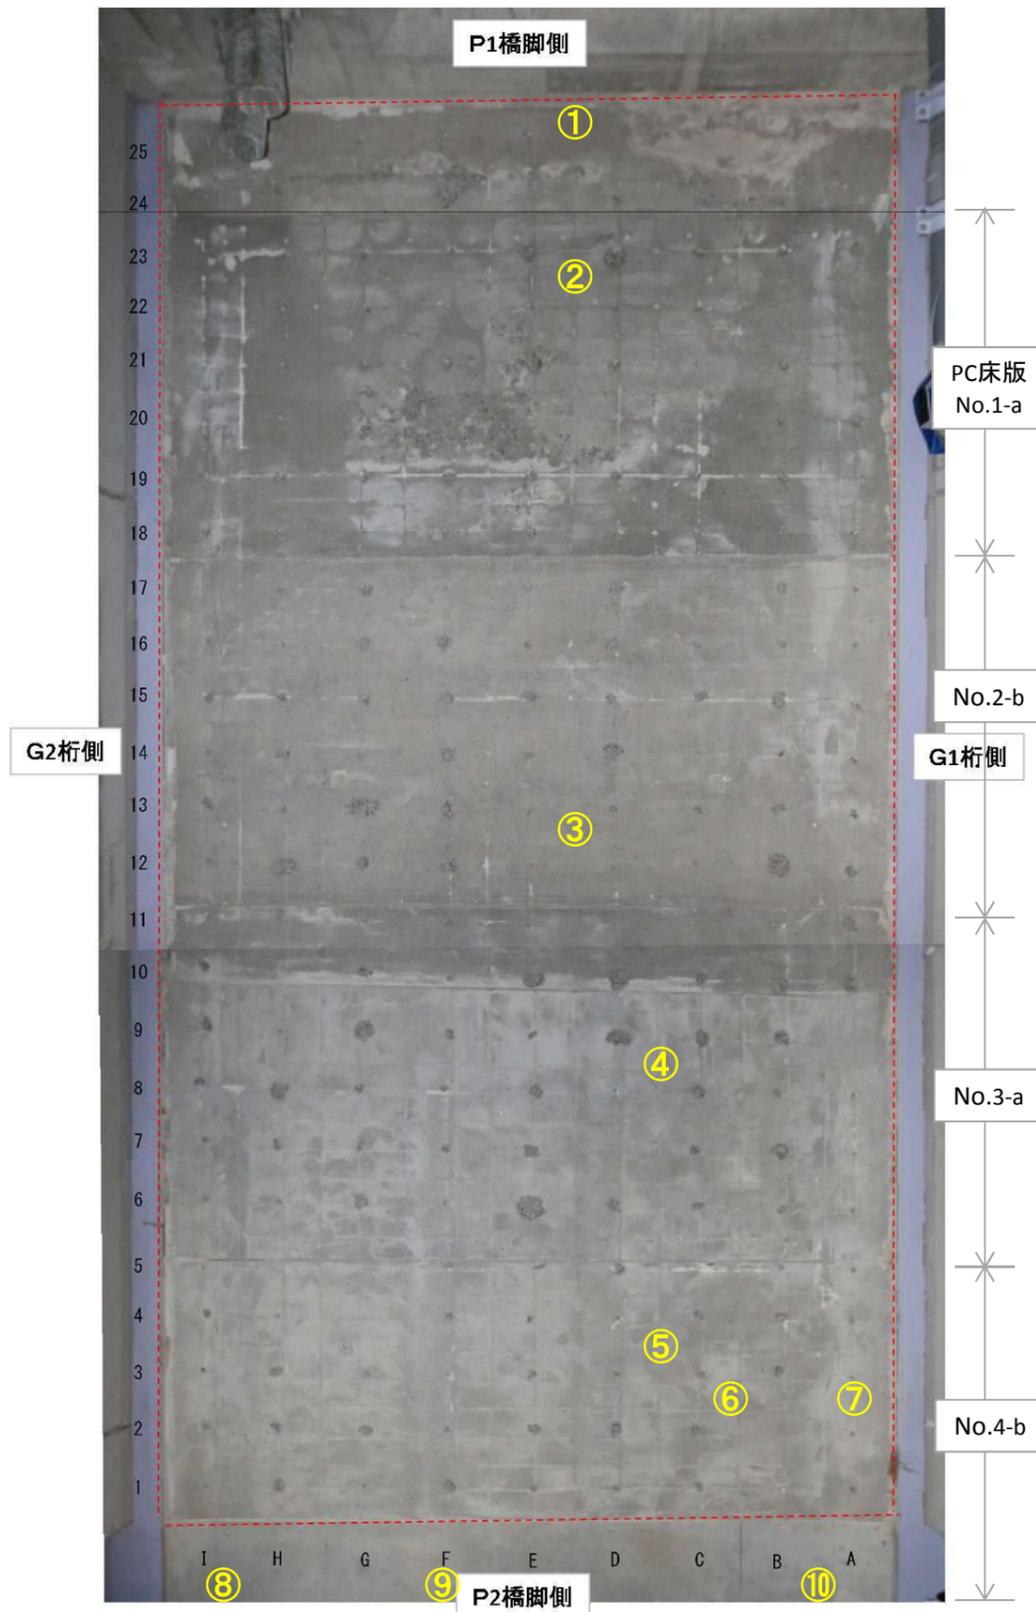
・全景写真

※床版面に有害なひび割れ等は無し。
吹付コンクリートの写真との相対関係を合わせるため、
見下げる方向に写真を反転させて表示。

計測箇所	推定強度	備考	計測箇所	推定強度	備考
①	46.7 N/mm ²	既設場所打ち部	⑥	51.5 N/mm ²	
②	51.6 N/mm ²		⑦	54.2 N/mm ²	
③	55.3 N/mm ²		⑧	56.6 N/mm ²	参考P2側増厚範囲外：G2桁側
④	52.3 N/mm ²		⑨	57.3 N/mm ²	参考P2側増厚範囲外：中央部
⑤	53.1 N/mm ²		⑩	55.5 N/mm ²	参考P2側増厚範囲外：G1桁側
			平均	53.4 N/mm ²

※シュミットハンマーの推定強度値は材料学会式を用いて算定している。
計測箇所は全景写真の番号箇所。

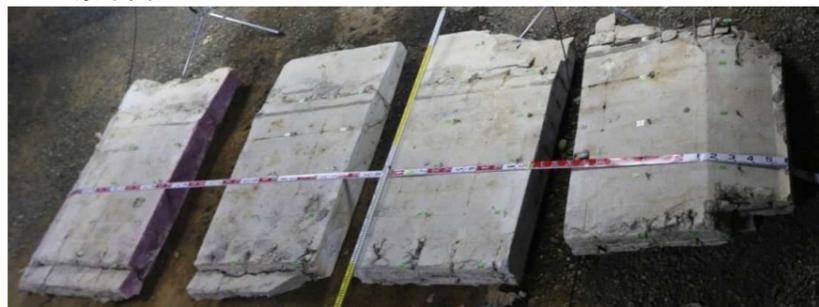
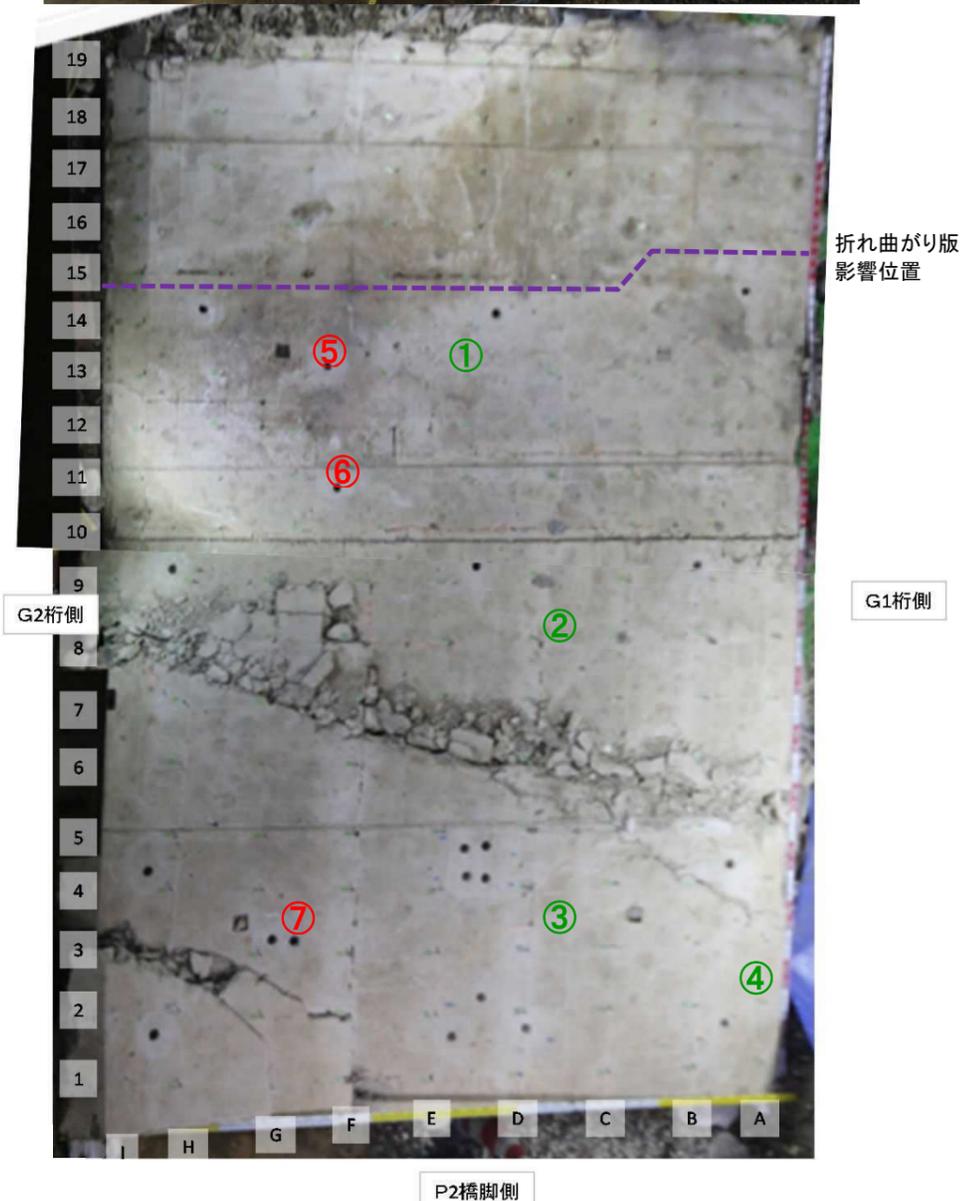
・全景写真

折れ曲がり版
影響位置

緑字: シュミットハンマーによる推定強度計測箇所

赤字: 圧縮強度用コア採取箇所

落下した吹付コンクリート版の上面(付着面)でのシュミットハンマーによる強度推定および採取コアによる圧縮強度試験を実施。

計測箇所	推定強度	備考
①	38.0 N/mm ²	
②	30.5 N/mm ²	
③	44.0 N/mm ²	
④	36.3 N/mm ²	
平均	37.2 N/mm ²

計測箇所	圧縮強度	静弾性係数	備考
⑤	65.3 N/mm ²	29.1 kN/mm ²	供試体サイズ φ58mm × 118mm
⑥	59.6 N/mm ²	24.4 kN/mm ²	
⑦	67.6 N/mm ²	24.2 kN/mm ²	
平均	64.2 N/mm ²	25.9 kN/mm ²

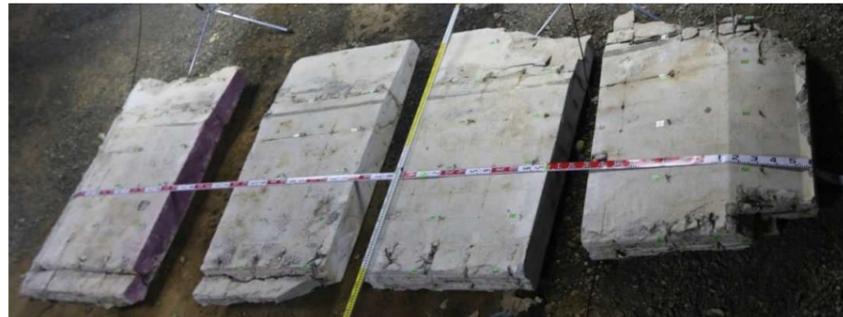
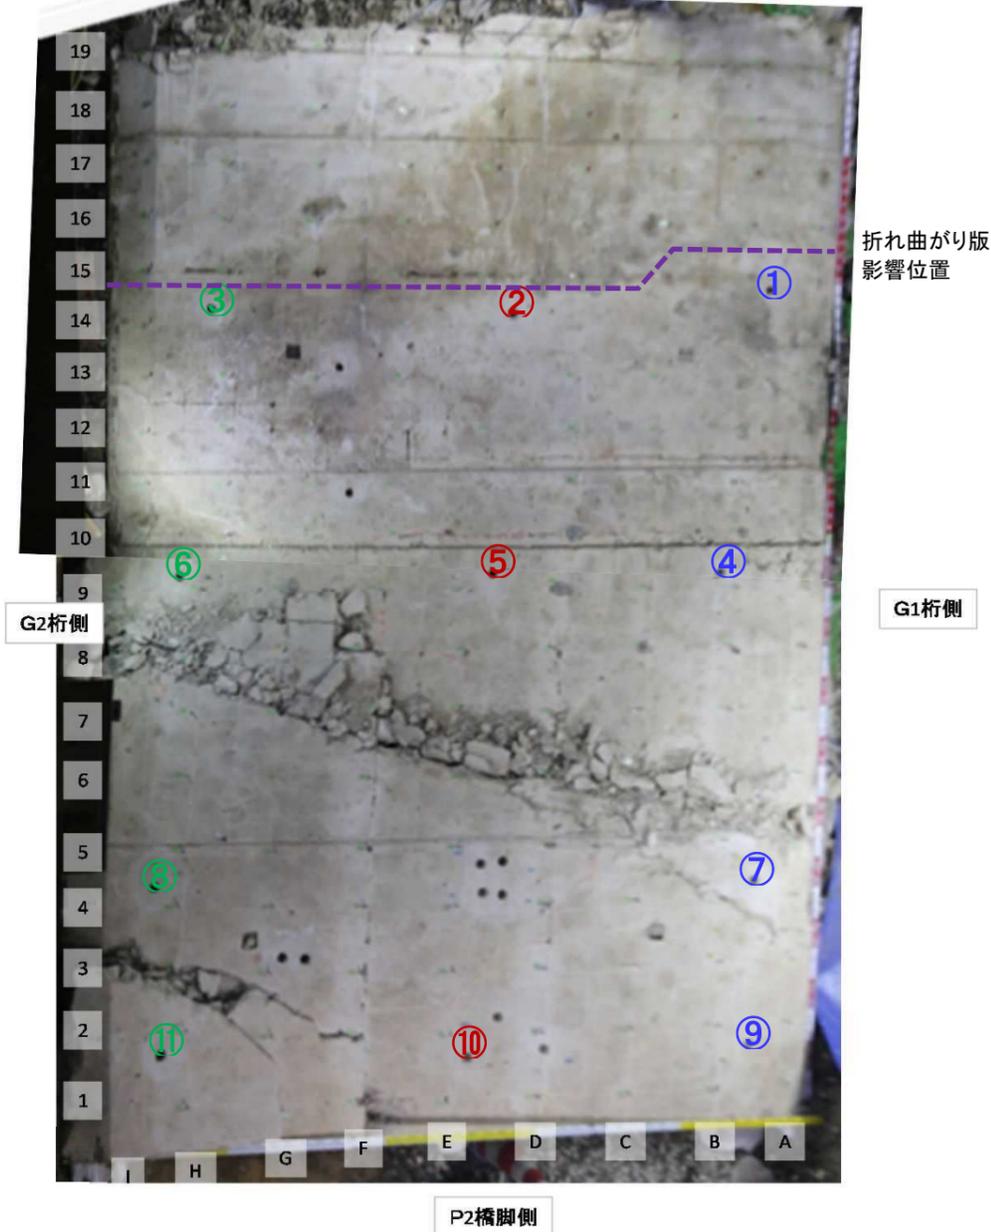
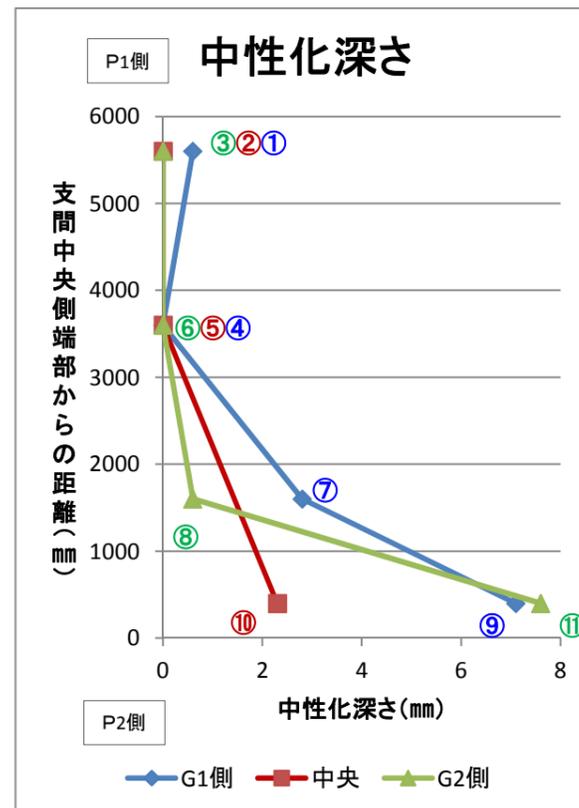
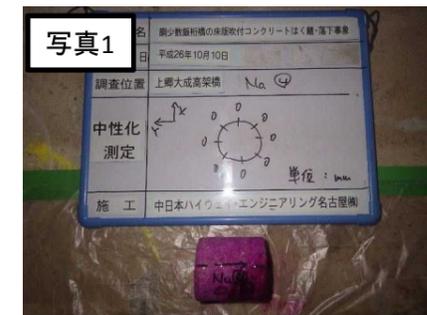
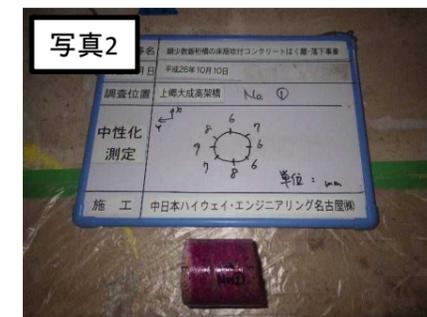
・全景写真

吹付コンクリート版の付着面の中性化深さから、はく離の時期を推測する。

落下した吹付コンクリート版から採取したコア(φ58)表面へフェノールフタレイン溶液を噴霧後、赤色変化状況を観察し、1コア当たり8点、変色しなかった深さを測定し、その平均値で、中性化深さを判定。

計測箇所	中性化深さ		備考	計測箇所	中性化深さ		備考
	平均値	最大値			平均値	最大値	
①	0.6 mm	1 mm		⑦	2.8 mm	7 mm	
②	0.0 mm	0 mm		⑧	0.6 mm	2 mm	
③	0.0 mm	0 mm		⑨	7.1 mm	9 mm	写真2
④	0.0 mm	0 mm	写真1	⑩	2.3 mm	8 mm	
⑤	0.0 mm	0 mm		⑪	7.6 mm	13 mm	
⑥	1.0 mm	1 mm

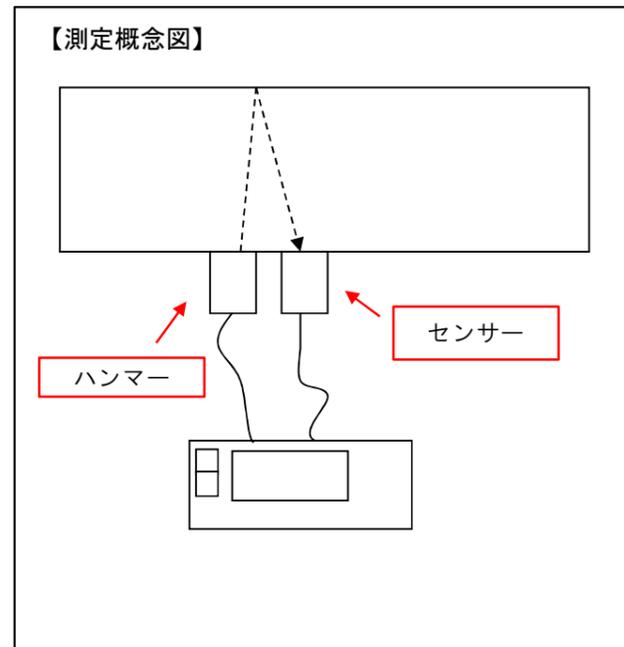
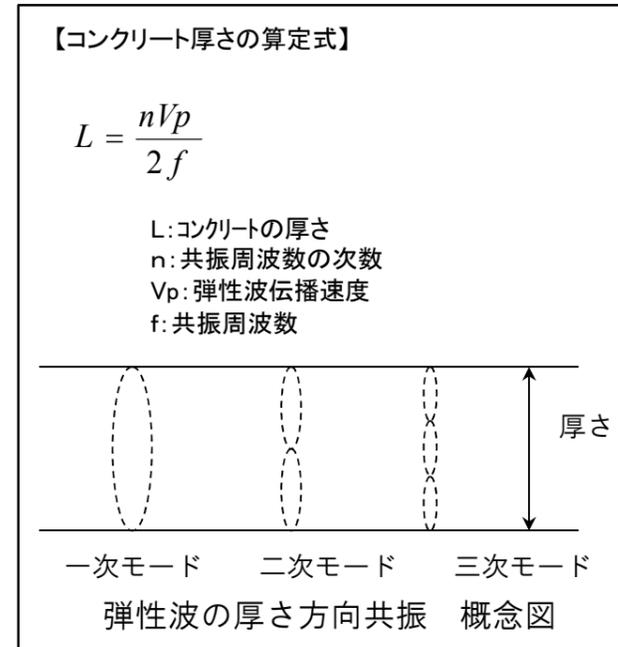
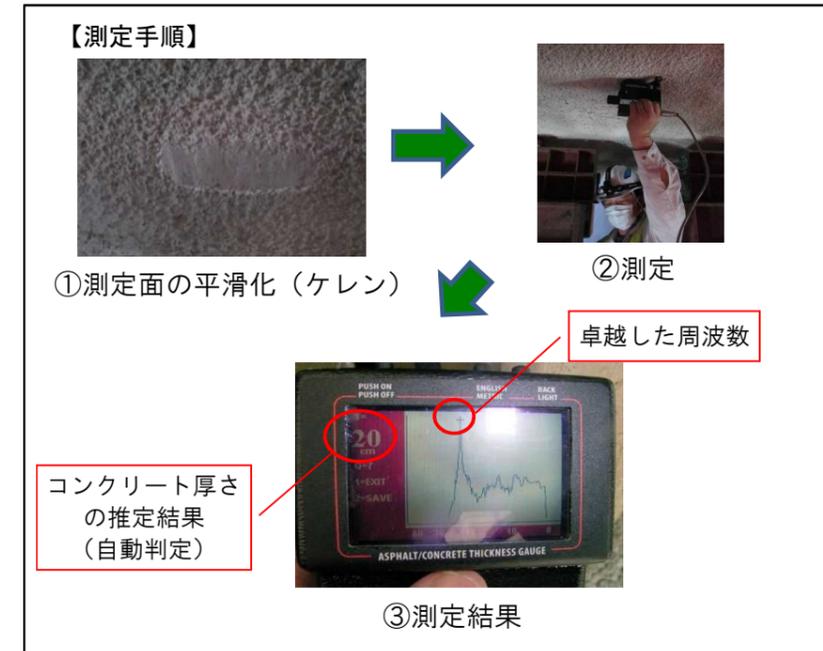
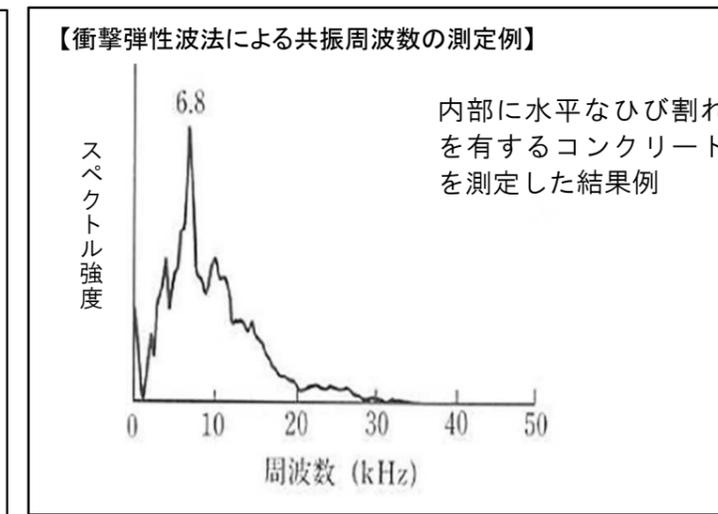
コンクリート表面から打撃等により弾性波を生じさせると、コンクリート部材の厚さ方向に半波長の整数倍の共振が生じる。これを利用してコンクリート内部欠陥までの距離や剥離深さを推定することができる。(出典:コンクリート診断士テキスト)

【使用機器】CTG-TTC: オルソン インストルメント製(米国)

—機器仕様—
測定原理: 衝撃弾性波
測定範囲: 50~300mm (内部コイル使用時)
300~2500mm (外部ハンマー使用時)
測定精度: ±10% (普通強度のコンクリートの場合)

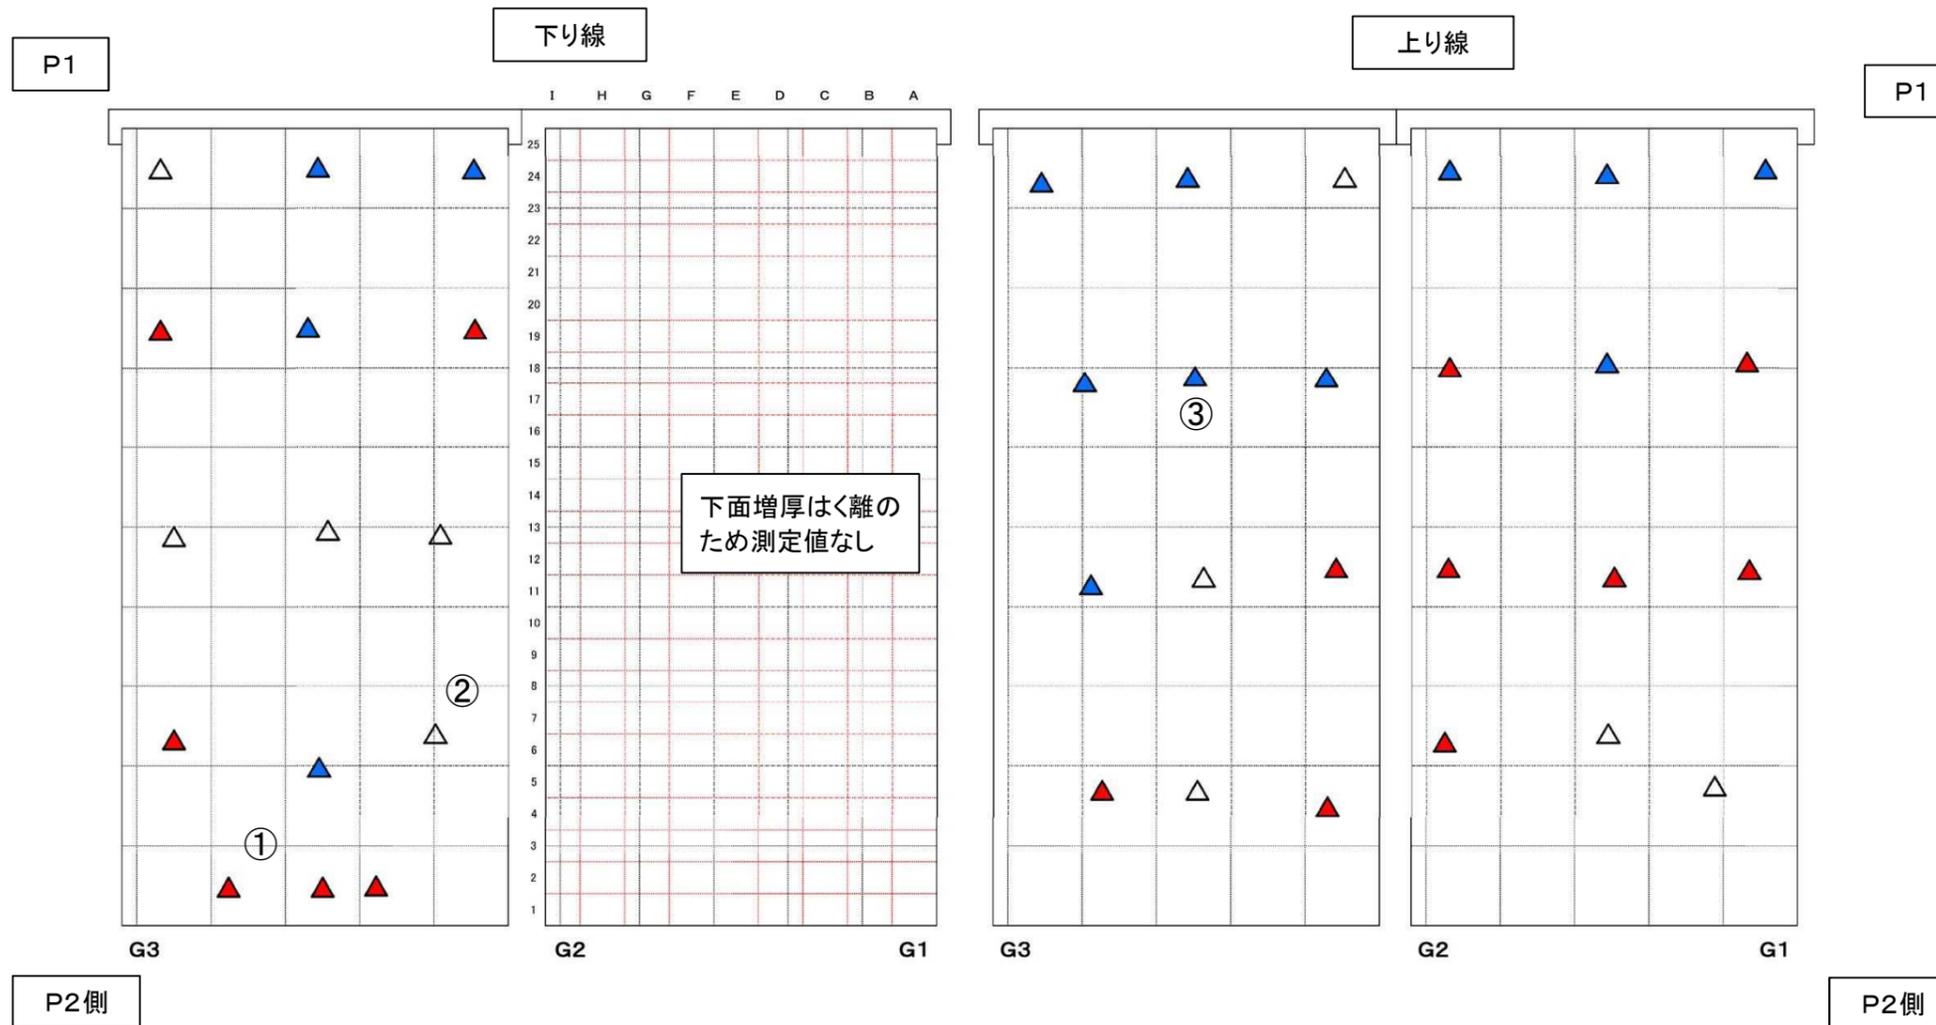
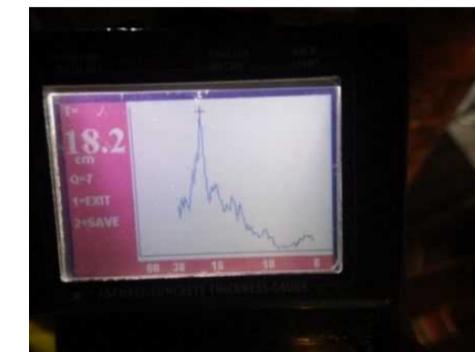
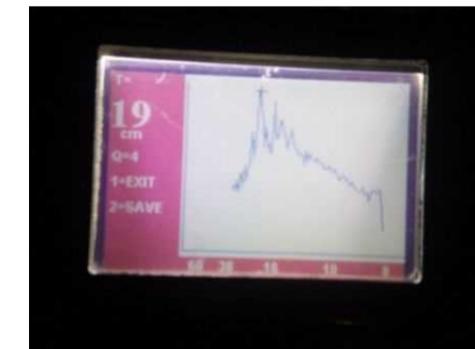
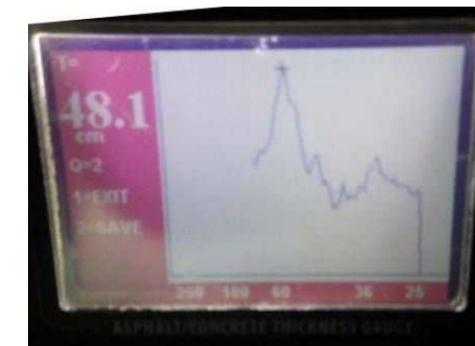
■ 衝撃弾性波試験結果 【上郷大成高架橋】

残存吹付コンクリート版が、現状でどの程度はく離しているかを確認するため。

吹付コンクリート下面から衝撃弾性波を送り、顕著な反射が認められた場合は界面(はく離)が存在すると推定される。

- ▲ 160mm~260mmの位置に明確に卓越した反射が認められた。
- △ 160mm~260mmの位置にやや卓越した反射が認められた。
- ▲ 接着面では卓越した反射が認められず、床版上面位置のみ卓越した反射が認められた。

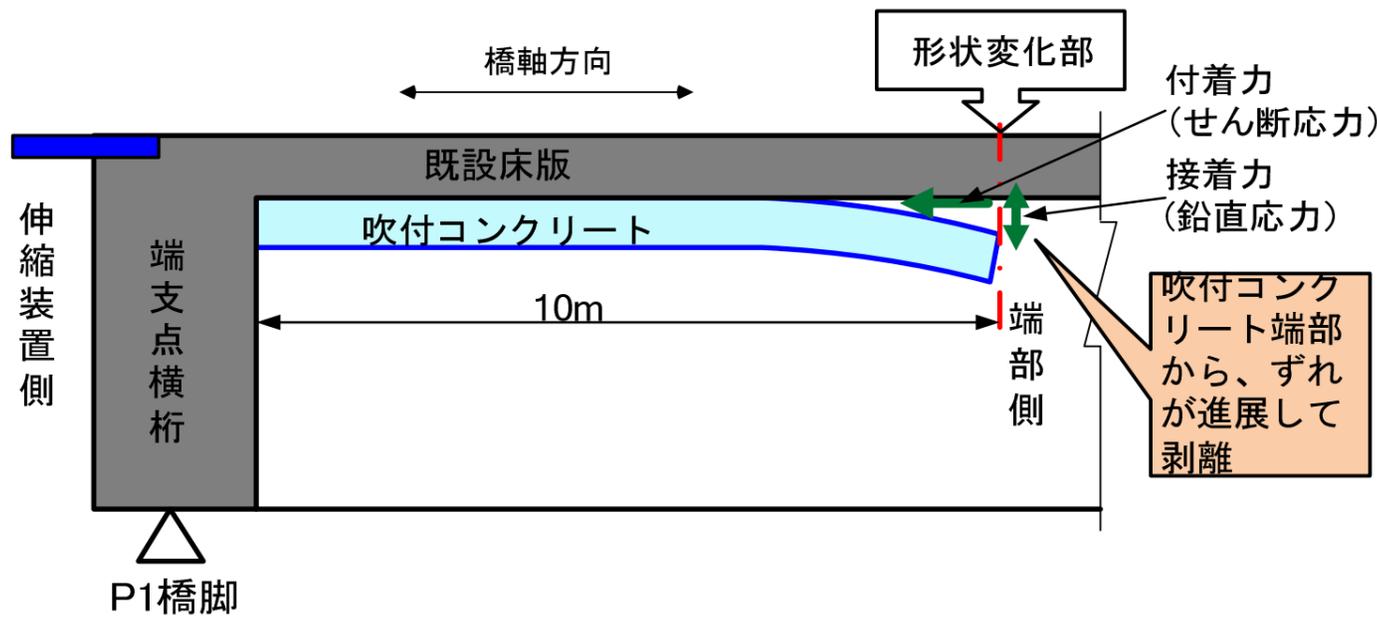
体積変化、振動による影響の概念図

- (1) 吹付厚が厚いことによるコンクリートの温度および収縮による体積変化の影響
- (2) 吹付コンクリート硬化時の振動の影響
- (3) 吹付厚が厚いことによる形状変化部でのせん断力の発生の影響

- ・ コンクリートの温度変化と収縮の影響で、端部側の界面に水平方向にずれようとするせん断力が発生
- ・ 硬化時の振動の影響による付着強度や接着強度の低下
- ・ 増厚したことで形状変化部となり、輪荷重の载荷により界面に水平方向にずれようとするせん断力が発生
- ・ 繰り返し荷重の影響もあり、端部側からずれが進展して最終的に落下

落下にいたるメカニズムの検証(1)
吹付厚が厚いことによるコンクリートの温度および収縮による体積変化の影響
【検証方法】 ■解析: 温度応力解析等 ■実験

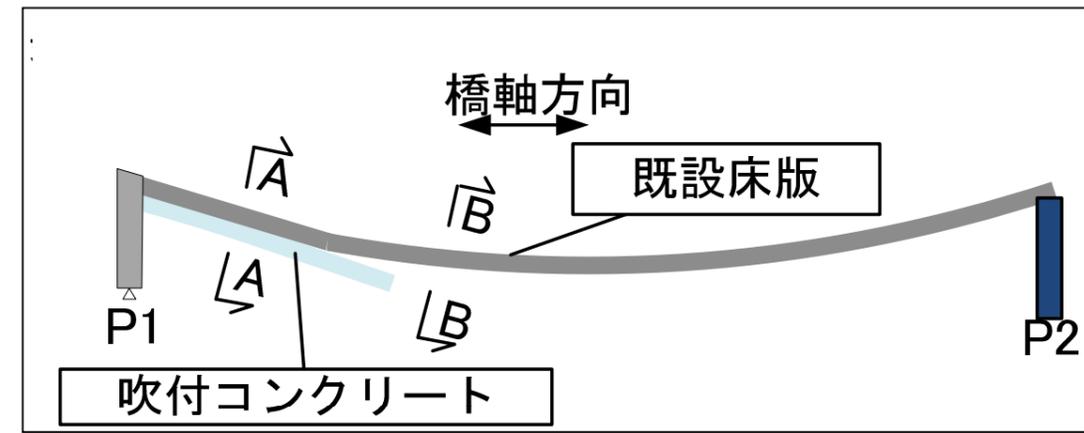
輪荷重载荷による影響の概念図

A-A	B-B	
h=270mm	既設床版	既設床版	E=3.5 × 10 ⁷ kN/m ²
h=230mm	吹付コンクリート		E=3.1 × 10 ⁷ kN/m ²
b = 1.0m(単位幅)			
A-A断面	$EI = E \cdot \frac{b \cdot h^3}{12} = \frac{E \cdot 1.0 \times (0.27+0.23)^3}{12} = 3.43 \times 10^5 \text{ kN/m}^2$		E : 弾性係数 (材料毎の応力とひずみの比例定数) I : 断面二次モーメント (部材断面毎の変形のしにくさ) EI : 曲げ剛性 (変形のしにくさ)
B-B断面	$EI = E \cdot \frac{b \cdot h^3}{12} = \frac{E \cdot 1.0 \times 0.27^3}{12} = 0.57 \times 10^5 \text{ kN/m}^2$

↑ 約6倍

落下にいたるメカニズムの検証(3)
吹付厚が厚いことによる形状変化部でのせん断力の発生の影響
【検証方法】 ■解析: FEM解析
