1、主な工事内容

3. 前回(平成27年3月25日夜間通行止) 実施した部分舗装補修箇所について

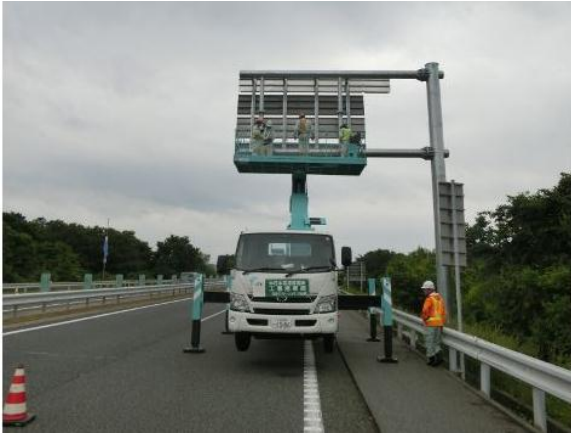
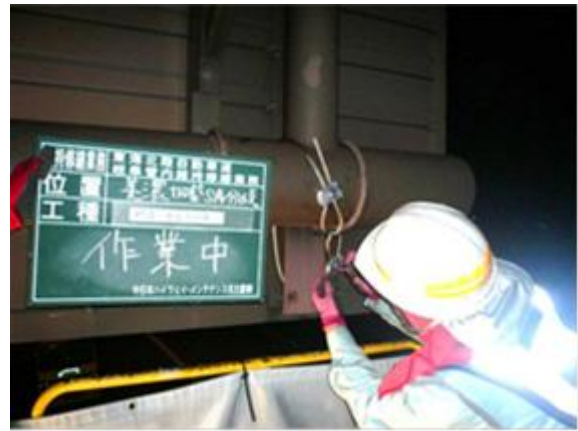
①2重の安全対策

標識の落下防止対策をおこないます。

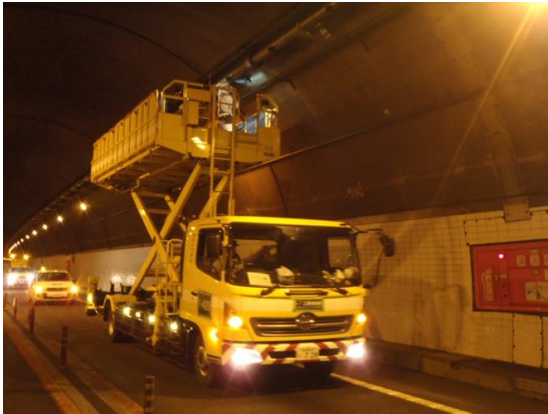
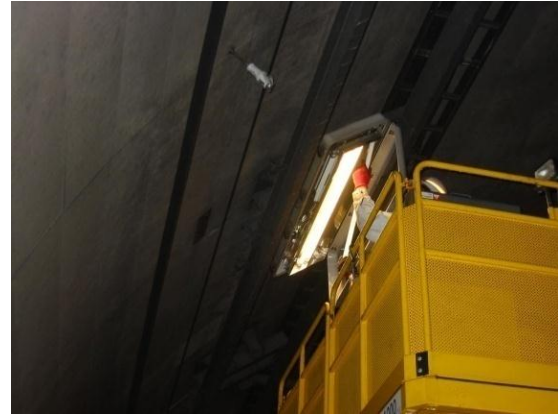
②トンネル内設備等の点検・補修

設備の点検や補修をおこないます。

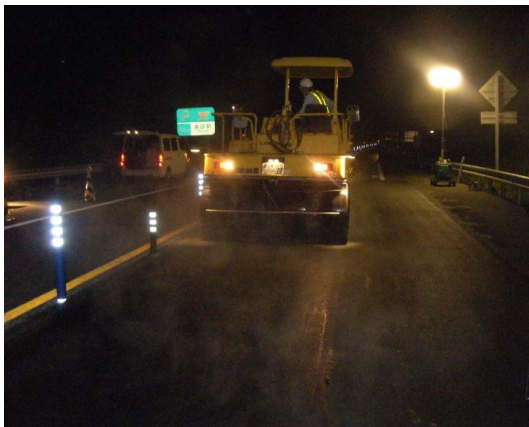
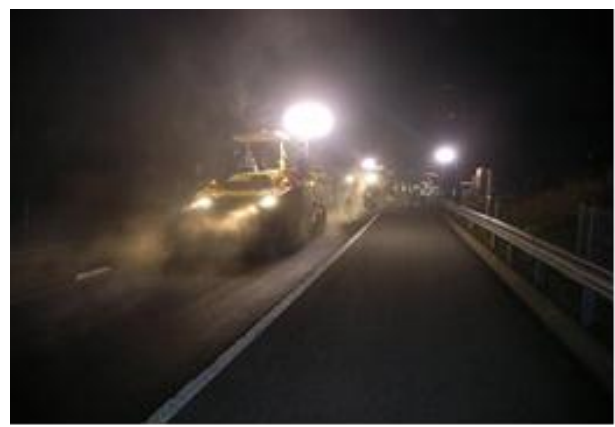
③舗装補修工事

舗装の補修工事をおこないます。

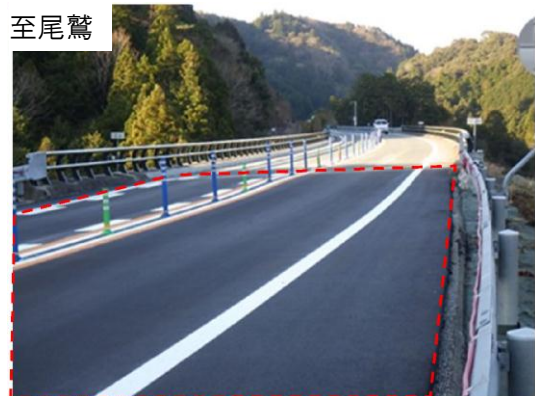
前回舗装補修 (H27.3.25) 後

平成 27 年 3 月 対策完了後、変位が収束したことから部分舗装補修を実施
