### 1. 高速道路での逆走の発生状況（平成23年～平成27年9月）と逆走原因

## 2. これまでに実施した対策の効果について

## 3. 今後の対策の実施について

**(参考) 高速道路における逆走対策 (平成26年9月、平成27年4月に公表済み)**

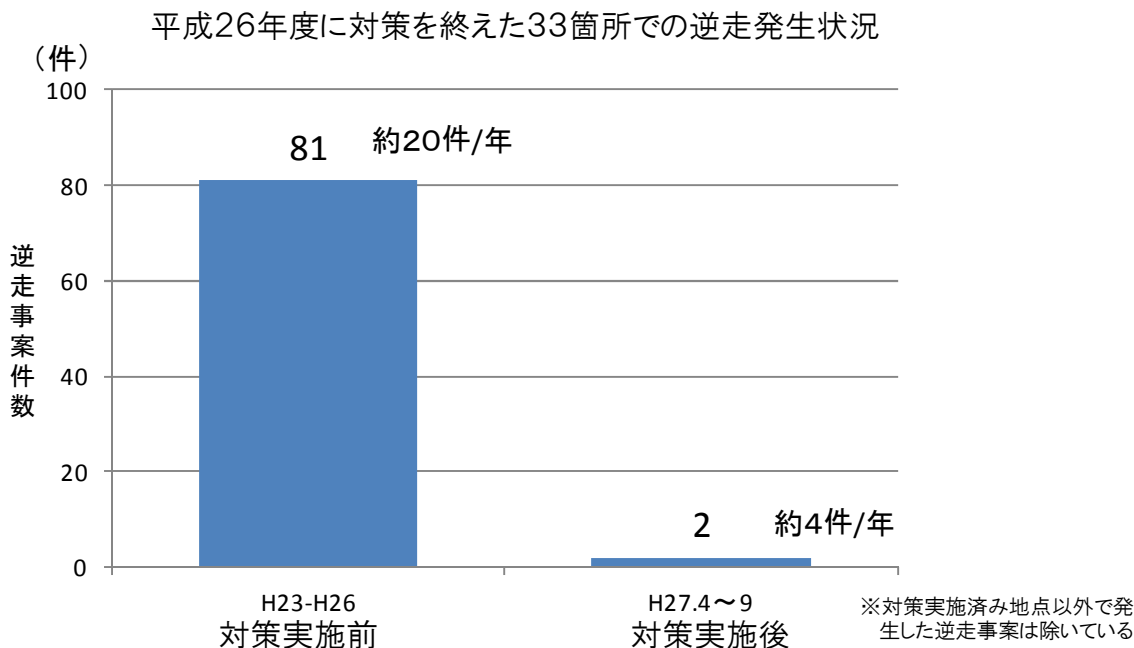
平成26年度に逆走対策を実施した33箇所においては、対策実施前の平成23年～平成26年までの4年間の逆走発生件数は81件（1年あたり約20件）でしたが、対策実施後の平成27年4月～9月の間に対策実施済み地点で発生した逆走発生件数は2件でした。

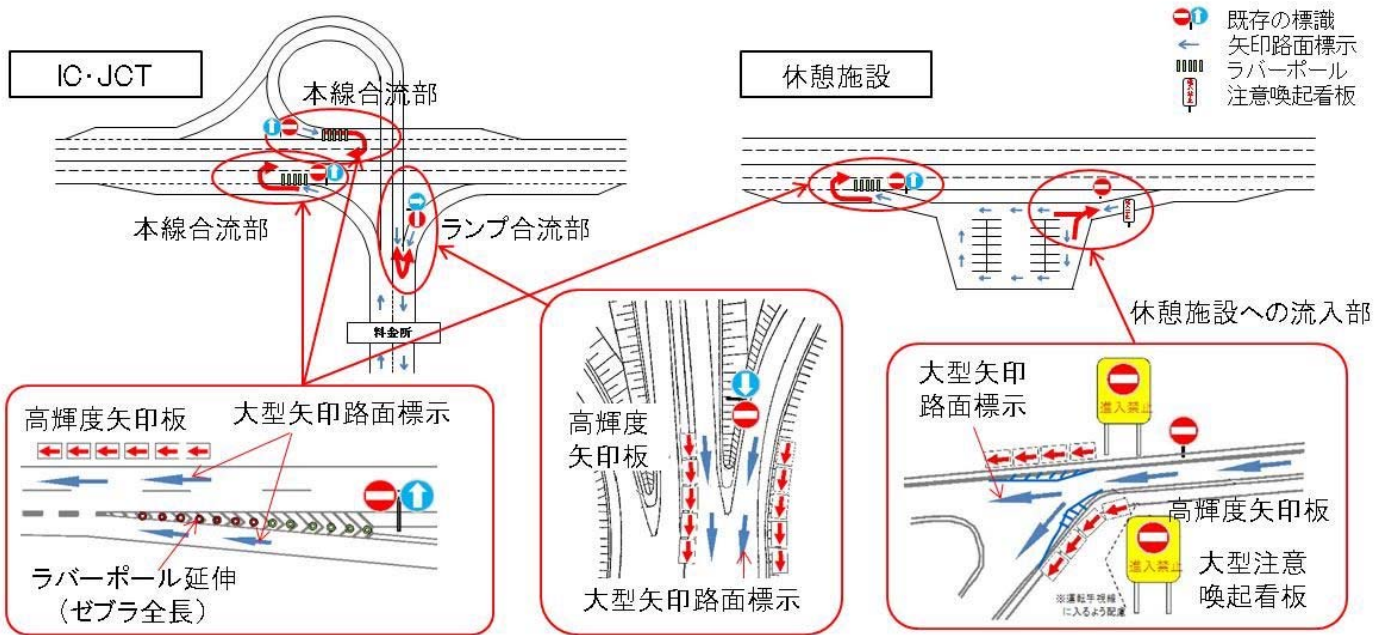
《対策の基本パターンのイメージ(一般的なインターチェンジ、ジャンクション、休憩施設)》

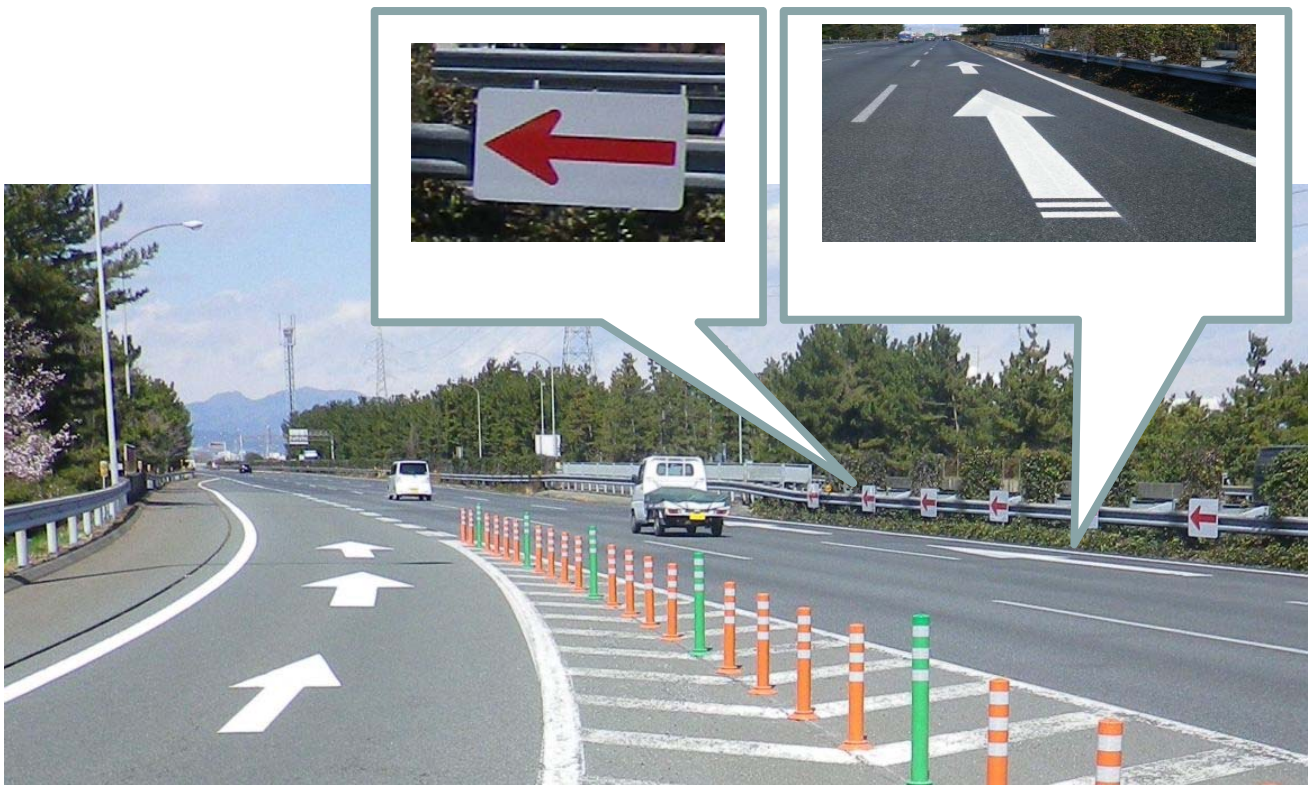
《本線合流部の対策事例 (関越道 高崎 IC)》

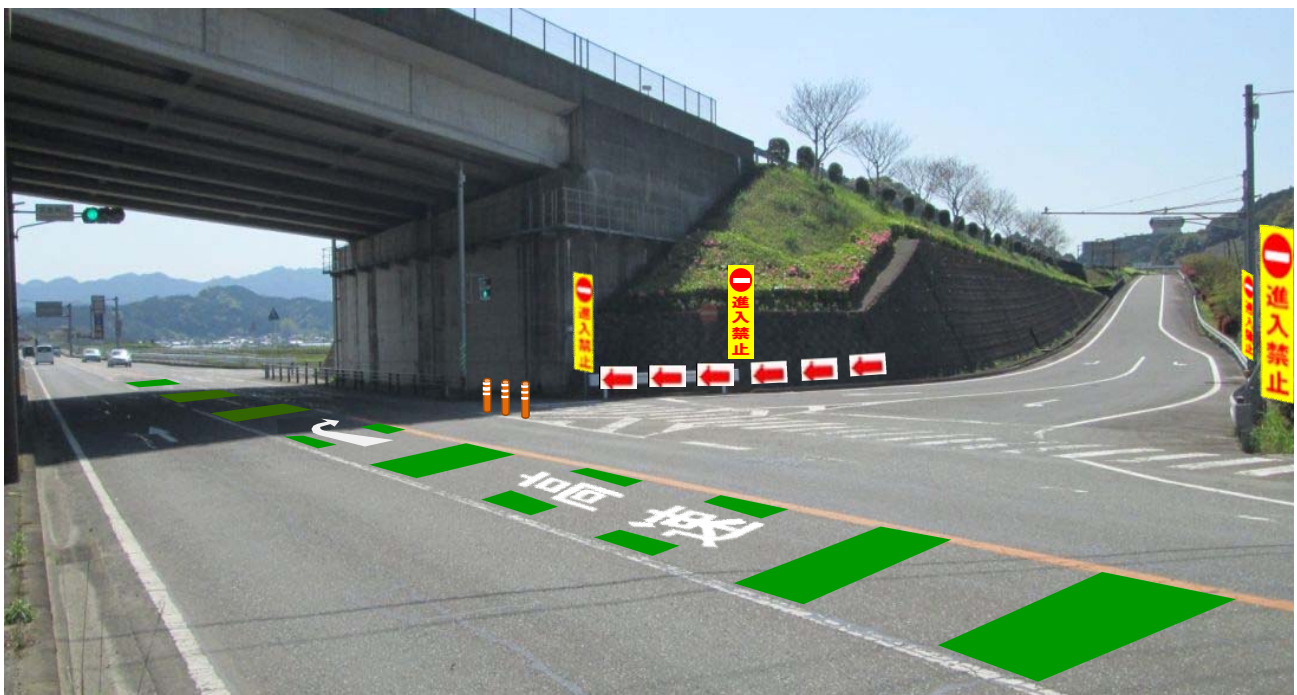
- ① 出口ランプでの大型矢印路面標示
- ② 一般道接続部付近への高輝度矢印板と「進入禁止」看板（できる限り逆走方向に方向転換する前に見える位置に配置）
- ③ 左折からの逆走に対する物理的抑制策として、ラバーポールを設置
- ④ 一般道右折レーンでの路面標示の延伸や、緑色のカラー舗装などによる入口での誘導強化

※高速道路出口部での対策は、警察や一般道管理者との個別協議を踏まえ実施。

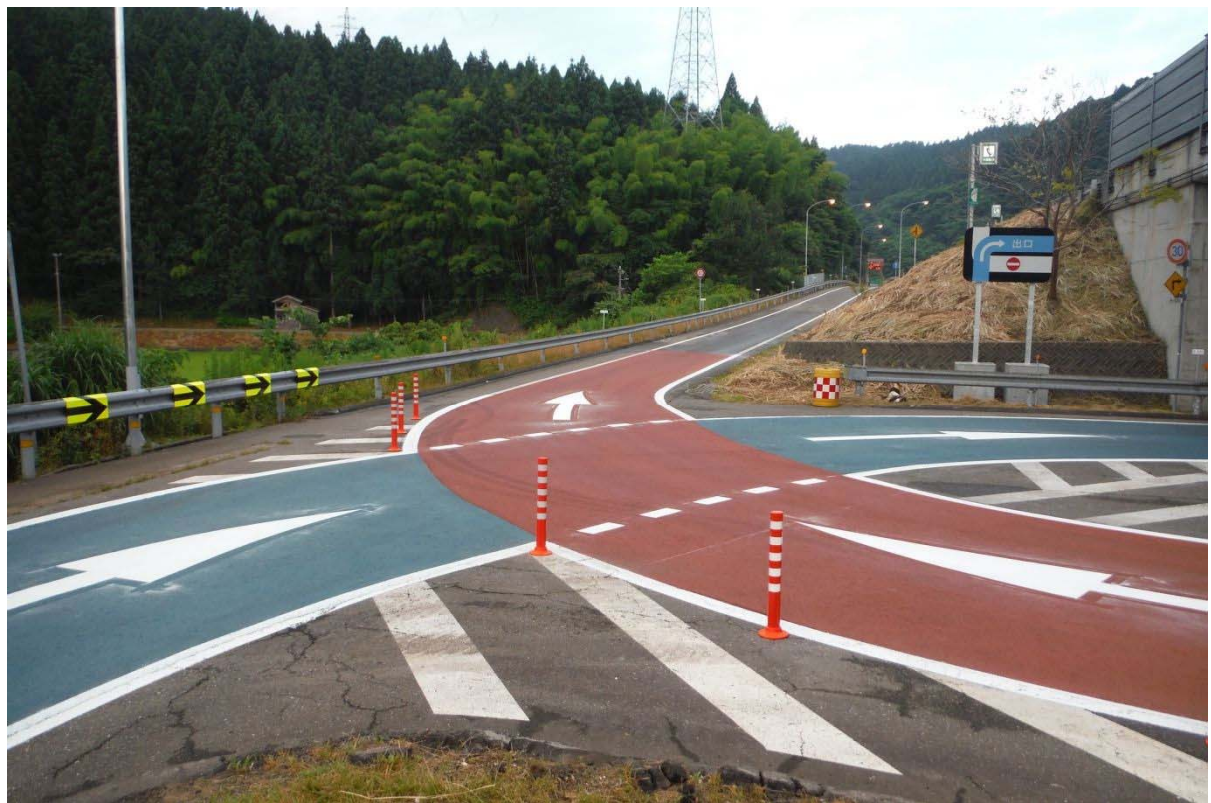
《平面Y型ICの交差点部の対策事例(北陸道 能生IC)》
