■大雨(次項参照)による名神高速(上下線)養老JCT～関ヶ原IC間が通行止め時に、開通した東海環状(大垣西IC～養老JCT)を約13百台が乗り継ぎ利用し、迂回路として機能発揮(※1)

- 台風16号の影響により、大気の状態が不安定となり岐阜県西濃地域を中心に大雨
- この大雨により平成24年9月18日14:15から名神高速道路(上下線)の養老JCT~関ヶ原IC間が通行止め。同日17:45からは関ヶ原IC~米原JCT間も同時に通行止め。(9月19日1:30に解除)

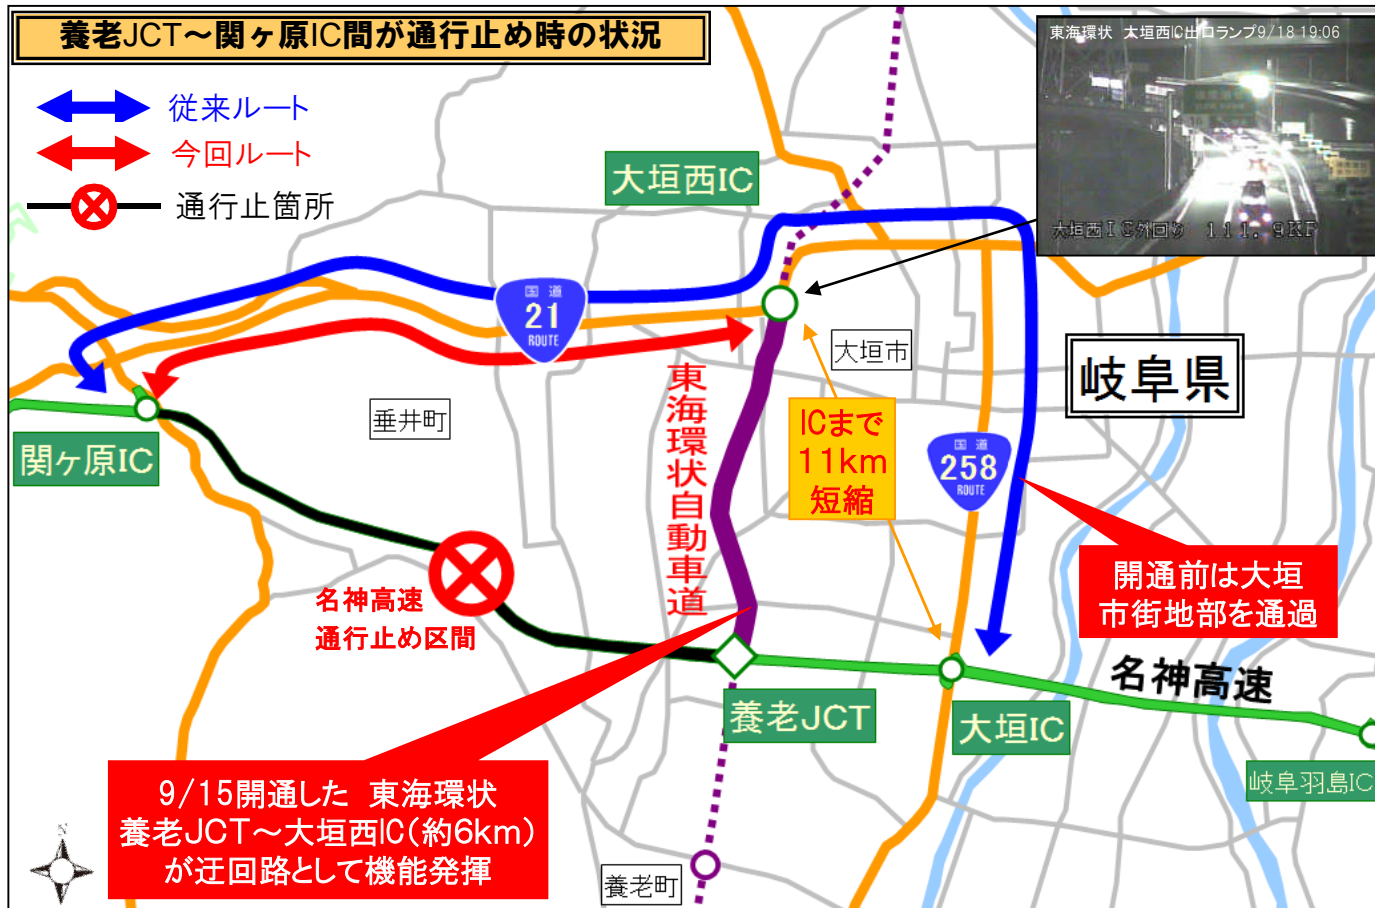
■東海環状の開通前に比べ、一般道迂回距離が約11km短縮

(開通前ならば、名神高速大垣IC～関ヶ原IC間が通行止めとなり、国道258号+21号を利用するため大垣市街地部を通過していましたが、大垣西IC活用により大垣市街地への交通の流入も低減したと推測されます。)

■東海環状の大垣西IC出入り交通量は、通常時(※2)の約2.2倍(※2) 次の日の同時時間帯との比較

■※1 乗り継ぎの状況

【東環:大垣西ICでの乗り継ぎ】

- 証明書発行数は約150枚
- ETC乗り継ぎ 1,185台

■※2 インター出入り交通量の状況

【東環:大垣西IC出入交通量】

- ①通行止め時:2,200台
- ②通常時 :1,000台
- 差(①-②) +1,200台(約2.2倍)

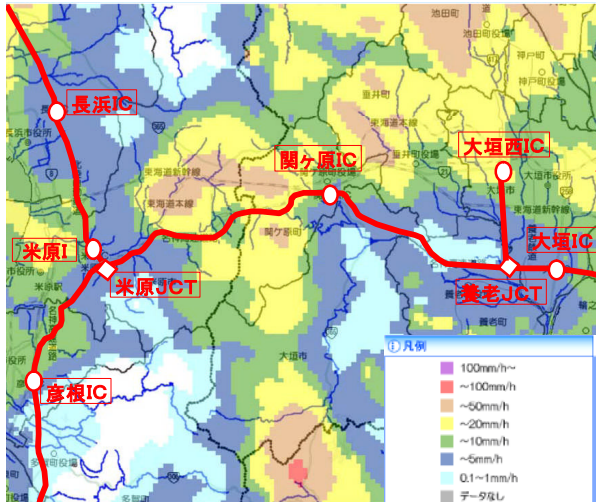
■降雨状況 9月18日18:27時点

出典:国土交通省 Xバンド MPRレーダ雨量情報(H24.9.18 18:27)

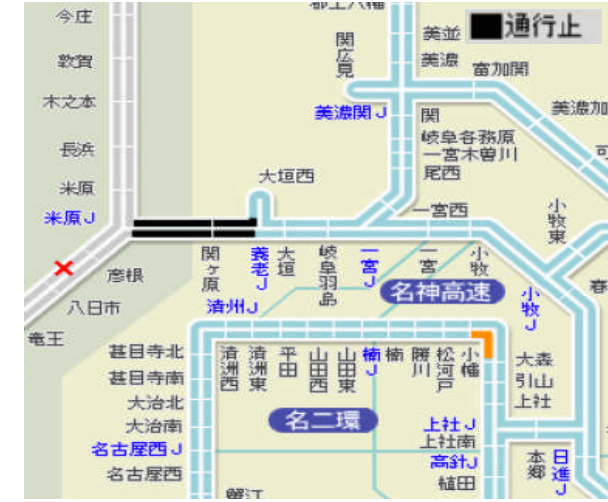
■高速交通状況9月18日18:20時点

出典: NEXCO中日本 HP(H24.9.18 18:20時点)
