**高速自動車国道中央自動車道富士吉田線等
(他4路線)に関する維持、修繕その他の管理の報告書**

平成23営業年度

平成24年8月

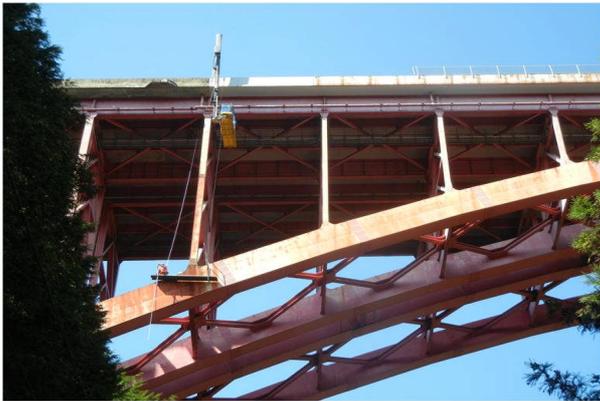
- ①安全で安心してご利用いただけるよう、路面や構造物、施設設備などの計画的保全、長寿命化を図るため、詳細点検等を実施し、点検結果に応じて必要な補修・補強を実施しました。

《構造物点検》

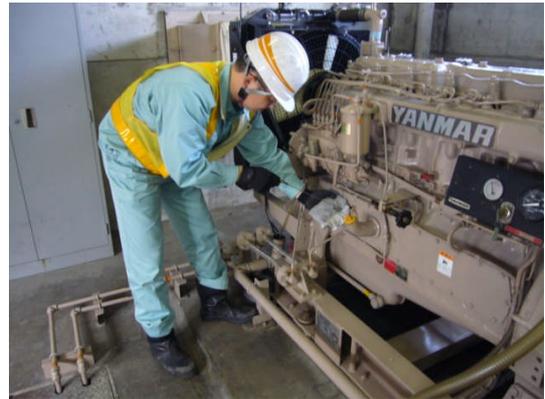
《施設設備点検》

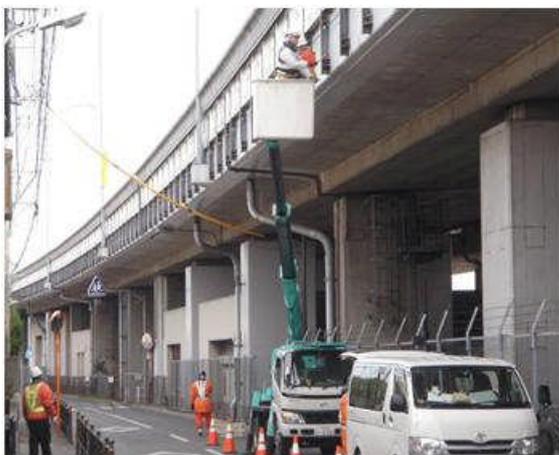
また、平成24年1月に発生した橋梁付属物の一部垂れ下がり事故により鉄道の運行に重大な支障を及ぼす事態となったことから、鉄道交差・並行箇所の付属物点検を徹底し、今後2年以内に点検を完了するよう鉄道事業者と協議・調整を進めます。なお、鉄道交差箇所以外の橋梁付属物についても定期的実施できる体制構築を行い、点検を実施します。

《点検の実施状況》

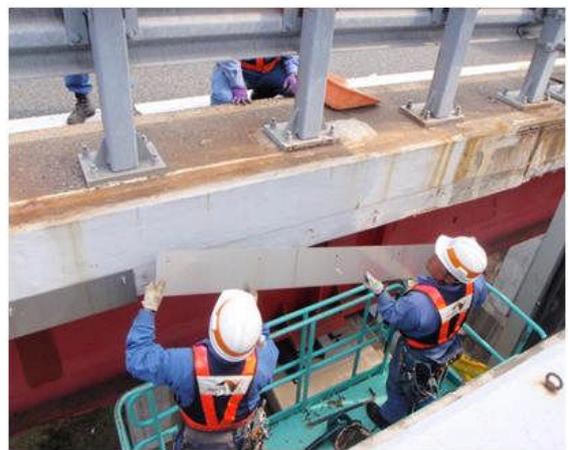
《橋梁付属物撤去状況》

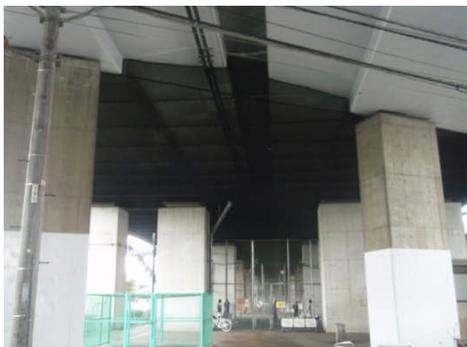
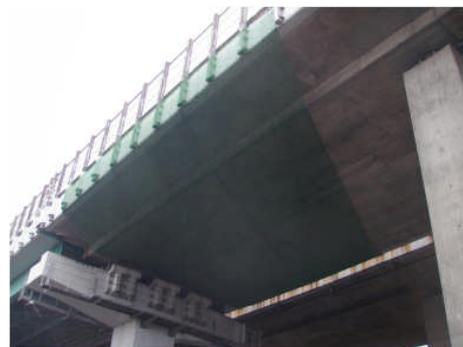
《剥落防止ネットの連続施工》

なお、緊急点検で発見・確認された要補修箇所は、部分的・簡易的な工法等を用いた第三者被害防止対策や、損傷程度やその原因、交差物の重要性に応じて、計画的に補修を行っています。今後も点検を継続的に実施することにより「百年道路」を目指し、構造物劣化による第三者被害防止に取り組めます。

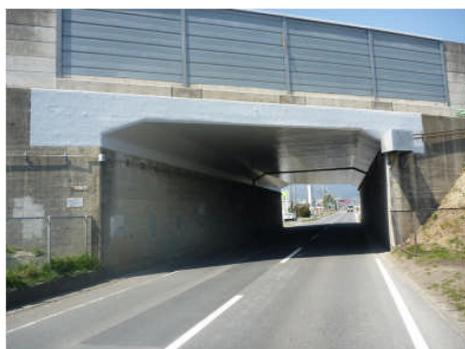
《部分対策(断面修復+剥落繊維シート)》

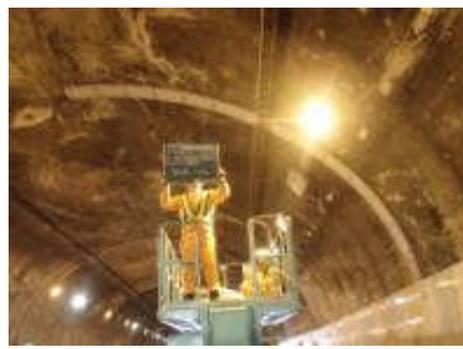
《トンネル目地部剥落防止樋》

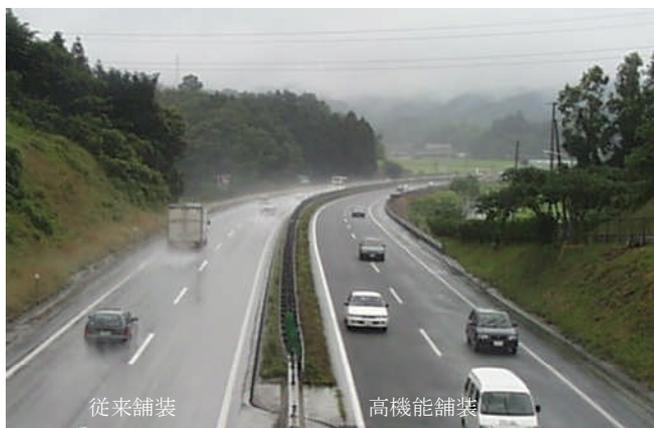
- ・ 従来舗装を施した路面が損傷した箇所について高機能舗装化を実施しました。
- ・ 平成23年度に新たに高機能舗装とした総延長:約100Km車線(高機能舗装率81%)

《密粒舗装と高機能舗装の状況写真》

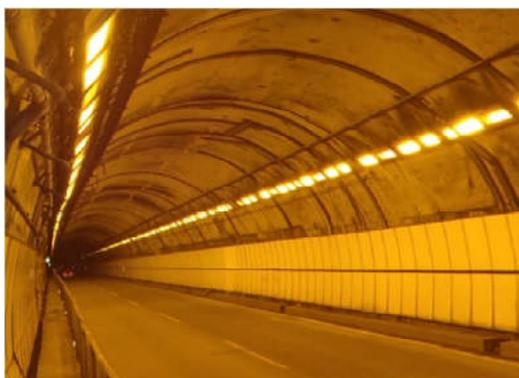
《ナトリウム灯照明の状況》

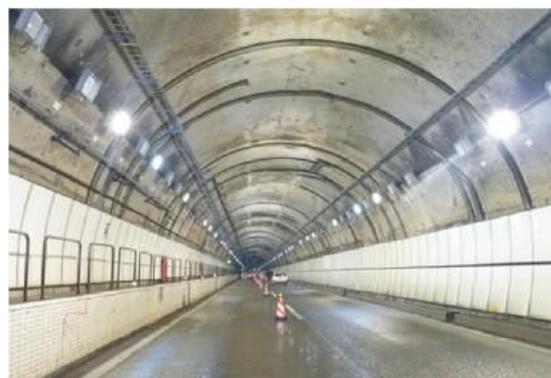
また、新たな試行としてトンネル照明にLED灯具を採用しました。

《LED照明の状況》

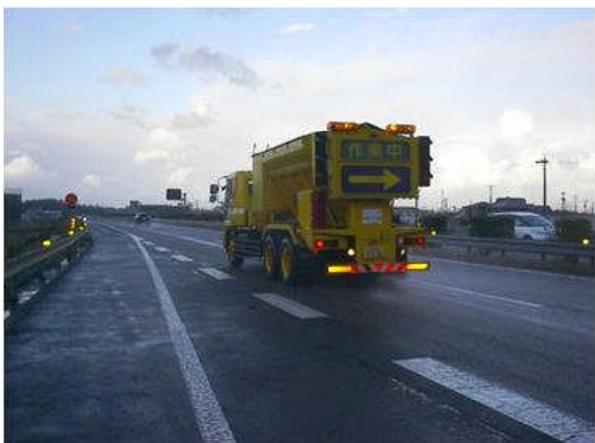
凍結防止剤散布状況
(北陸自動車道)

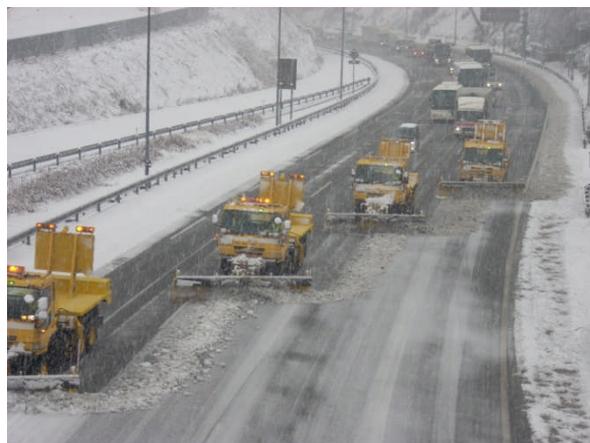
除雪作業状況
(東名高速道路)

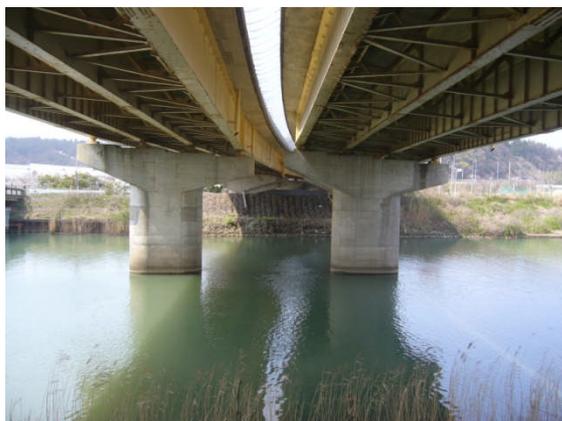
【北陸自動車道 大聖寺川橋P3橋脚】

《橋脚補強(施工前)》

- ③災害に強い道路ネットワークの構築を目指し、耐震補強工事を実施しました。
橋脚補強完了率:100%(平成22年度で完了)

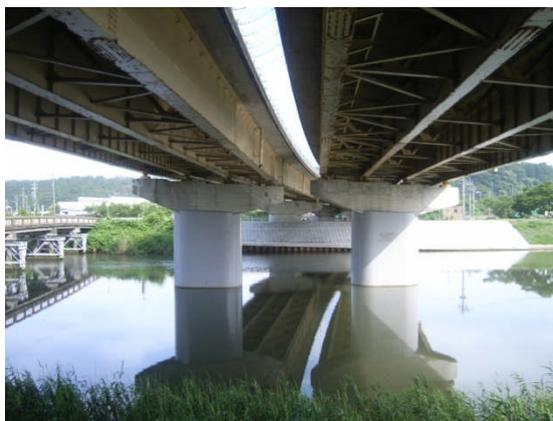
《橋脚補強(施工後)》

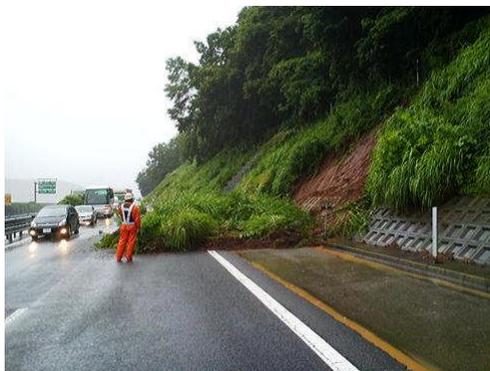
切土のり面土砂流出

2) 平成23年度に発生した台風により被災したのり面の復旧について、本復旧を実施しました。

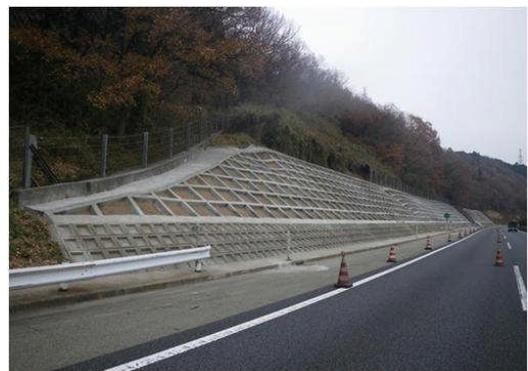
本復旧完了

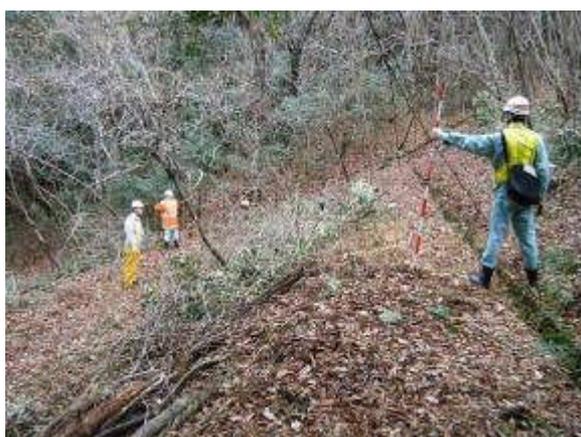
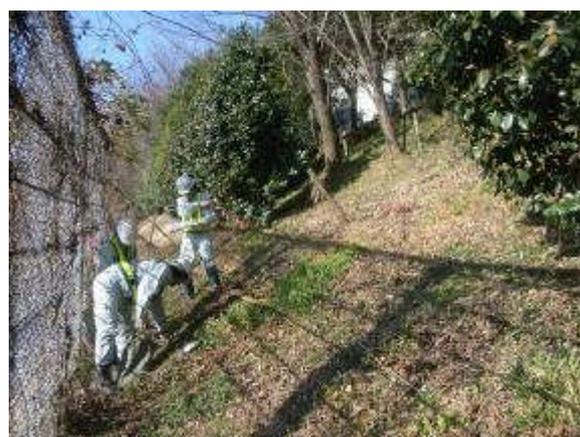
- ・NEXCO中日本管内では、381箇所を机上抽出し、平成22年3月末までに、現地調査（平常時、降雨後）を実施しました。
- ・現地踏査を実施したところ、すべりに伴う路面のクラック、沈下及びのり面のクラック、はらみ出しなど緊急的に対策が必要な箇所はありませんでした。
- ・排水設備については、緊急を要するものは補修済みです。
- ・簡易調査結果より、詳細調査が必要と判断された箇所が99箇所確認されました。
- ・簡易調査結果を踏まえ、詳細調査（ボーリング調査）及び対策工検討を行い、12箇所にてのり面補強や水抜きによる対策が必要とされています。

現地踏査実施状況

調査結果や対策工検討結果を踏まえ、のり面補強対策(押え盛土、抑止杭等による)や水抜き対策を行います。

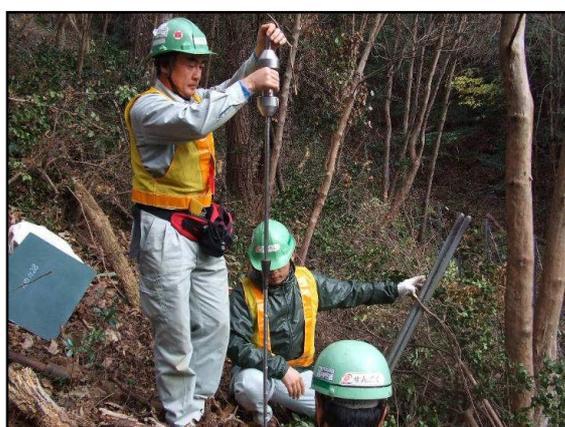
簡易動的コーン試験実施状況

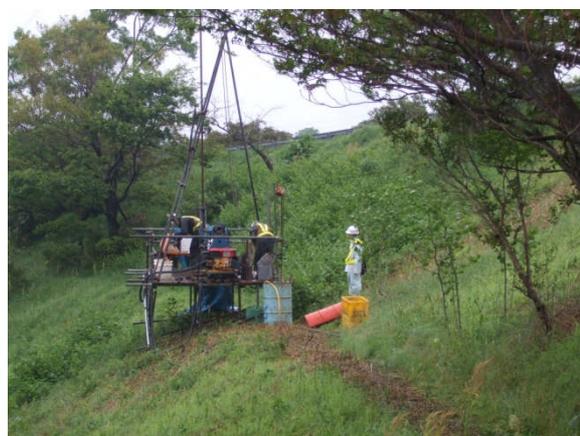
ボーリング調査実施状況

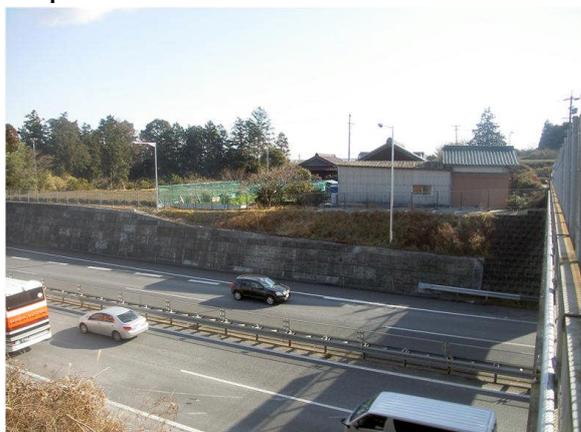
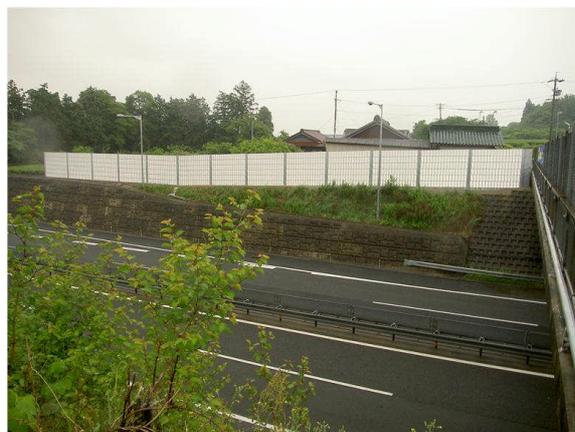
【東名阪自動車道 下り57.5KP付近】

- ・ 平成23年度に設置した遮音壁の延長：約3Km

《遮音壁(施工前)》

《遮音壁(施工後)》

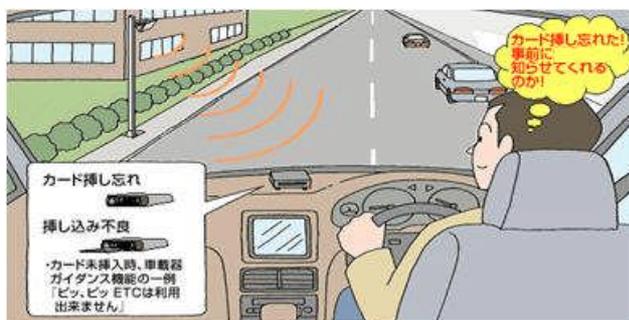
①ETCレーンにおける停止車両の削減のため、カード未挿入防止お知らせアンテナを平成23年度37箇所設置しました。

《お知らせアンテナの設置例 東富士五湖道路:須走IC》

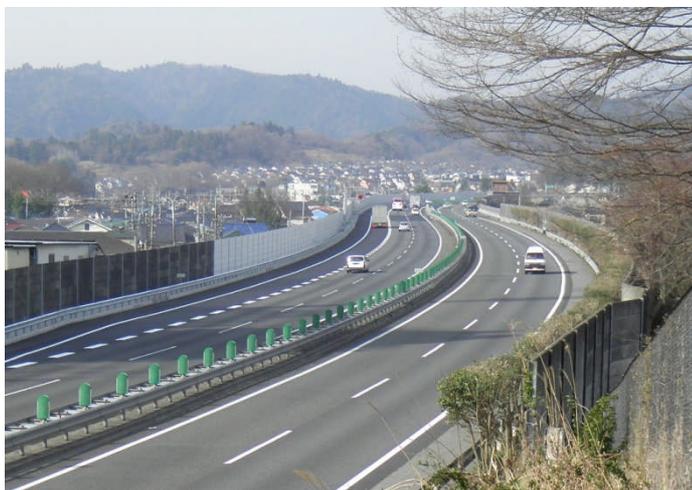
- 中央自動車道下り線元八王子BS付近の付加車線事業の運用を平成24年3月14日に開始しました。

中央自動車道下り線元八王子BS付加車線の運用

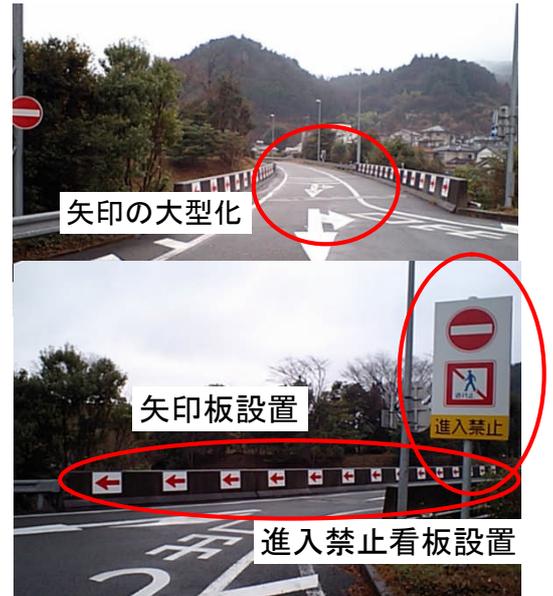
逆走防止対策として平成17年度より休憩施設、IC、JCTを対象に安全施設の点検・改善等を行い、具体的な対応として、①入口ランプでの進入禁止標識、注意喚起標識、路面表示などの強化や安全啓発活動、②ポスター・チラシ・ビデオ等での啓発広報、③インターチェンジ・休憩施設の流入・流出ランプ部において進行方向を示す路面表示(矢印)等を設置するなどの逆走防止対策を実施してきた。

路面標示・看板等による対策
(東名富士川 SA)

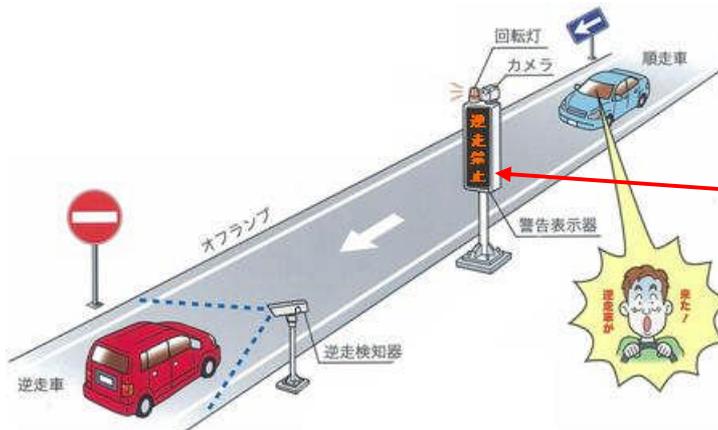
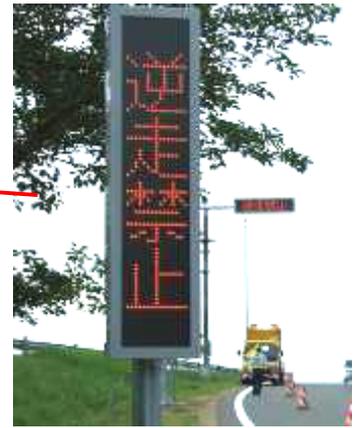
また、平成20年度には、社会貢献事業の一環として8箇所の休憩施設に「逆走防止対策装置」を試行的に設置。平成22年度からは国と連携した社会実験として、インターチェンジ、ジャンクション、休憩施設など243箇所に設置し動作及び効果を検証。

逆走防止装置(北陸道南条 SA)

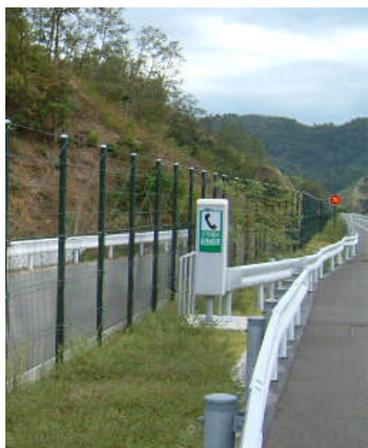
立入防止柵

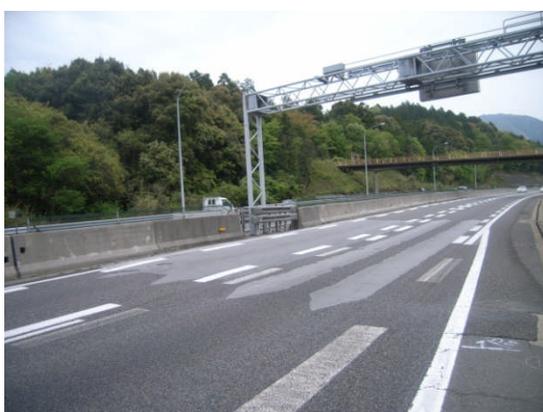
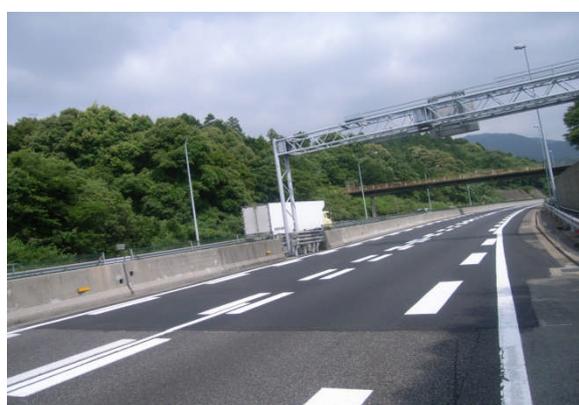
【名神高速道路 下り424.9KP付近】

路面のわだち掘れやひびわれ等を調査し、翌年度に補修目標値に達すると思われる延長約250km・車線の舗装補修を実施しました。

《舗装補修（施工前）》

《舗装補修（施工後）》

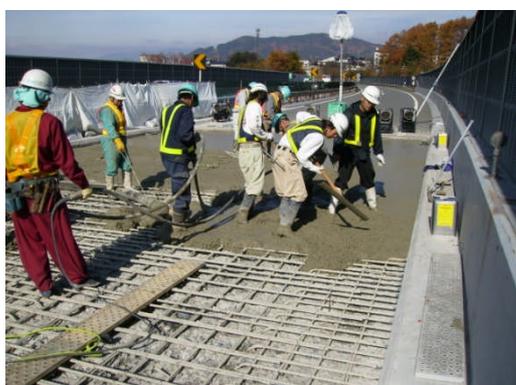
橋梁の健全度評価を実施し、補修が必要な橋梁38橋について、補修を実施しました。

《補修事例（取翻川橋（下）床版取替）》

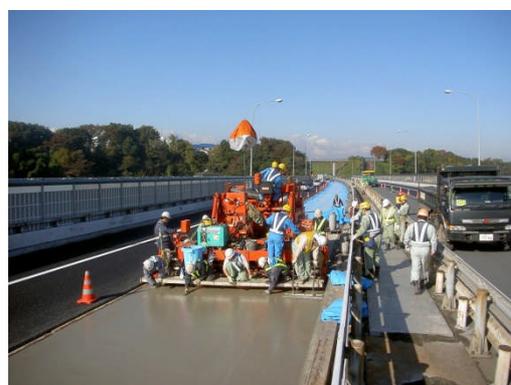
《補修事例（床版増厚）》

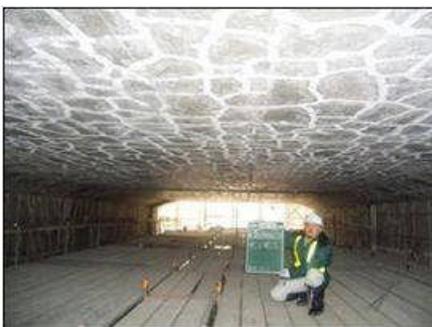
＜橋梁の損傷事例＞
床版下面の亀甲状ひび割れ

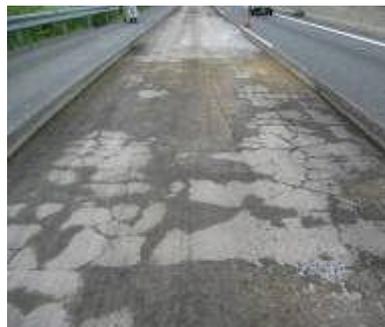
＜舗装の損傷事例＞
道路基層面のひび割れ

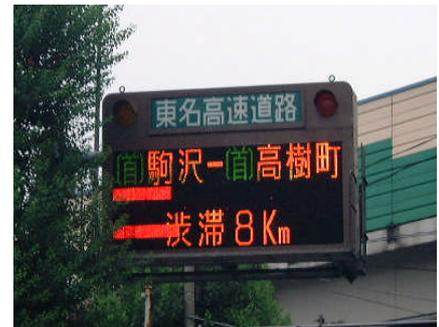
＜施設設備の損傷事例＞
情報板の表示部劣化
