E20 中央道を跨ぐ橋梁の耐震補強工事施工不良に関する調査委員会

報 告 書

2021年7月27日

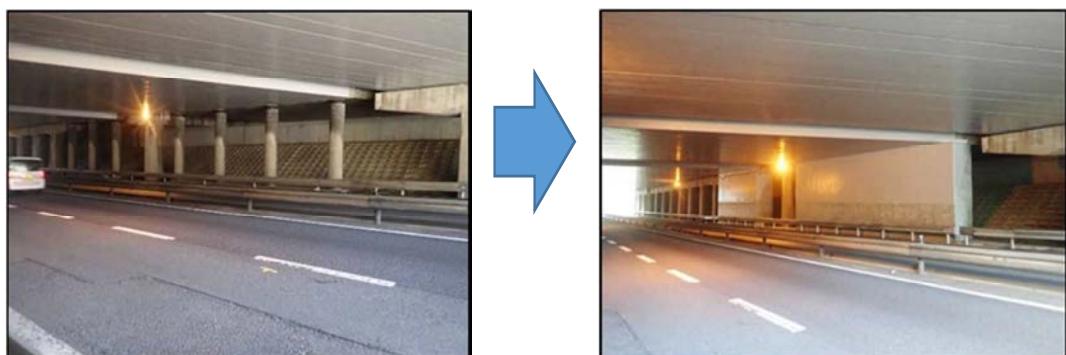
耐震補強前 (大谷第二橋)

耐震補強後 (大谷第二橋)

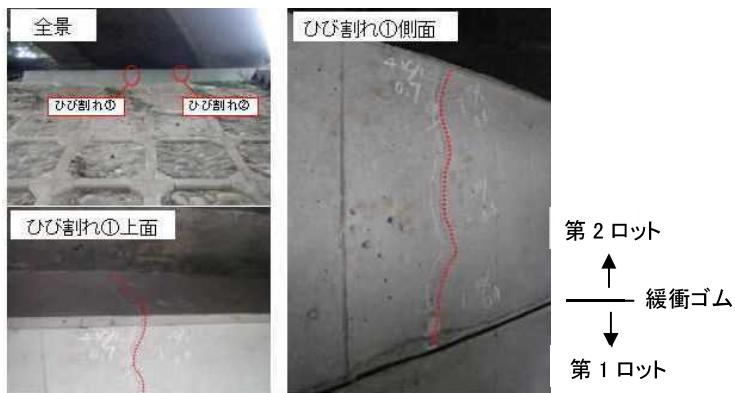
図2 緑橋A1橋台のひび割れの状況

本件工事の対象橋梁のうち中央道を跨ぐ緑橋のA1橋台（下り線側）のコンクリートにひび割れ（図2）が発見され、鉄筋探査による調査を実施したところ鉄筋の不足（図3-1）が確認された。A1橋台のコンクリート躯体の鉄筋組立、型枠組立、コンクリート打設は、2回に分けて実施されているが、再施工のためにコンクリートをはつり除去した結果、A1橋台側の鉄筋の不足は、部分的なものではなく第2ロット（2回目の施工）で組み立てられるべき全ての鉄筋が配置されていないことが判明した。

なお、これらの施工不良箇所の再施工は、NEXCO 中日本において実施し、2020 年 12 月に完了している。

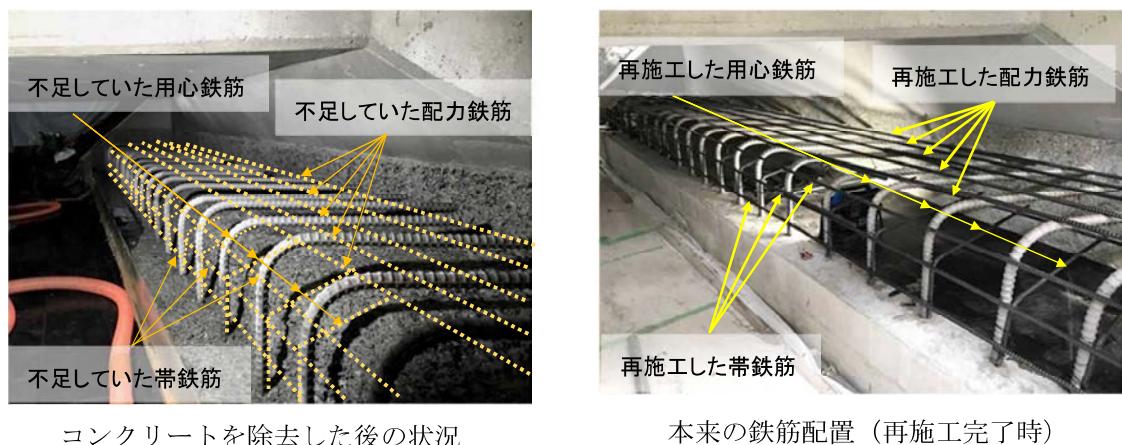
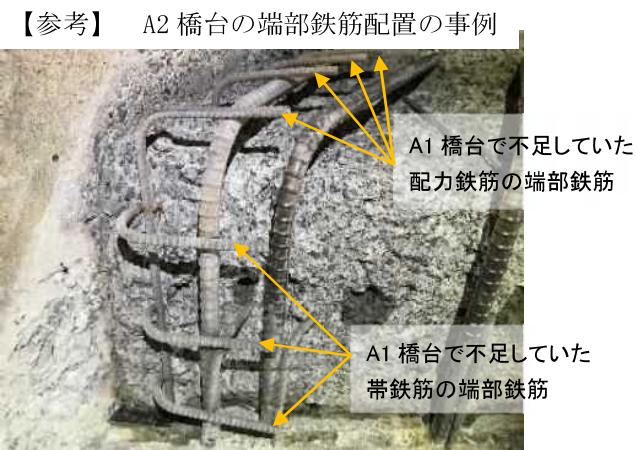
図3-1 緑橋A1橋台の鉄筋の不足の状況

コンクリートを除去した後の状況

本来の鉄筋配置（再施工完了時）

| 箇 所 | 施工不良発生部位 | 施工不良内容 |
|---|---|--|
| 緑橋 A1 橋台<br>(下り線側) | 橋台増厚部 | <ul style="list-style-type: none"> <li>・帶鉄筋 3 本、配力鉄筋 5 本、帶鉄筋の端部鉄筋 6 本、配力鉄筋の端部鉄筋 10 本、用心鉄筋 24 本不足</li> <li>・ひび割れ 2 箇所</li> </ul> |

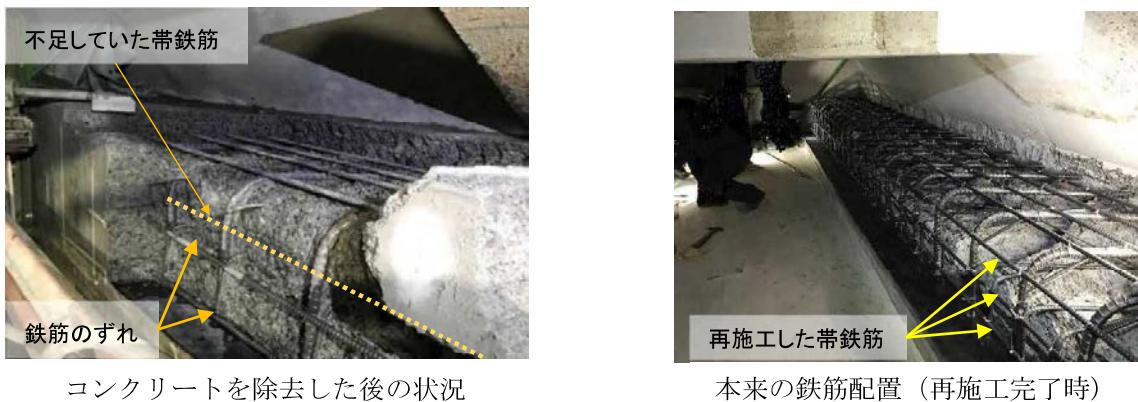
図 3-2 緑橋 A2 橋台の鉄筋の不足等の状況

緑橋のA2橋台（上り線側）もコンクリートにひび割れ発生がみられたため、鉄筋探査により調査したところ、鉄筋の不足および一部配置のずれが確認された。A1橋台側、A2橋台側とも第2ロットにおいて施工不良が発生しているが、A2橋台側については、再施工のためにコンクリートをはつり除去した結果、組立・配置が行われるべき鉄筋の一部が施工されていなかった、または、ずれていた（図3-2）点でA1橋台側と施工不良の形態が異なつ

| 箇 所 | 施工不良発生部位 | 施工不良内容 |
|---|---|--|
| 緑橋 A2 橋台<br>(上り線側) | 橋台増厚部 | <ul style="list-style-type: none"> <li>・帶鉄筋 1 本不足</li> <li>・帶鉄筋 2 本の位置のずれ</li> <li>・ひび割れ 5 箇所</li> </ul> |

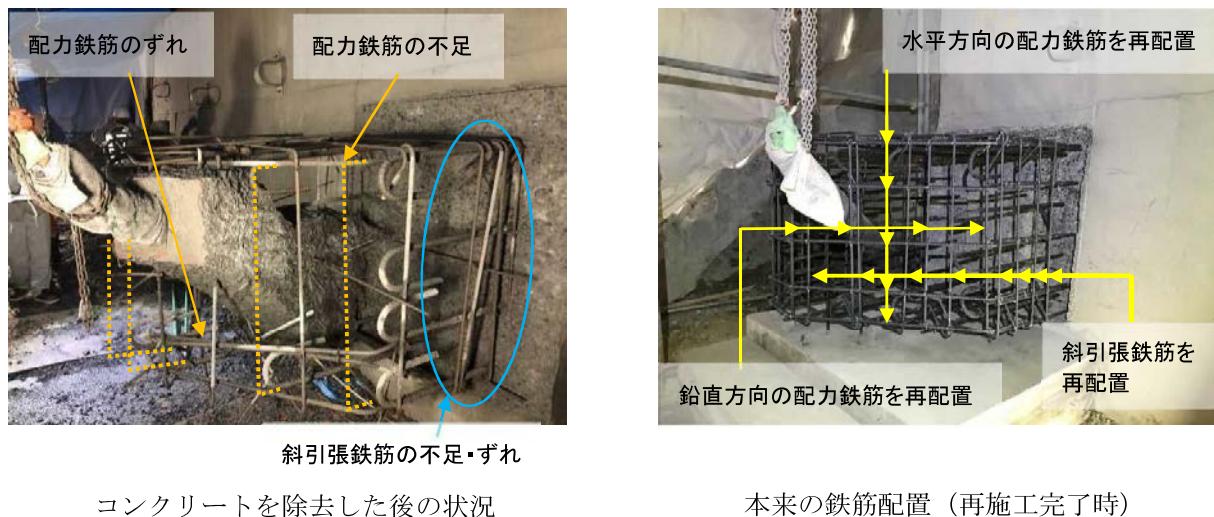
図 4-1 北原橋 A1 橋台の鉄筋不足等の状況

また、鉄筋検査の立会記録または自主検査の調書において鉄筋が設計どおり配置されているか否かが確認できなかった北原橋 A1 橋台（下り線側）および絵堂橋 A1 橋台（下り線側）についても、鉄筋探査による調査を行ったところ鉄筋不足が確認された。

そのため、NEXCO 中日本において再施工を実施するため、コンクリートをはり除去した結果、北原橋の A1 橋台（図 4-1）および絵堂橋の A1 橋台（図 4-2）においても、鉄筋の切断、不足および一部配置のずれが判明した。

| 箇 所 | 施工不良発生部位 | 施工不良内容 |
|---|---|--|
| 北原橋 A1 橋台<br>(下り線側) | グラウンドアンカー<br>定着突起部 | <ul style="list-style-type: none"> <li>・斜引張鉄筋 1 本、配力鉄筋 8 本不足</li> <li>・配力鉄筋 8 本、引張鉄筋 15 本の鉄筋位置のずれ</li> </ul> |

なお、これらの施工不良の再施工については、NEXCO 中日本において実施し、2021 年 4 月に完了している。

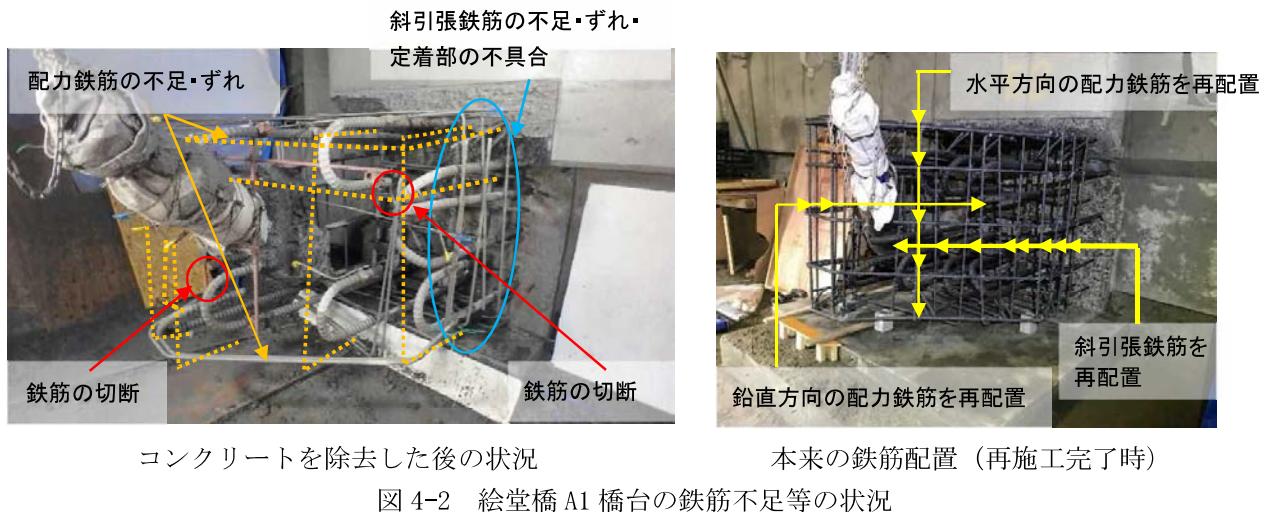
図 4-2 繪堂橋 A1 橋台の鉄筋不足等の状況

| 箇 所 | 施工不良発生部位 | 施工不良内容 |
|---|---|--|
| 繪堂橋 A1 橋台<br>(下り線側) | グラウンドアンカー<br>定着突起部 | <ul style="list-style-type: none"> <li>・斜引張鉄筋 2 本、配力鉄筋 14 本不足</li> <li>・主鉄筋 6 本、斜引張鉄筋 6 本の切断</li> <li>・斜引張鉄筋 5 本の定着部の不具合</li> <li>・配力鉄筋 2 本、斜引張鉄筋 6 本の位置のずれ</li> </ul> |

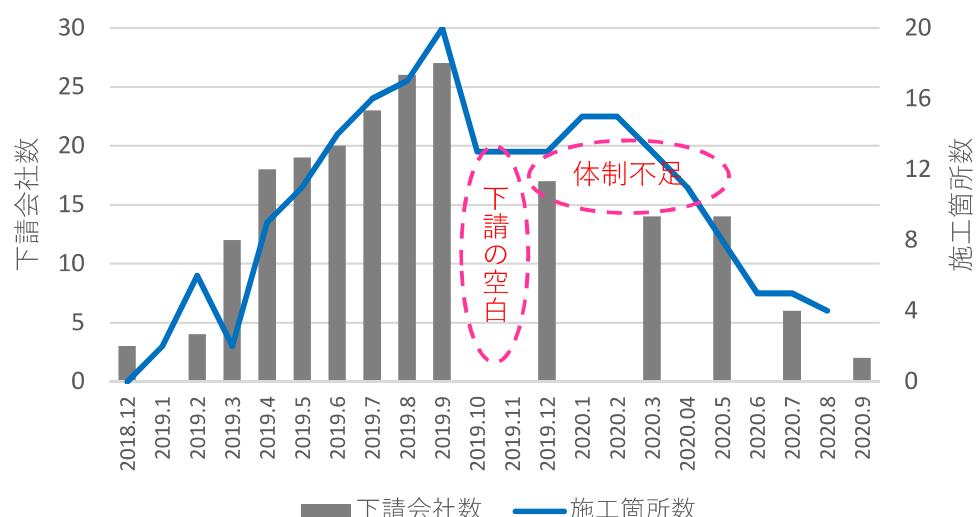
図7 下請会社数と施工箇所数

下請会社も含めた施工体制の構築は遅く、受注者から提出された施工体系図によれば、下請会社との契約が初めて締結されたのは、2018年12月になってからであった。図7は下請会社数と施工箇所数を重ねたグラフであるが、これを見ると、2019年に入つてから現場の施工が始まり、2019年4月には3次下請まで含めて計18社と下請契約を結んでおり、その後も順次追加契約がみられた。しかしながら、2019年9月時点で契約していた27社のうち14社が同年12月までの間に契約終了しており、この間は約1か月にわたり現場の施工が中断していたとの証言が八王子保全の社員および施工管理員から得られている。

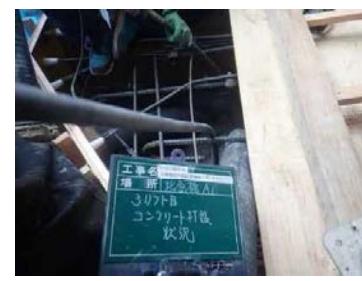
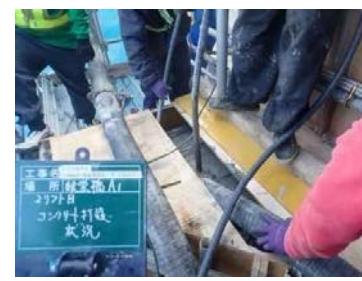
図 11-1 北原橋・絵堂橋の施工

3/4 配筋検査

3/7 コンクリート打設

3/5 コンクリート打設

2 橋の工程が非常に厳しかったことは図 10 からも読み取れるが、さらに施工手順を誤ったことが施工不良の一因となっているものと考えられる。図 11-1 の写真を順にみていくと 2 橋ともに橋台前面の最上段のロット（北原橋の第 3 ロット、絵堂橋の第 2 ロット、図 11-2 参照）の鉄筋組立と同時に定着突起部の鉄筋組立が行われている。なお、定着突起部の鉄筋が組み上げられているが、同時にグラウンドアンカー設置のためのボイド管が設置された形跡が写真では読み取れない。よって、鉄筋組立の後にボイド管が設置されたと思われ、ボイド管を設置する際に干渉が生じ主鉄筋の切断、鉄筋形状および位置の変更を行わざるを得なかったものと考えられる。

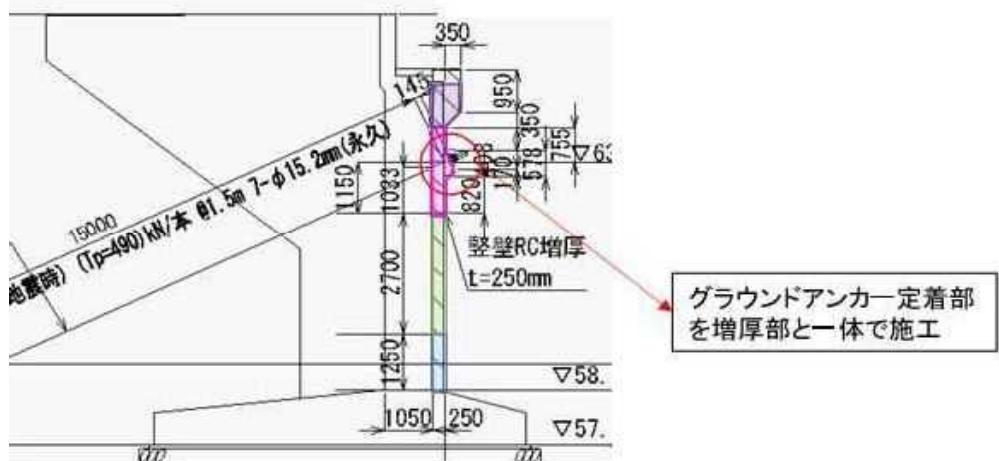
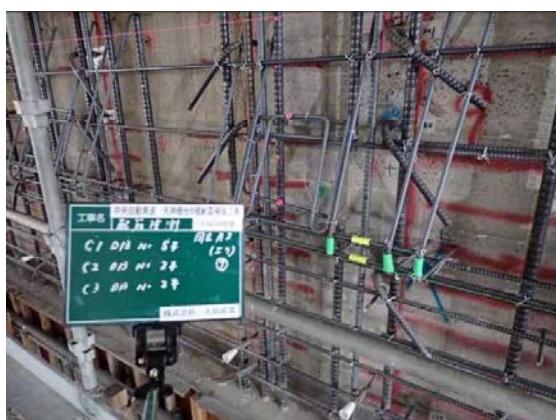
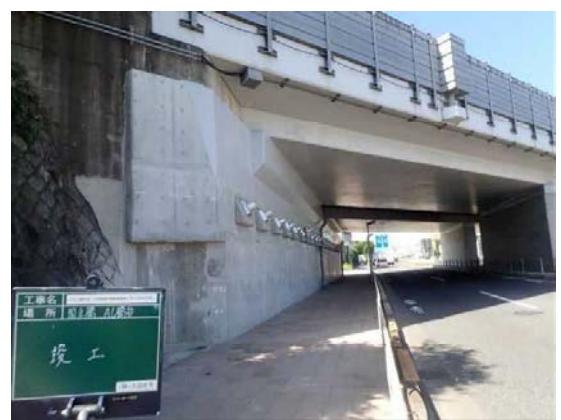
図 12 国立橋との比較

そのため、国立橋 A1 橋台および A2 橋台についても手順の前後が発生すれば、2 橋と同様に施工不良発生の恐れがあることから、手順前後などの不自然な工程が無いか施工写真等により確認したところ、本来あるべき手順に沿った工程であったことから、そのような事実は確認できなかった。また、国立橋の A1、A2 橋台の定着部は 2 橋の定着部に比較して構造が単純（図 12）であること、受注者の国立橋の主たる担当者（C 氏）が 2 橋の担当者（B 氏）と異なることから、状況が異なっていたことが確認されている。
