E20 中央道を跨ぐ橋梁の耐震補強工事施工不良に関する調査委員会

報 告 書
【参考資料】

2021年7月27日

○工事件名：中央自動車道天神橋他 6 橋耐震補強工事（平成 30 年度）

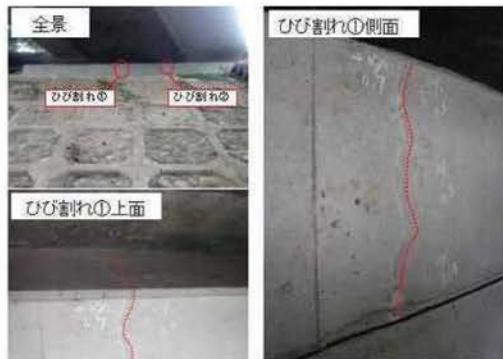
上記工事の対象橋梁のうち中央道を跨ぐ緑橋の A1 橋台（下り線側）のコンクリートにひび割れ（図 1）が発見され、調査したところ鉄筋の不足（図 2）が判明した。その後緑橋 A2 橋台（上り線側）においても、さらには同じく中央道を跨ぐ北原橋の A1 橋台（下り線側）及び絵堂橋の A1 橋台（下り線側）においても、それぞれ鉄筋不足が判明した。

図 1 緑橋A1橋台にひび割れ

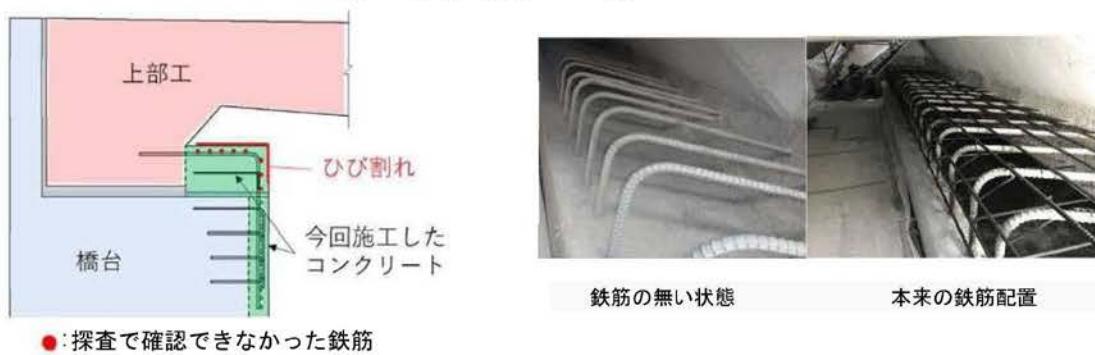
図 2 緑橋A1橋台の鉄筋の不足

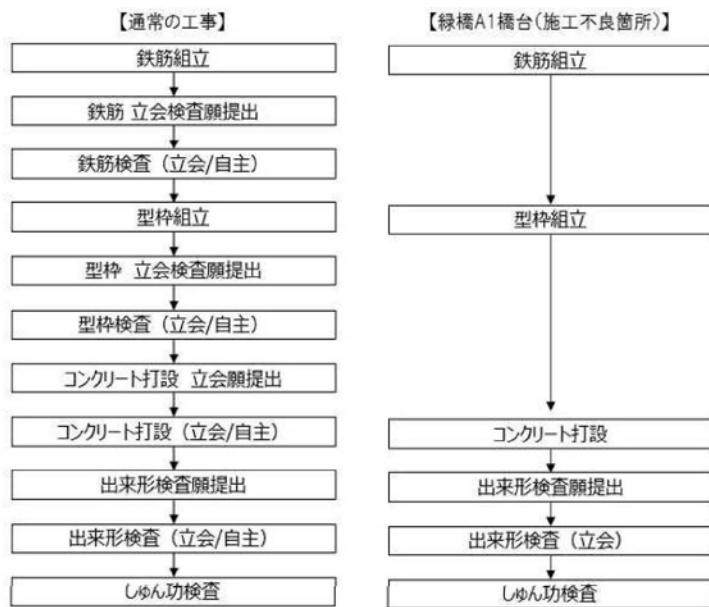
鉄筋を含むコンクリート工事における本来の施工の流れとしては、NEXCO中日本の土木工事共通仕様書※3に基づいて、鉄筋組立時に受注者から立会検査願がNEXCO中日本の監督員※4（以下「監督員」という。）に提出され、監督員が立会検査を実施（又は監督員が認めた場合には受注者が自主検査を行い、後日、検査記録、写真等を提出する。）し、当該検査の合格後に次のステップである型枠組立、コンクリート打設へと進む手順となっている。（図3）

図3 コンクリート構造物の立会・検査の流れ

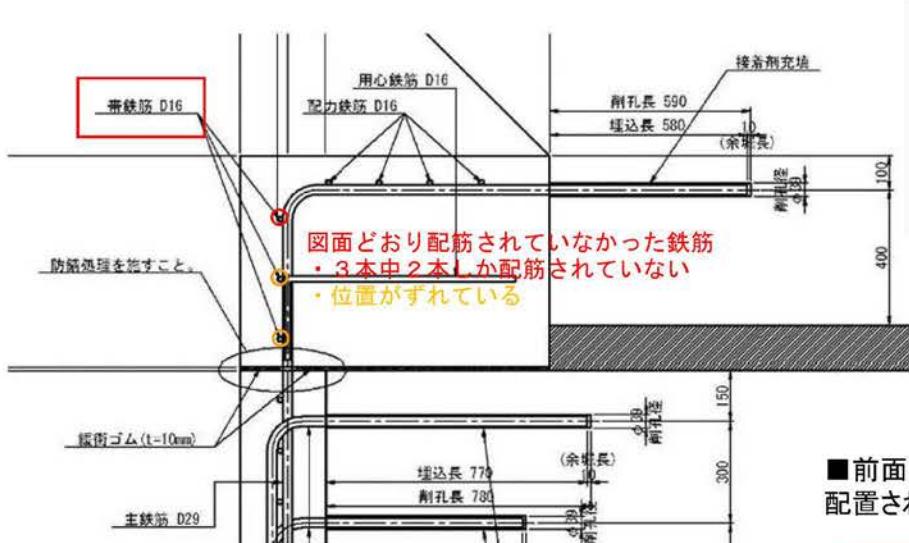
■前面の帯鉄筋(B3:1本)は事前の鉄筋探査の結果どおり配置されていない

不足 1本、11kg

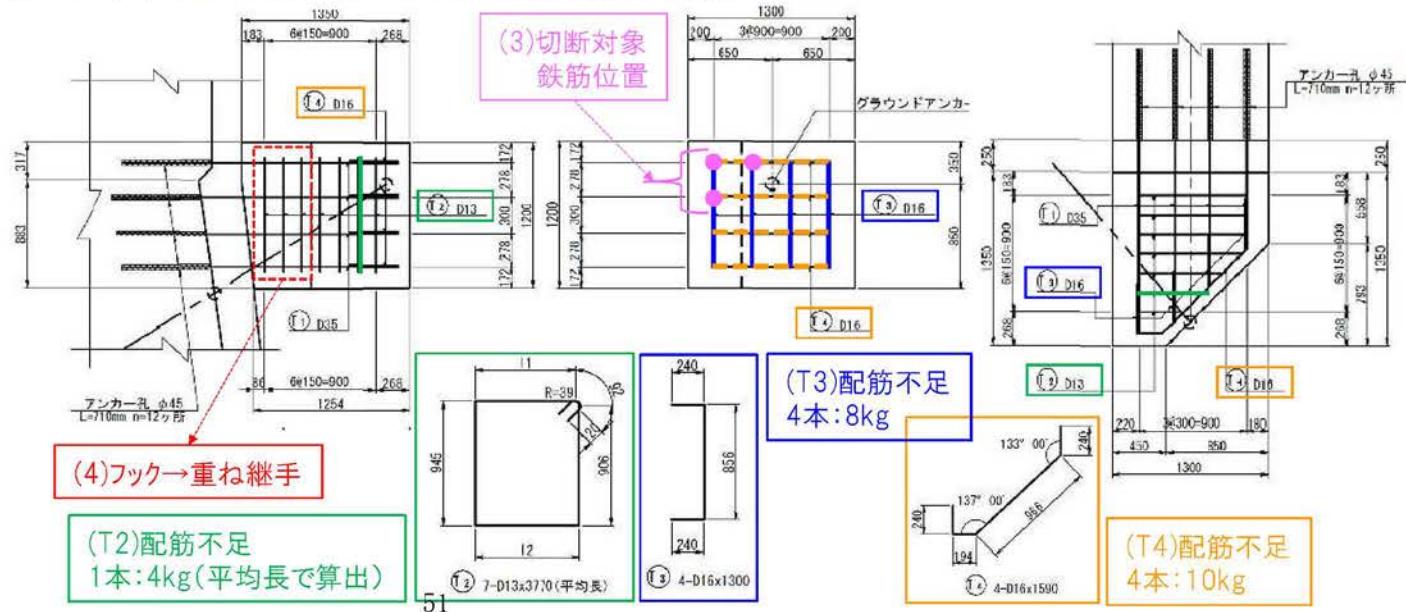
絵堂橋A1 補修ダイジェスト写真 (はつり完了段階: 2021.2.3時点)

【グラウンドアンカー定着突起 (八王子側)】

不足9本=22kg(切断部分は未考慮)

- 斜引張鉄筋(T2)が7本中6本しか確認できず、うち3本が上面まで配置されていない
- 斜引張鉄筋(T2)が設計どおり配筋されていない(間隔のズレ、鉛直に配筋されていない)
- 主鉄筋のフックが3本切断されている(写真(3))
- 斜引張鉄筋(T2)が3本重ね継手に変更されている(写真(4))
- 主鉄筋の前面を鉛直にかぶせる配力鉄筋(T3)が4本中4本配筋されていない(写真(5))
- 主鉄筋の前面を水平にかぶせる配力鉄筋(T4)が4本中4本配筋されていない(写真(6))

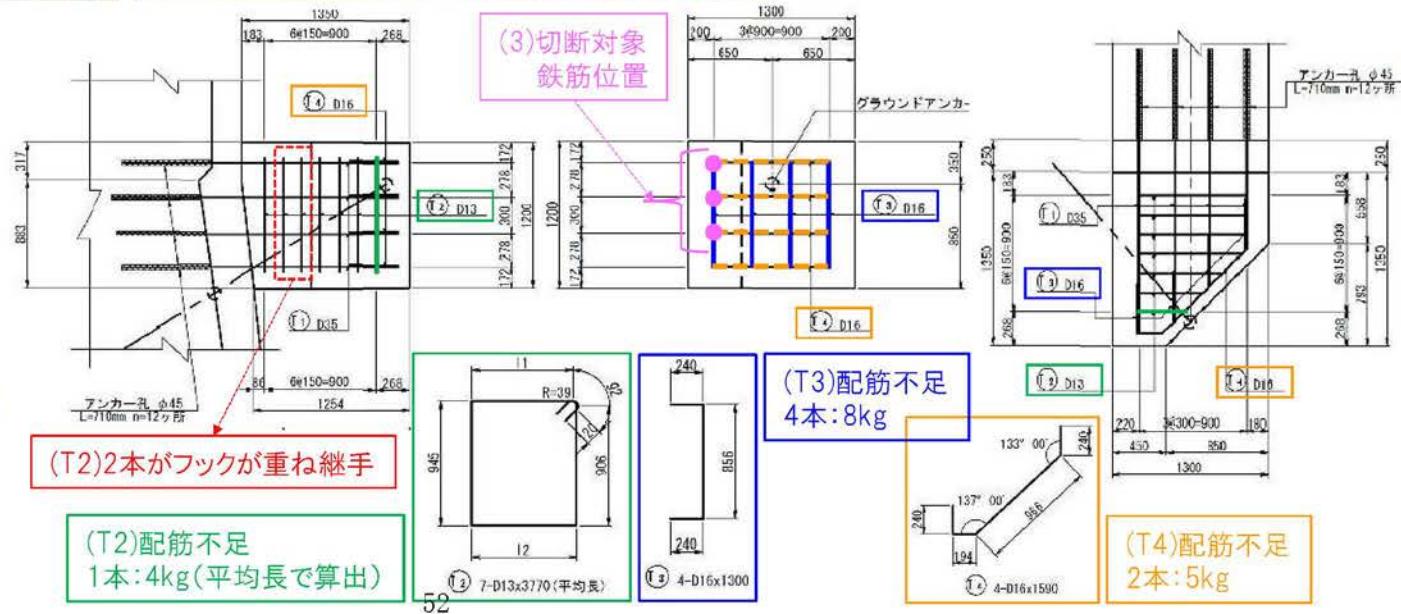
絵堂橋A1 補修ダイジェスト写真 (はつり完了段階: 2021.2.3時点)

【グラウンドアンカー定着突起 (新宿側)】

不足7本=17kg(切断部分は未考慮)

- 斜引張鉄筋(T2)が7本中6本しか確認できず、うち3本が上面まで配置されていない
- 斜引張鉄筋(T2)が設計どおり配筋されていない(間隔のズレ、鉛直に配筋されていない)
- 主鉄筋のフックが3本切断されている(写真(3))
- 斜引張鉄筋(T2)が2本重ね継手に変更されている(写真(4))
- 主鉄筋の前面を鉛直にかぶせる配力鉄筋(T3)が4本中4本配筋されていない(写真(5))
- 主鉄筋の前面を水平にかぶせる配力鉄筋(T4)が4本中2本配筋されていない(写真(6))

○再施工内容:コンクリートを取り壊し不足している鉄筋等の再施工を実施

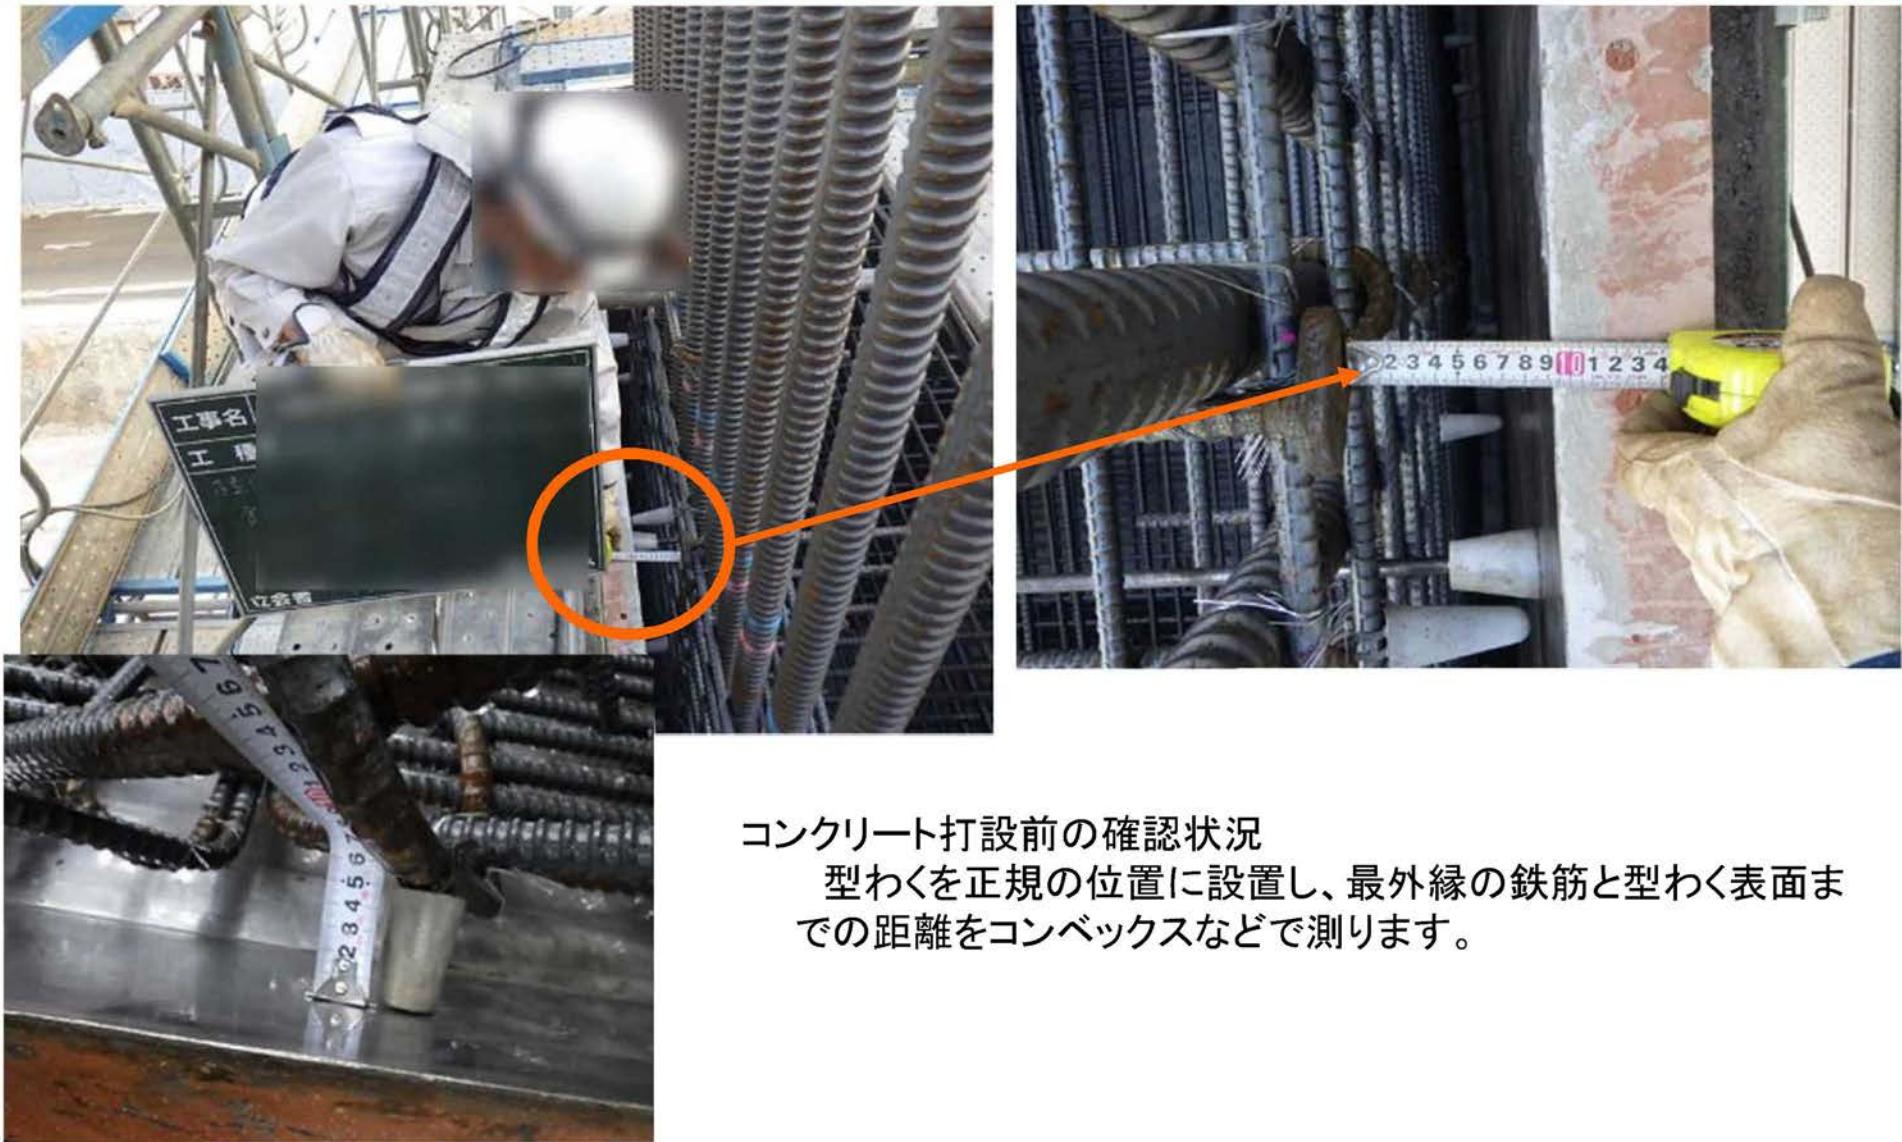
コンクリート打設前の確認状況

型わくを正規の位置に設置し、最外縁の鉄筋と型わく表面までの距離をコンベックスなどで測ります。

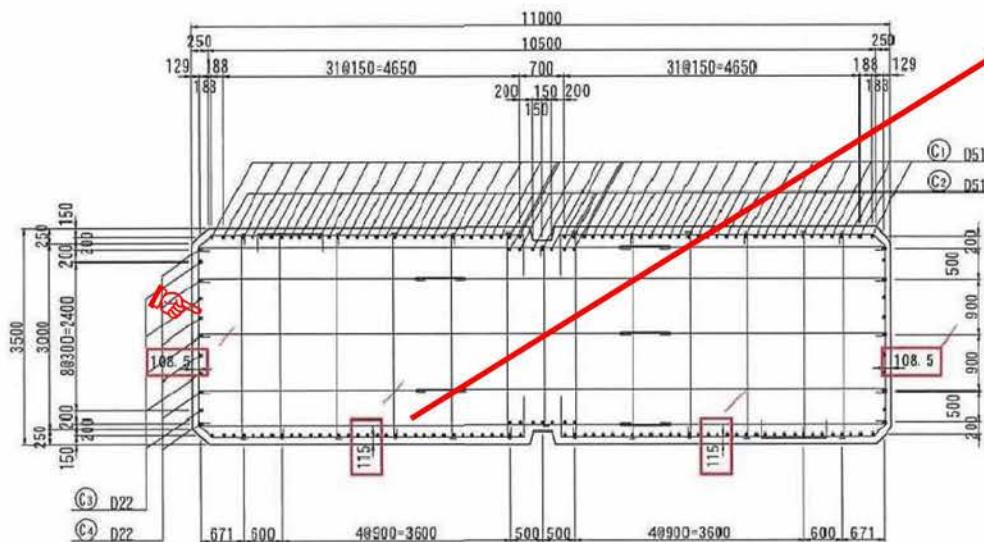
橋軸方向のかぶり

- ・断面図には115mmと表現されています。
(帯鉄筋の中心からコンクリート表面までの距離)
- ・この箇所の設計かぶりは86.5mmです。
(中間帯鉄筋からコンクリート表面までの距離)

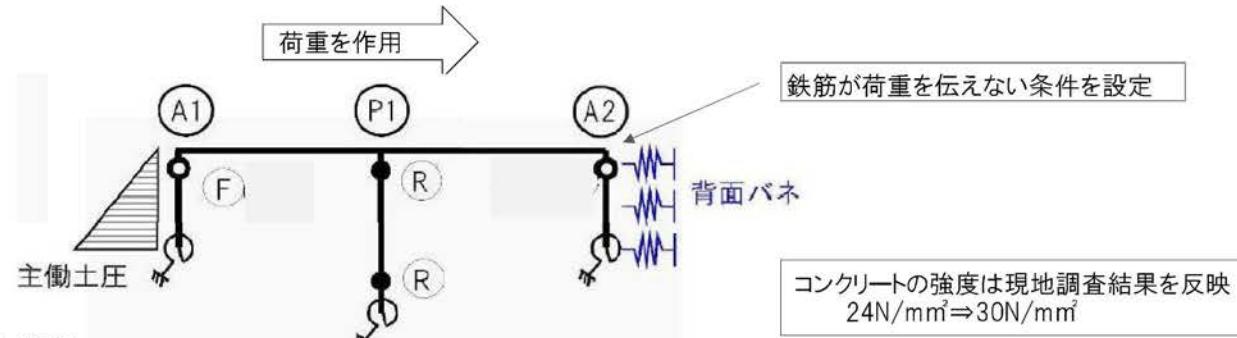
(1) 解析方法:一般的な非線形静的解析 (A1→A2側、A2→A1側の両方に荷重を作用:下図はA1→A2側への例)

⑥施工写真、非破壊・削孔調査で鉄筋の定着長(既設コンクリート部の埋込長)が確認できなかった原山橋 A2、北原橋 A2 橋台についてはコンクリート実強度を考慮した構造解析を実施し、鉄筋が所定の定着長が確保されていない場合でも落橋には至らないことを確認した(別添6)。

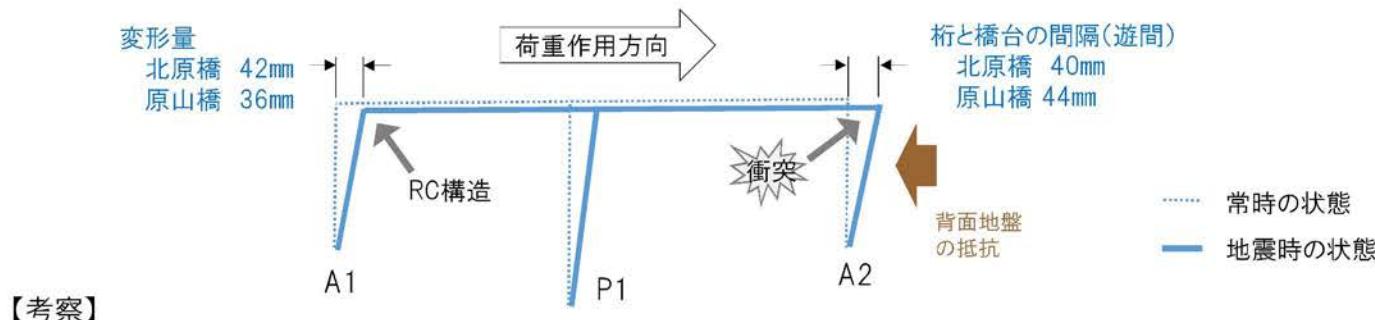
■A1橋台:負担する荷重が大きくなり、両橋ともA1→A2側への荷重作用時にA1橋台が40mm程度A2橋台側に変形(下図)

○40mm程度のA2橋台側への変形に対し、A2橋台側の桁と橋台の常時の間隔(遊間)は40mm程度と同程度であり、桁と橋台接近または衝突する。万一衝突しても、前述したとおり、両橋は両端部とも橋台で支持された一連の桁であり、橋台背面の地盤が抵抗して落橋に至るような状態は生じにくい。

○A1橋台の桁との接続は鉄筋コンクリート構造(RC構造)となっているため、破壊して両者が分離し落橋に至るような状態は生じにくい。

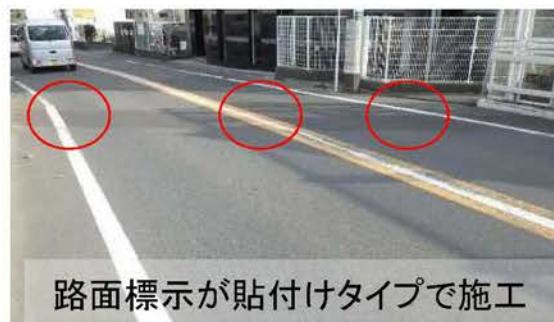
RC連結ジョイント施工後の路面標示の復旧(長さ1m程度)時に貼付けタイプで仮復旧したままの状態であることを確認

- ・RC連結ジョイント部19箇所

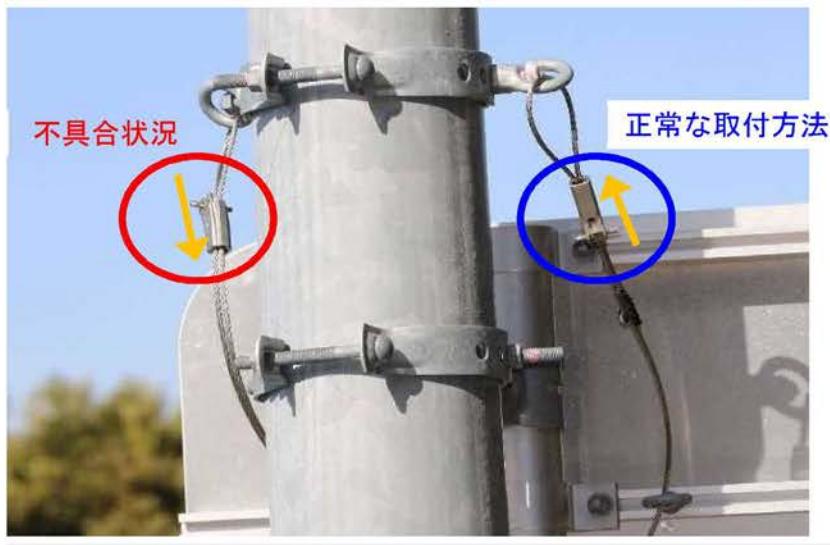
①二重の安全対策ワイヤー固定金具の不具合（29 箇所）（図 2-1）

図 2-1 二重の安全対策ワイヤー固定金具の不具合

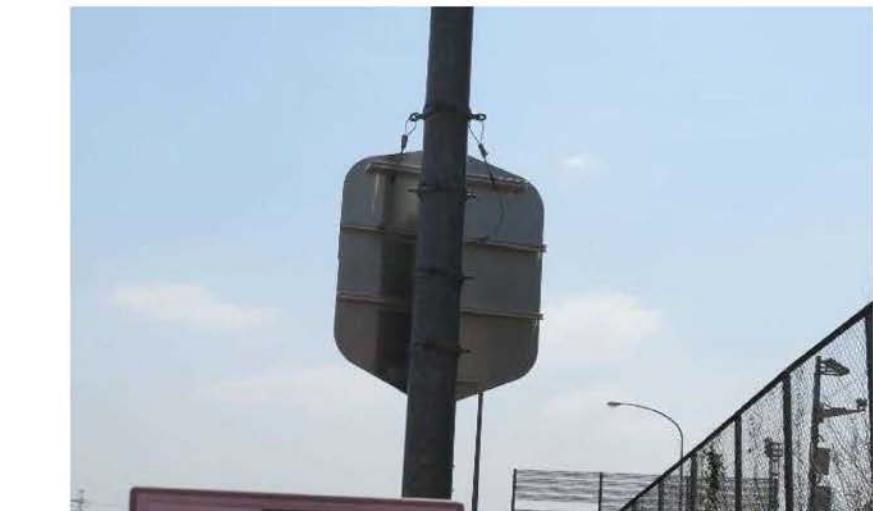
【補修前写真】(⑩26.1KPの事例)

- ① 固定金具のうち左側固定方法が反対

二重の安全対策ワイヤー固定金具の補修

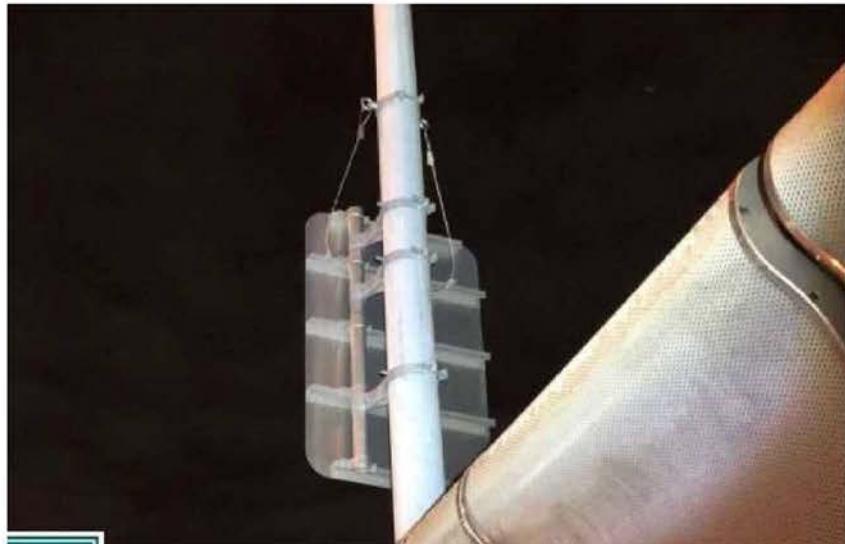
【補修前写真】(①14.3KPの事例)

- ①異種金属絶縁対策が未了

異種金属の絶縁対策未了箇所の補修
