# 令和6年 能登半島地震による北陸自動車道の被災および道路復旧状況

2024年5月13日 時点

# E8 北陸自動車道 主な被災箇所①の被災状況と復旧状況(1/3)

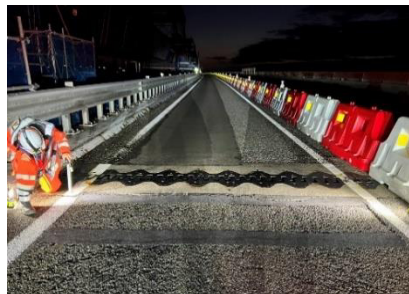
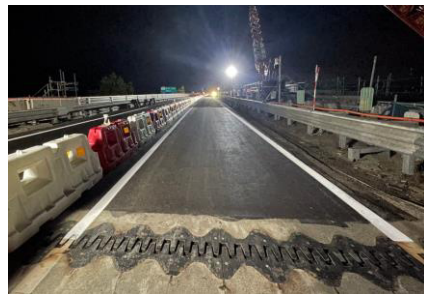
## 被災箇所①【復旧完了】

- 位置  
上り線\*158KP付近  
※対面通行規制で下り線を上下線として供用中。この供用中路線の上り線。
- 道路損傷概要  
橋梁伸縮装置段差
- 対策完了  
2024年4月17日
- 被災状況  
(2024年1月1日撮影)
- 復旧作業内容  
段差修正工（舗装打換）  
※上り線のリニューアル工事に伴い、下り線を対面通行規制中  
※当該箇所の補修は、4月17日（水）20時から翌6時まで、E8 北陸道 小松IC～美川ICで夜間通行止めを実施しておこないます。
- 復旧状況：復旧完了  
(2024年4月17日撮影)

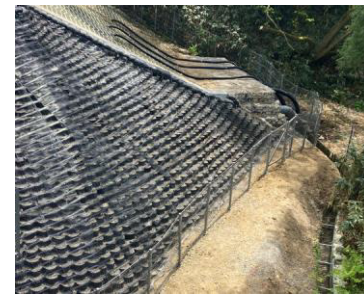
## 被災箇所②【復旧完了】

- 位置  
上り線185.7KP付近
- 道路損傷概要  
排水管損傷（1箇所）  
のり面小崩落（約15m）
- 対策完了  
2024年4月26日
- 被災状況  
(2024年1月2日撮影)
- 復旧作業内容  
排水管付替え  
ふとんかご設置  
舗装舗設  
盛土改良（水抜き孔設置）
- 復旧状況：復旧完了  
(2024年4月26日撮影)

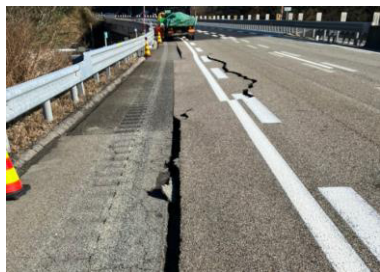
□被災状況  
(2024年1月2日撮影)

- 位置  
下り線193KP付近
- 道路損傷概要  
道路面亀裂(約20m)  
排水管損傷(1箇所)
- 対策完了  
2024年4月26日
- 復旧作業内容  
盛土改良(土質改良剤注入)  
排水管付替え  
舗装舗設  
盛土改良(水抜き孔設置)

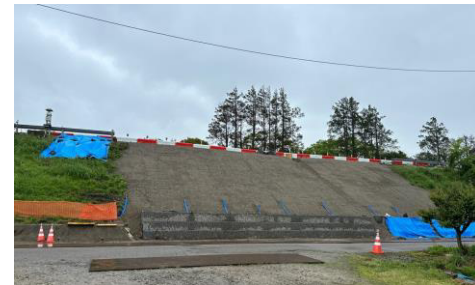
□復旧状況 : 復旧完了、ただし本線外ののり面保護工など施工中

- 位置  
小矢部IC下り線出口ランプ
- 道路損傷概要  
のり面ひび割れ(約30m)  
道路面亀裂(ランプ全幅3本)
- 対策完了見込み  
2024年6月末
- 復旧作業内容  
置換盛土(のり面掘削・盛土)  
ふとんかご設置  
よう壁補修  
防護柵設置(6月下旬施工予定)  
舗装舗設(6月下旬施工予定)

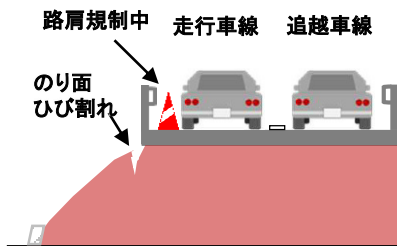
復旧イメージ  
復旧前

- 位置  
下り線198.2KP付近
- 道路損傷概要  
のり面ひび割れ(約30m)
- 対策完了見込み  
2024年5月末

- 復旧作業内容  
置換盛土(のり面掘削・盛土)  
ふとんかご設置  
防護柵設置  
掘削部舗装舗設  
走行舗装舗設

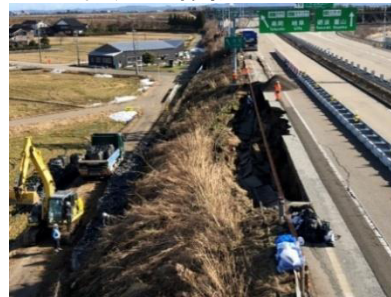
- 被災状況  
(2024年1月1日撮影)

- 位置  
下り線202.6KP付近
- 道路損傷概要  
のり面小崩落(約100m)  
道路面亀裂(約50m)
- 対策完了見込み  
2024年5月末

- 復旧作業内容  
置換盛土(のり面掘削・盛土)  
ふとんかご設置  
防護柵設置  
掘削部舗装舗設  
走行・追越舗装舗設
