令和6年 能登半島地震による北陸自動車の被災および道路復旧状況

2024年5月13日 時点

E8 北陸自動車道 主な被災箇所①の被災状況と復旧状況(1/3)

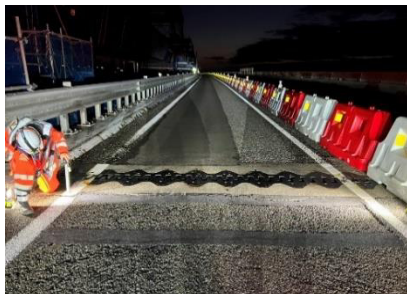
被災箇所①【復旧完了】

- 位置
上り線*158KP付近
※対面通行規制で下り線を上下線として供用中。この供用中路線の上り線。
- 道路損傷概要
橋梁伸縮装置段差
- 対策完了
2024年4月17日
- 被災状況
(2024年1月1日撮影)
- 復旧作業内容
段差修正工（舗装打換）
※上り線のリニューアル工事に伴い、下り線を対面通行規制中
※当該箇所の補修は、4月17日（水）20時から翌6時まで、E8 北陸道 小松IC～美川ICで夜間通行止めを実施しておこないます。
- 復旧状況：復旧完了
(2024年4月17日撮影)

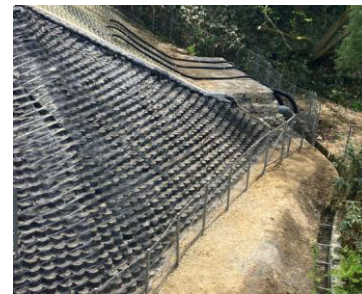
被災箇所②【復旧完了】

- 位置
上り線185.7KP付近
- 道路損傷概要
排水管損傷（1箇所）
のり面小崩落（約15m）
- 対策完了
2024年4月26日
- 被災状況
(2024年1月2日撮影)
- 復旧作業内容
排水管付替え
ふとんかご設置
舗装舗設
盛土改良（水抜き孔設置）
- 復旧状況：復旧完了
(2024年4月26日撮影)

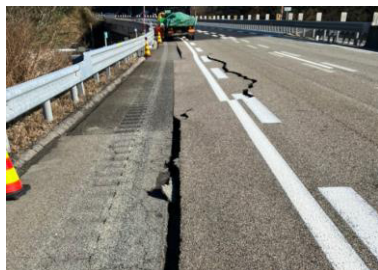
□被災状況
(2024年1月2日撮影)

- 位置
下り線193KP付近
- 道路損傷概要
道路面亀裂(約20m)
排水管損傷(1箇所)
- 対策完了
2024年4月26日
- 復旧作業内容
盛土改良(土質改良剤注入)
排水管付替え
舗装舗設
盛土改良(水抜き孔設置)

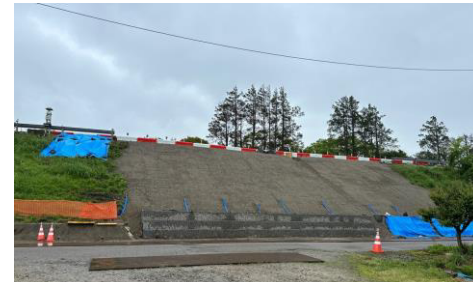
□復旧状況 : 本線外へのり面排水工など施工中
(2024年5月7日撮影)

- 位置
小矢部IC下り線出口ランプ
- 道路損傷概要
のり面ひび割れ(約30m)
道路面亀裂(ランプ全幅3本)
- 対策完了見込み
2024年6月末
- 復旧作業内容
置換盛土(のり面掘削・盛土)
ふとんかご設置
よう壁補修
防護柵設置
舗装舗設

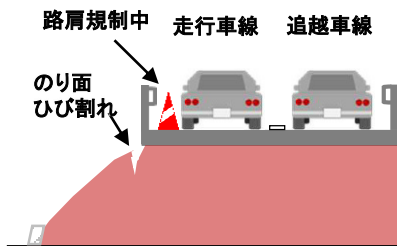
復旧イメージ
復旧前

- 位置
下り線198.2KP付近
- 道路損傷概要
のり面ひび割れ(約30m)
- 対策完了見込み
2024年5月末

- 復旧作業内容
置換盛土(のり面掘削・盛土)
ふとんかご設置
防護柵設置
掘削部舗装舗設
走行舗装舗設

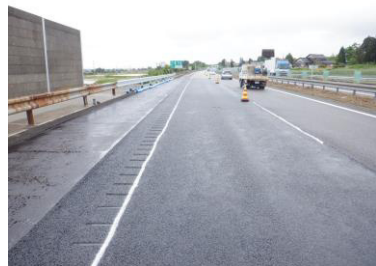
- 復旧状況 : 復旧完了、ただし路面標示工は5月末までに施工する予定
(2024年5月10日撮影)

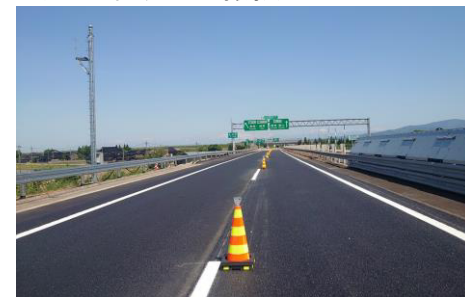
- 復旧状況 : 復旧完了
(2024年5月11日撮影)

- 復旧作業内容
置換盛土(のり面掘削・盛土)
ふとんかご設置
防護柵設置
掘削部舗装舗設
走行・追越舗装舗設
