令和6年 能登半島地震による北陸自動車道の被災および道路復旧状況

2024年4月17日 時点

E8 北陸自動車道 主な被災箇所①の被災状況と復旧状況(1/3)

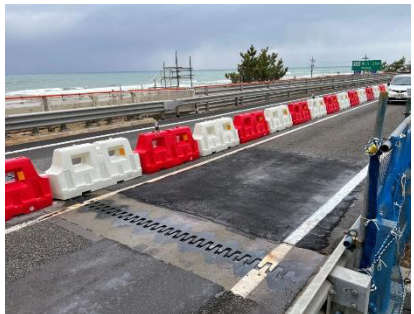
被災箇所①

- ❑ 位置
上り線※158KP付近
※対面通行規制で下り線を上下線として供用中。この供用中路線の上り線。
- ❑ 道路損傷概要
橋梁伸縮装置段差
- ❑ 対策完了見込み
2024年4月17日
- ❑ 被災状況
(2024年1月1日撮影)
- ❑ 復旧作業内容
段差修正工 (舗装打換)
※上り線のリニューアル工事に伴い、下り線を対面通行規制中
※当該箇所の補修は、4月17日(水)20時から翌6時まで、E8 北陸道 小松IC~美川ICで夜間通行止めを実施しておこないます。
- ❑ 復旧状況 : 仮復旧完了
(2024年1月9日撮影)

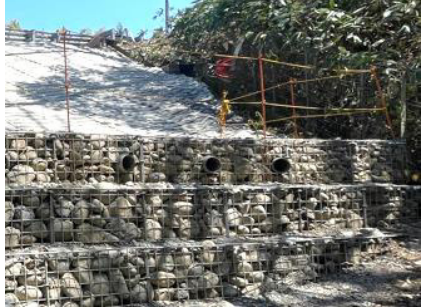
被災箇所②

- ❑ 位置
上り線185.7KP付近
- ❑ 道路損傷概要
排水管損傷 (1箇所)
のり面小崩落 (約15m)
- ❑ 対策完了見込み
2024年4月下旬
- ❑ 被災状況
(2024年1月2日撮影)
- ❑ 復旧作業内容
排水管付替え
ふとんかご設置
舗装舗設 **◀2024年4月下旬 規制解除目標**
盛土改良 (水抜き孔設置)
- ❑ 復旧状況 : ふとんかご設置中
(2024年4月12日撮影)

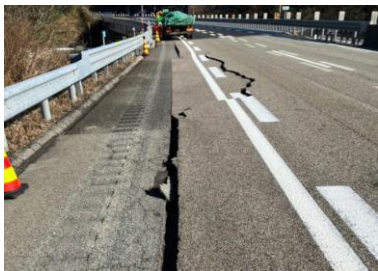
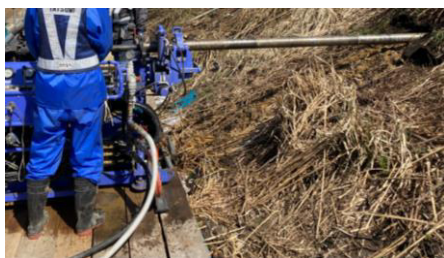
被災箇所③

- 位置
下り線193KP付近
- 道路損傷概要
道路面亀裂(約20m)
排水管損傷(1箇所)
- 対策完了見込み
2024年4月下旬
- 復旧作業内容
盛土改良(土質改良剤注入)
排水管付替え
舗装舗設
盛土改良(水抜き孔設置)
◀2024年4月下旬実施予定

- 被災状況
(2024年1月2日撮影)
- 復旧状況 : 水抜き孔設置中
(2024年4月12日撮影)

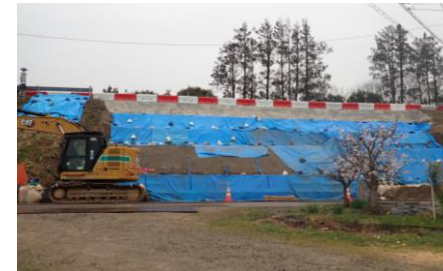
被災箇所④

- 位置
小矢部IC下り線出口ランプ
- 道路損傷概要
のり面ひび割れ(約30m)
道路面亀裂(ランプ全幅3本)
- 対策完了見込み
2024年6月末
- 復旧作業内容
置換盛土(のり面掘削・盛土)
ふとんかご設置
よう壁補修
防護柵設置 ◀2024年5月中旬
規制解除目標
舗装舗設

- 被災状況
(2024年1月1日撮影)
- 復旧状況 : 置換盛土施工中
(2024年4月8日撮影)

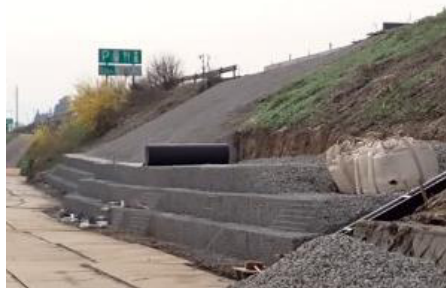
被災箇所⑤

- 位置
下り線198.2KP付近
- 道路損傷概要
のり面ひび割れ(約30m)
- 対策完了見込み
2024年5月末
- 被災状況
(2024年1月5日撮影)
- 復旧作業内容
置換盛土(のり面掘削・盛土)
ふとんかご設置
防護柵設置
掘削部舗装舗設 **◀2024年4月下旬
規制解除目標**
- 走行舗装舗設
- 復旧状況:置換盛土施工中
(2024年4月8日撮影)

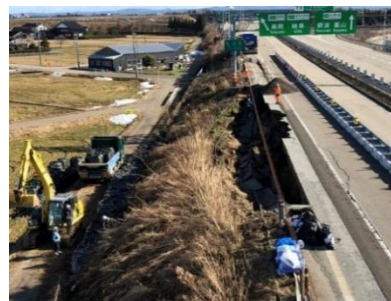
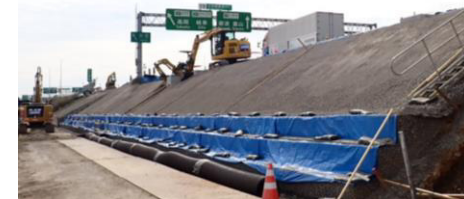
被災箇所⑥

- 位置
下り線202.6KP付近
- 道路損傷概要
のり面小崩落(約100m)
道路面亀裂(約50m)
- 対策完了見込み
2024年5月末
- 被災状況
(2024年1月1日撮影)
- 復旧作業内容
置換盛土(のり面掘削・盛土)
ふとんかご設置
防護柵設置
掘削部舗装舗設 **◀2024年4月下旬
規制解除目標**
- 走行・追越舗装舗設
- 復旧状況:置換盛土施工中
(2024年4月8日撮影)
