応急復旧工事の内容

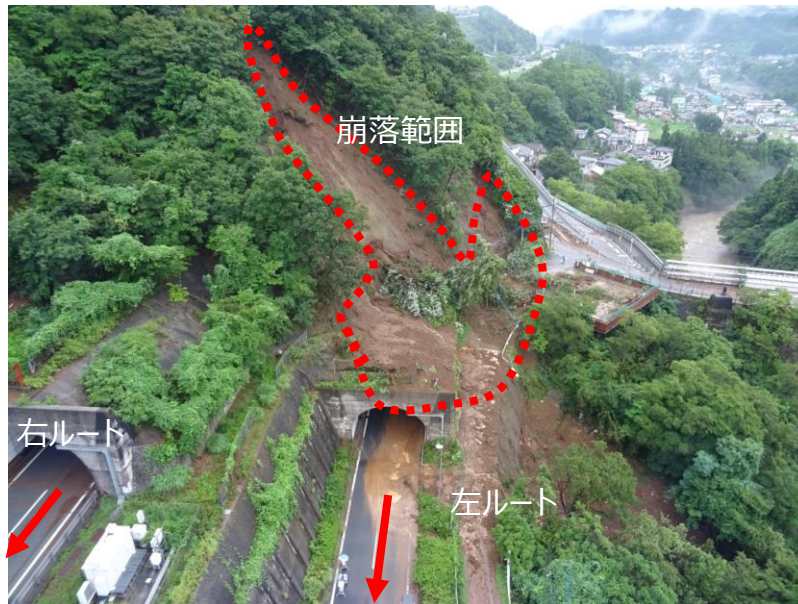
【写真1】岩殿トンネル出口付近の被害状況
8月8日ドローンによる空中撮影

- (1) 高速道路上の土砂の排除
- (2) 再び土砂崩落が発生しても高速道路上への流出を防止するため、トンネル出口の上部に大型土のうを設置
- (3) トンネル出口の上部の立木伐採・倒木撤去

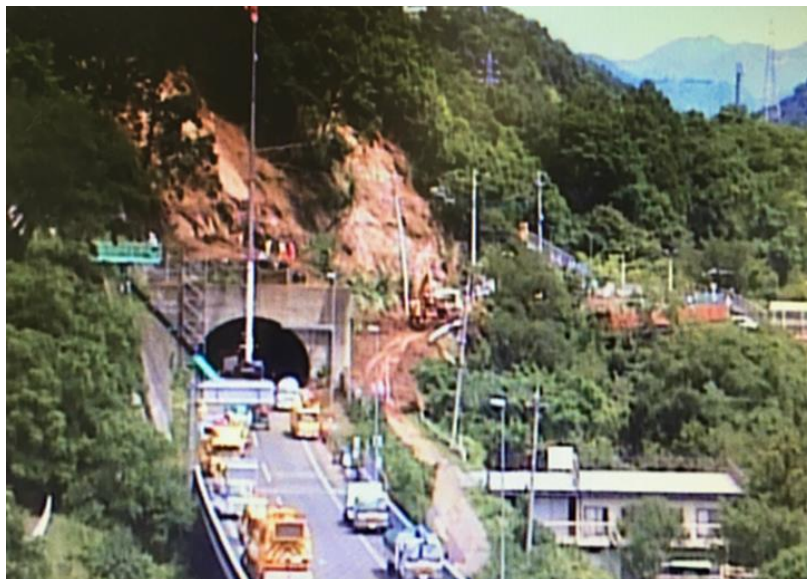
【写真2】応急復旧状況
8月9日 14時撮影
