NEXCO 中日本 名古屋支社は、E1A 新名神高速道路 四日市ジャンクション（JCT）～新四日市 JCT 間において、9 月 4 日からの大雨により複数箇所でのり面崩落が発生し、さらに 9 月 13 日には 9 月 4 日からの大雨で被災し応急対策をおこなった箇所（下り線 1.5KP 被災箇所）で大規模なおり面崩落が発生したことから、今後の防災対策を検討するため、2019 年 10 月 3 日（木）に有識者による検討会を開催しましたので結果概要をお知らせします。

## E1A 新名神高速道路 のり面防災対策検討会

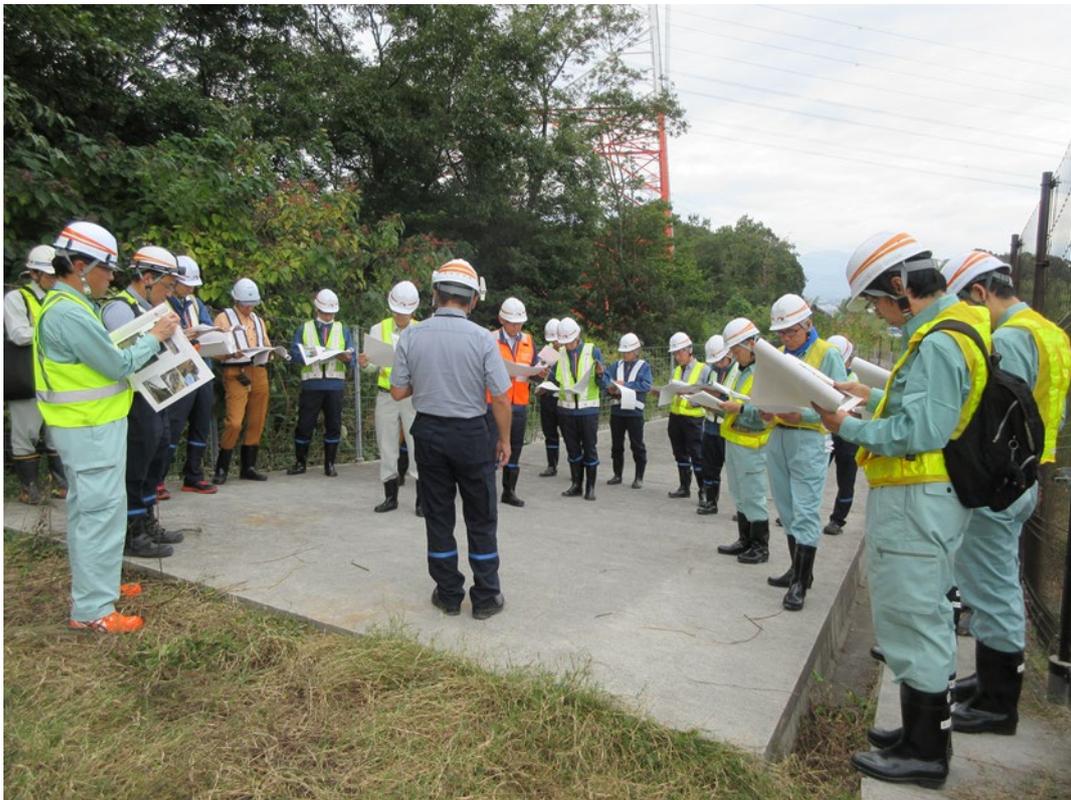
**【参考】 現地調査状況**

- 当該区間のおり面は切土面に連続的に現れるシルト薄層がおり面の不安定化に寄与している可能性が大きい。そのため、今後のおり面の安定化を検討する際は、このシルト薄層の正確な分布形状および透水性などについて詳細に調査しておくことが必要、との意見をいただいたうえで、以下について了承された。
- 下り線 1.5KP 被災箇所について、ボーリング調査を早急を実施し、シルト薄層の分布形状等を把握したうえで、その結果を踏まえた対策工の検討をおこなう。
- その他の被災箇所および切土のり面にて湧水が確認された箇所（湧水箇所）について、ボーリング調査を進めることを基本に、必要に応じて対策工の検討をおこなう。

- 下り線 1.5KP 被災箇所については、ボーリング調査の結果を踏まえた対策工を立案のうえ、検討会にて審議し、本復旧に向け早期着手をおこなうとともにその他の被災箇所および湧水箇所についても、必要に応じて検討会にて審議したうえで、対策を実施する。

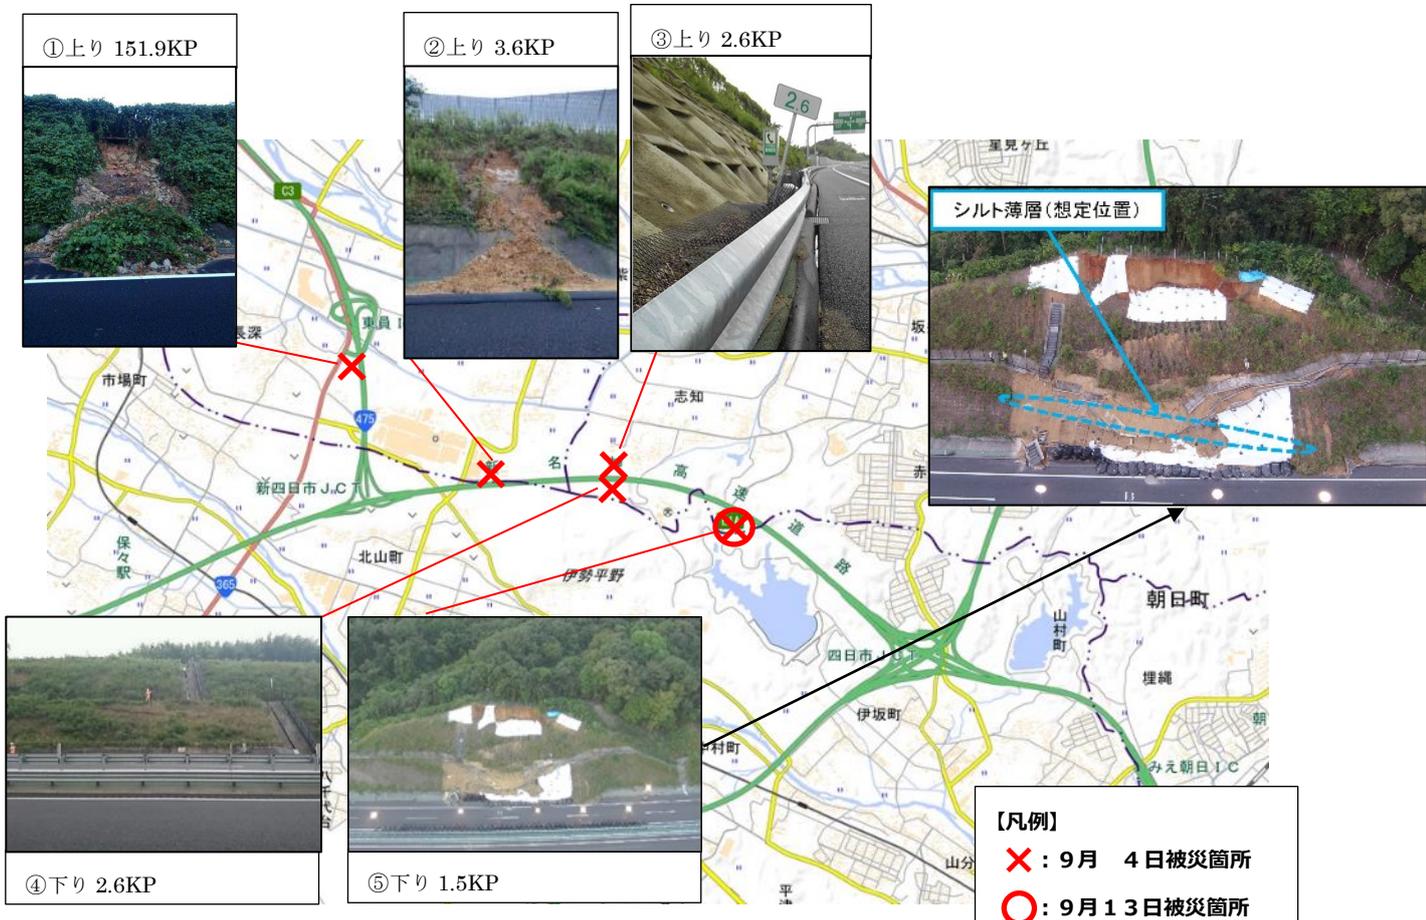
■崩落状況

【参考】 E1A 新名神高速道路 四日市 JCT～新四日市 JCT 間 のり面被災状況  
 ○下り線 1.5KP の 2 段切土のり面崩落(高さ約 14m、幅約 50m : 約 1,000m<sup>3</sup>)  
 ○他に小崩落の被災が 5 箇所、湧水発生が 17 箇所  
 ○9 月 18 日(水)6 : 00 に被災箇所の応急復旧の完了をもって通行止めを解除
