E1A 新名神高速道路 のり面防災対策検討会【第3回】

結果概要

【参考】 E1A 新名神高速道路 四日市 JCT～新四日市 JCT 間 のり面被災状況
 ○下り線 1.5KP の 2 段切土のり面崩落(高さ約 14m、幅約 50m : 約 1,000m³)
 ○他に小崩落の被災が 5 箇所、湧水発生が 17 箇所
 ○2019 年 9 月 18 日(水)6 : 00 に被災箇所の応急復旧の完了をもって通行止め解除

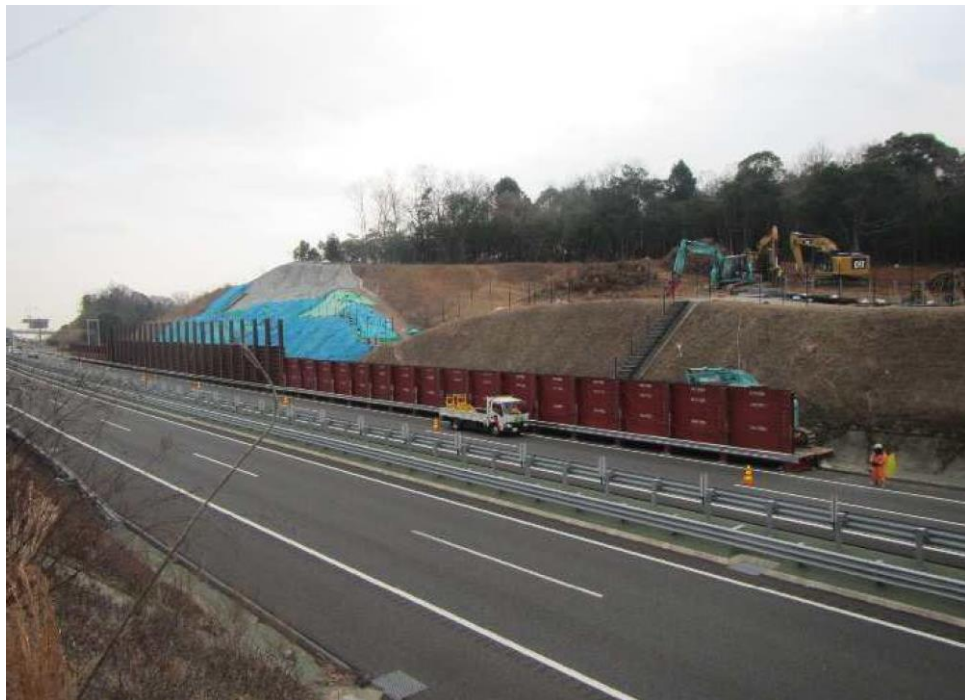
【参考】 下り 1.5KP 施工状況写真

○前回決定した方針に基づき、現在施工中の対策工について、その詳細を報告し、施工上の留意点について以下のご意見を頂いた。

- ・ 水抜きボーリングの施工にあたっては、その有効性を確保できるように現場の状況を確認しながら、ボーリングの本数や位置を決め実施すること。
- ・ 崩落土の撤去に伴って新たに施工したのり面の表面については、速やかに保護工を施工すること。
