・三鷹バス停(三鷹本線料金所)付近において、線形改良を行うとともに、付加車線を延伸(約1km)

【その他の事業】(参考)中央自動車道 三鷹バスストップ付近渋滞要因

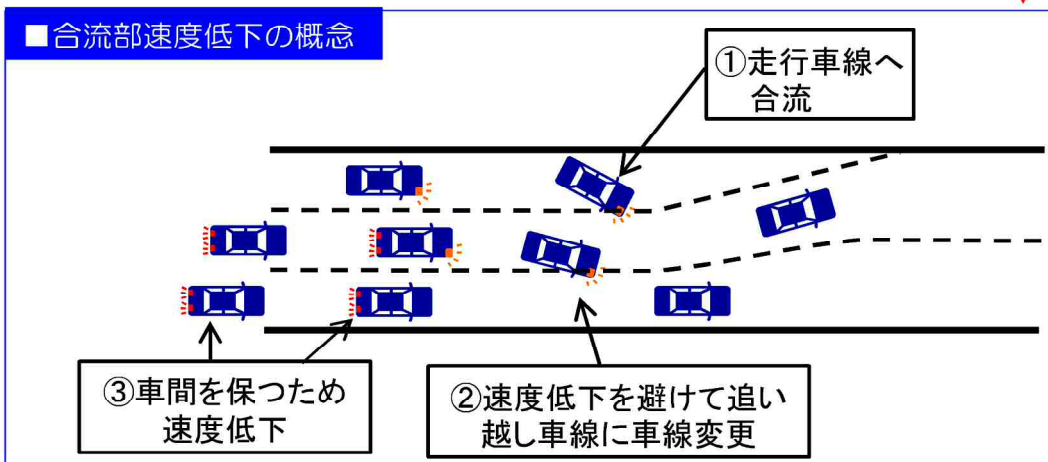
■合流部速度低下の概念

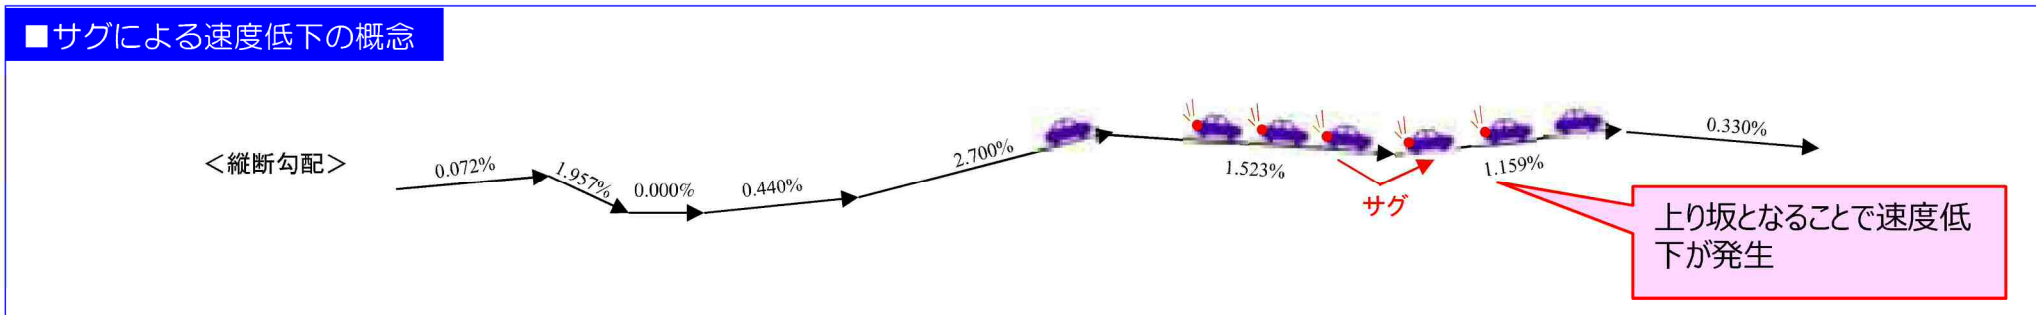
■サグによる速度低下の概念
