## ■西湘バイパスリニューアル工事の内容

### 1. 工事概要

老朽化した橋梁のコンクリート床版を撤去し、新しい床版に取替える工事をおこないます。

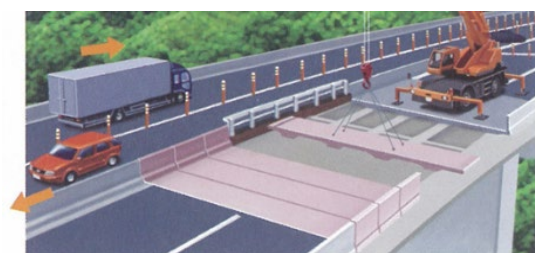
(床版取替模式図)

床版取替では、既設の床版を切断し、下図の床版取替模式図に示すようなクレーンで撤去していきます。床版取替で使用する床版は、現場での作業時間の短縮と品質向上のために、あらかじめ工場で分割製作されたプレキャスト床版を使用します。

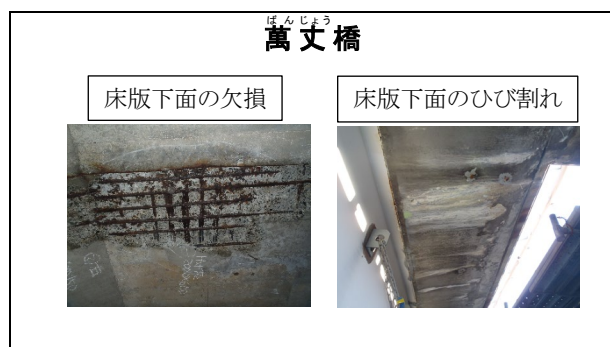
### (3) 西湘 BP の橋梁等の損傷状況

当区間は、関東部近郊における創生期の道路であり、約 50 年が経過しております。このため、橋梁構造物の損傷が進行しており、部分的な補修や補強を繰り返してきたものの、床版下面のひび割れ、コンクリート剥離による内部鉄筋の露出・腐食などが確認されているため、床版取替などの抜本的な対策が必要となっています。
