<(下り線) 敦賀トンネル坑口付近の応急対策工事の進め方イメージ(平面図)>

<(下り線) 敦賀トンネル坑口付近の応急対策工事の進め方イメージ(断面図)>

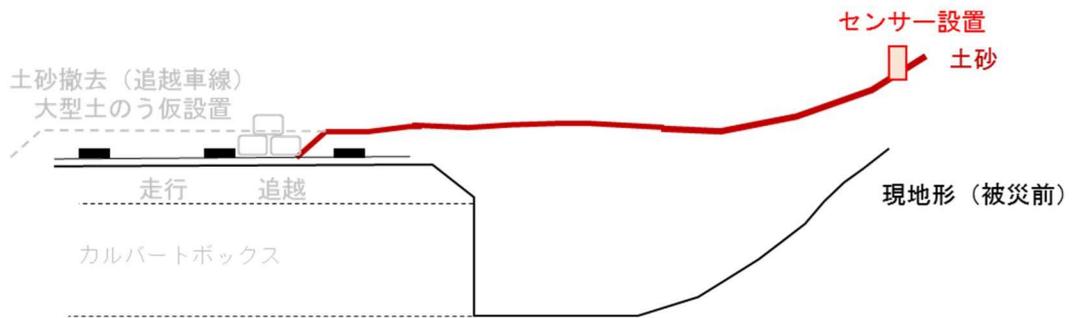
【ステップ②】センサー設置

(ワイヤーセンサー設置箇所は「ワイヤーセンサー設置 詳細位置図」参照)

8月10日(水)に完了

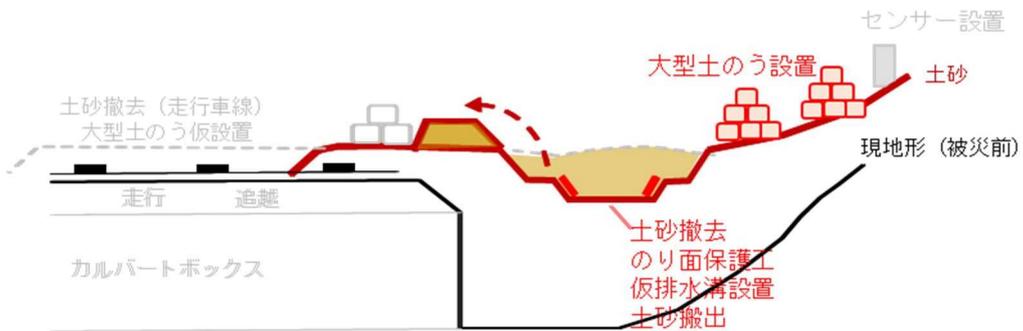
【ステップ③】仮排水溝設置(水みち切替)

作業進捗: のり面保護工は 480 m<sup>2</sup>のうち、110 m<sup>2</sup>施工完了(8月18日 14:00 時点)

8月10日(水)に大型土のう設置完了

8月14日(日)に土砂撤去、土砂搬出完了

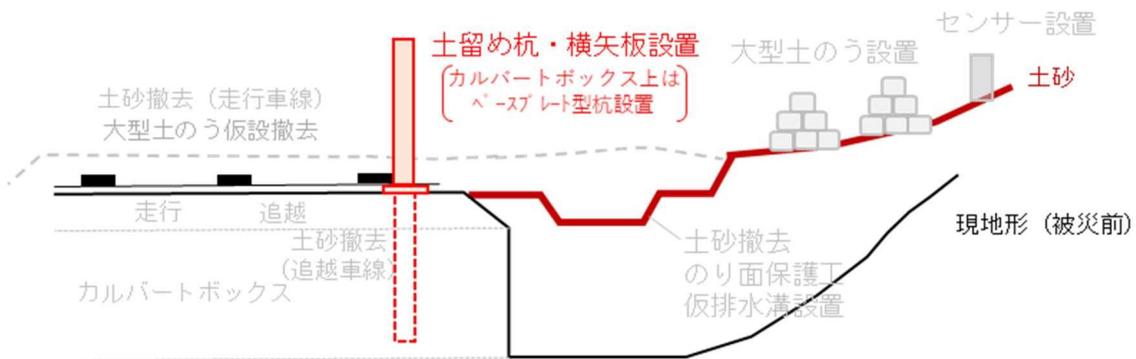
**【ステップ⑤】土留め杭・横矢板設置**

作業進捗: 土留め杭は 81 本のうち、59 本施工完了 (8月18日 14:00 時点)

**8月12日(金)から作業中**

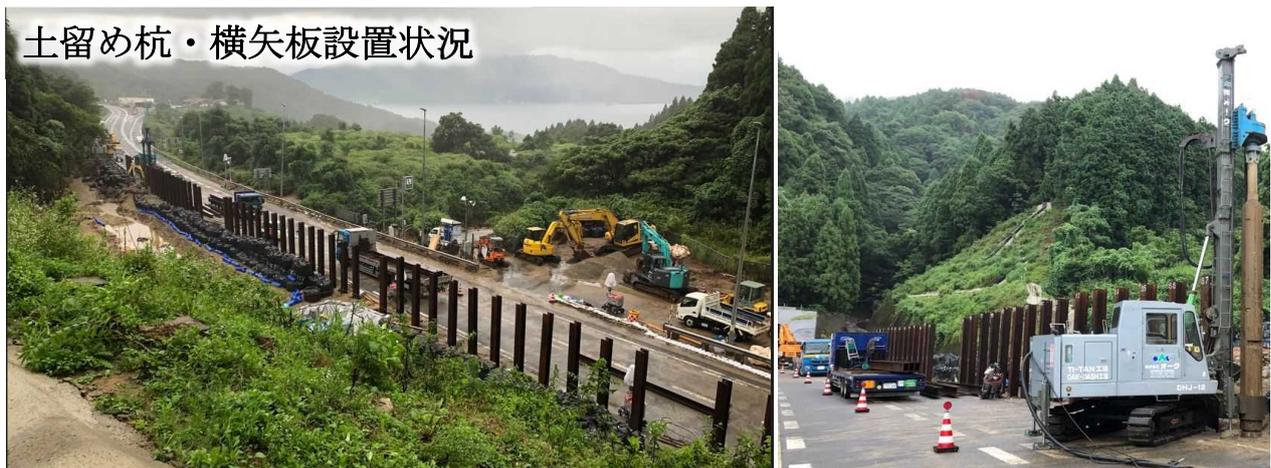
土留め杭・横矢板設置状況
