<(下り線) 敦賀トンネル坑口付近の応急対策工事の進め方イメージ(平面図)>

<(下り線) 敦賀トンネル坑口付近の応急対策工事の進め方イメージ(断面図)>

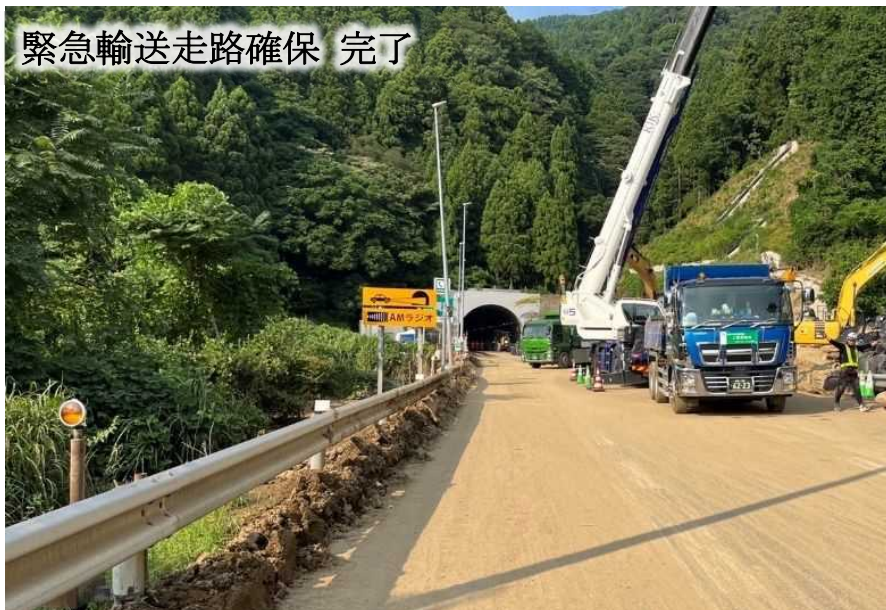
緊急輸送走路確保 完了

8月10日(水)0時に完了し、
緊急車両(下り線(金沢・新潟方面))の通行を確保

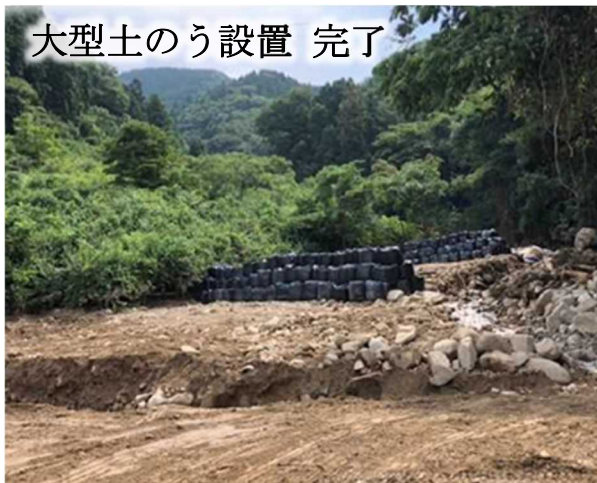
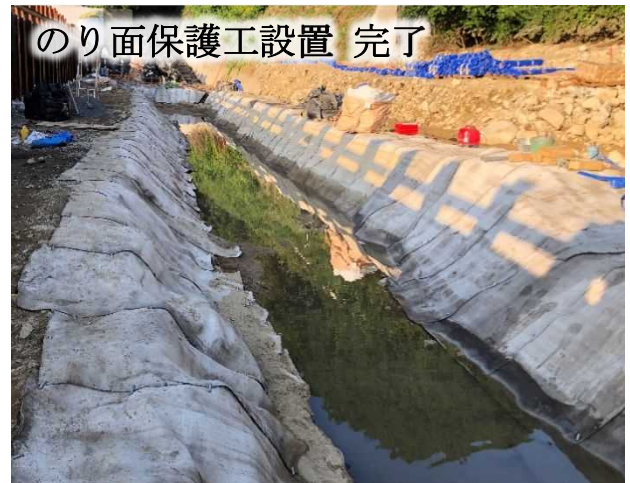
8月10日(水)に大型土のう設置完了

8月14日(日)に土砂撤去、土砂搬出完了

8月25日(木)にのり面保護工設置完了

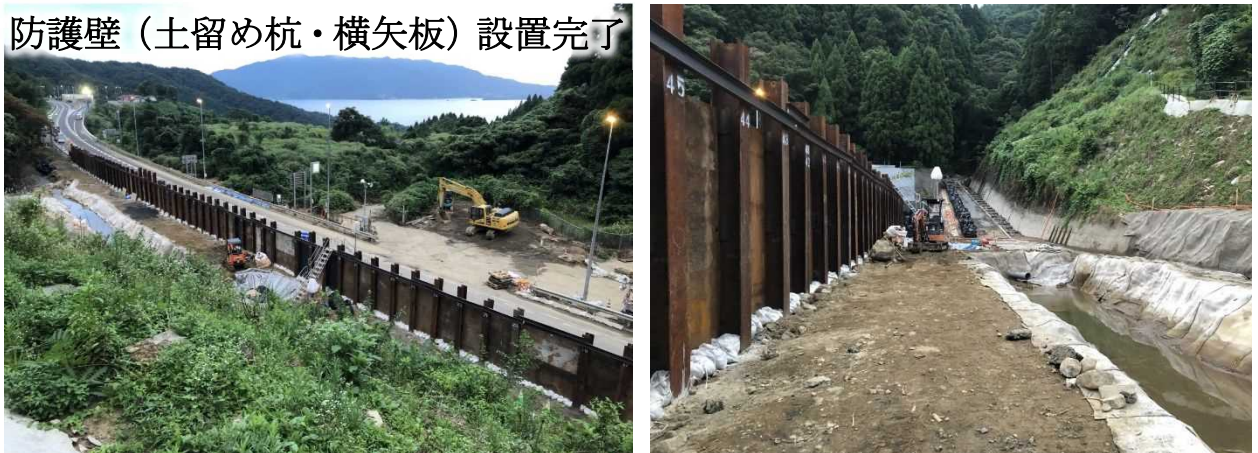
防護壁 (土留め杭・横矢板) 設置完了

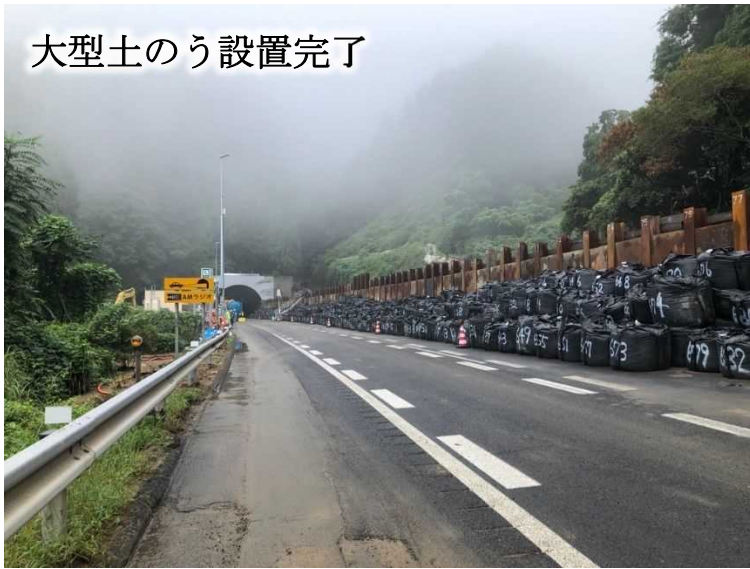
大型土のう設置完了
