## ■工事完成予定区間

## ■加速車線の延伸に伴う合流方法の変更(2022年11月19日(土)6時より)

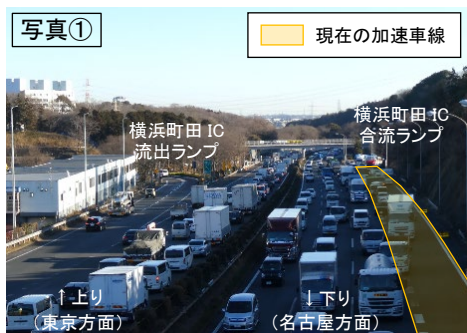
【下り線合流部の渋滞状況】

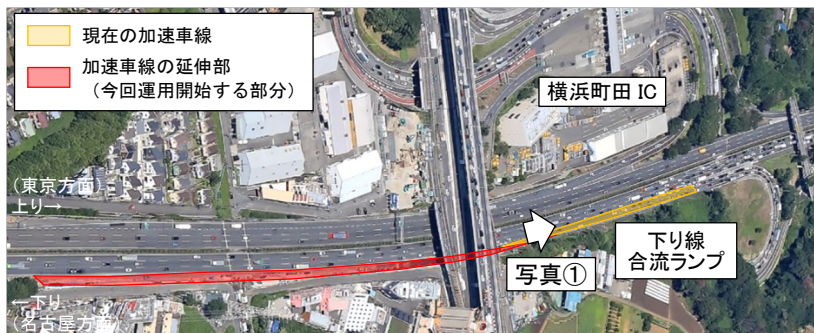
【下り線加速車線の延伸部(航空写真)】

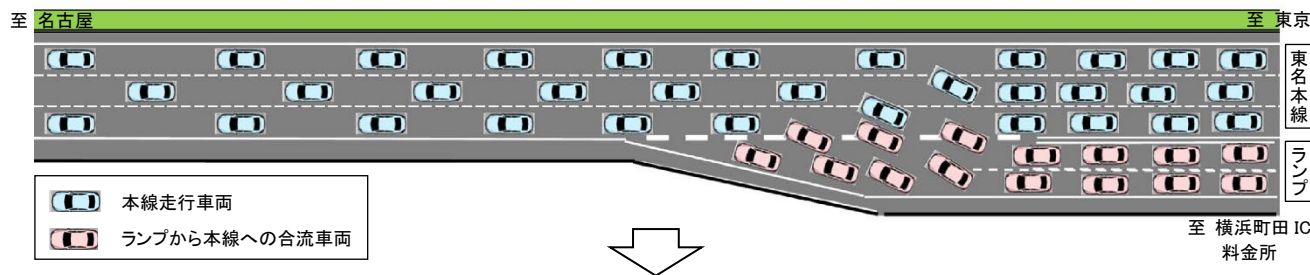
＜現況＞2車線ランプが本線の同一箇所では合流しようとするため、スムーズな加速ができず、速度低下や交通の乱れが生じ、渋滞する原因の1つとなっています。

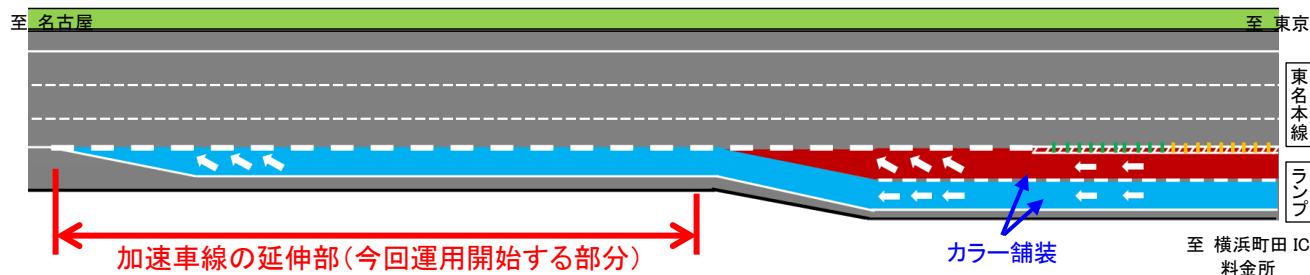
＜運用開始後＞カラー舗装により2車線ランプを分離型とすることで、それぞれの車線でスムーズな加速が可能となり、合流部での渋滞の緩和が期待されます。

※加速車線の延伸部をより効果的にご利用いただくため、カラー舗装により右側ランプは手前部での合流を、左側ランプは延伸した加速車線部での合流を案内する計画です。  
運用開始後はカラー舗装に従って安全に走行ください。
