E1A新東名高速道路(海老名南JCT～御殿場JCT)連絡調整会議 (第5回)

説明資料

2022年12月16日

(1) E1A新東名高速道路の工事概要について

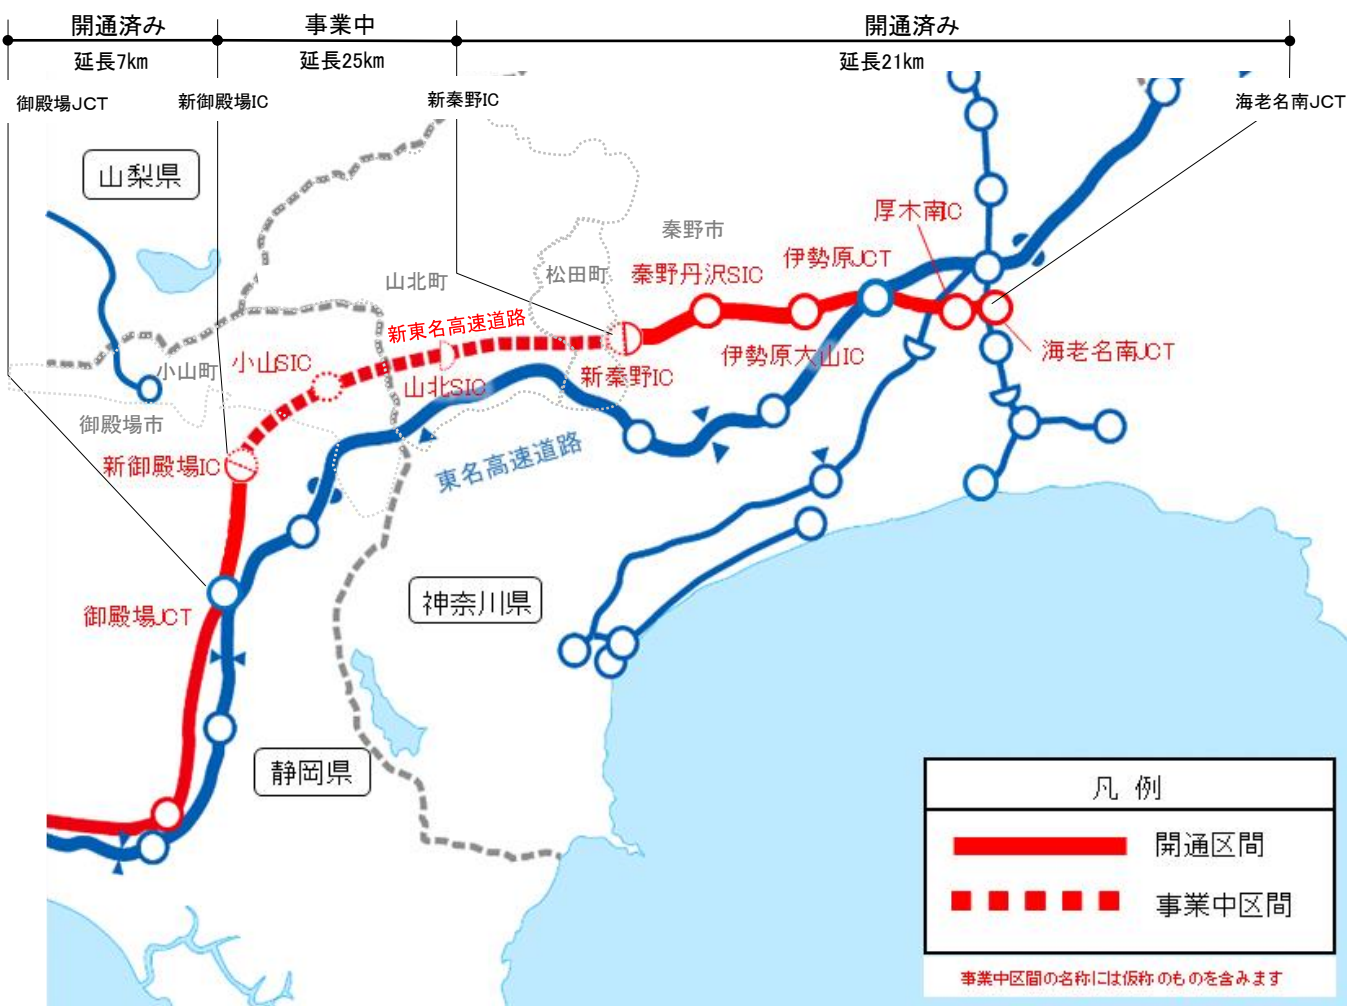
- 新東名高速道路 海老名南JCT～御殿場JCT間については、2017年度以降、順次開通しており、海老名南JCT～新秦野IC間、新御殿場IC～御殿場JCT間は、2022年4月までに開通済み
- 新秦野IC～新御殿場IC間（延長25km）において事業中
- 当該区間は、橋梁区間が約2割、トンネル区間が約5割と構造物比率が高く、特に山北町や松田町域では急峻かつ狭隘な山岳地形の中、大規模な橋梁やトンネルの工事を推進中

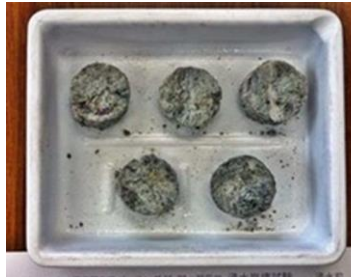
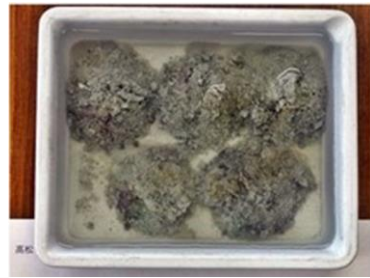
- ・高松トンネルに点在する緑色凝灰岩は、地山の状態では安定しているが、掘削後水に触れると、浸水崩壊・膨張する性質が強く、トンネル内空断面の変形が発生

浸水30分後

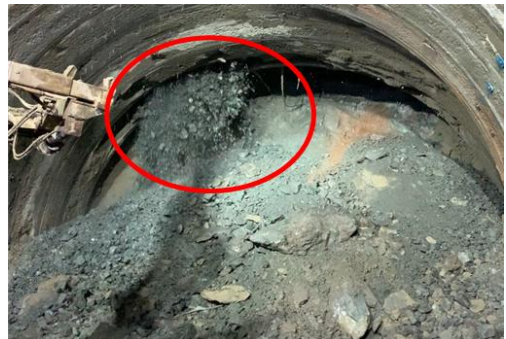
トンネルの天端や切羽が崩落し、土砂が落下

- ・断層破砕帯区間では、トンネルの変形や切羽の崩落が発生

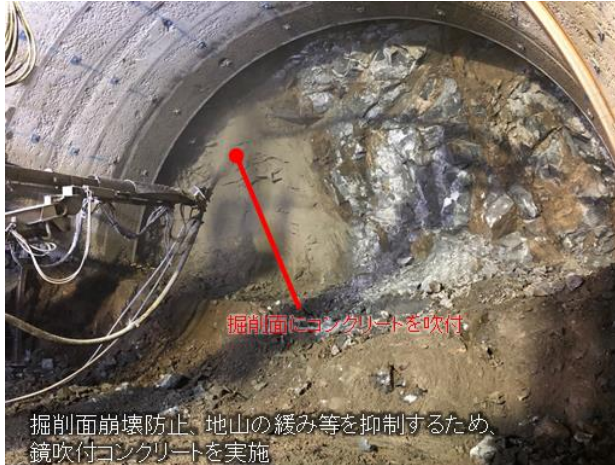
鏡吹付コンクリート

- ・トンネル切羽の崩落やトンネル内空断面の変形を受け、工事の安全性やトンネル本体の長期の耐久性を高めるための対策工を実施

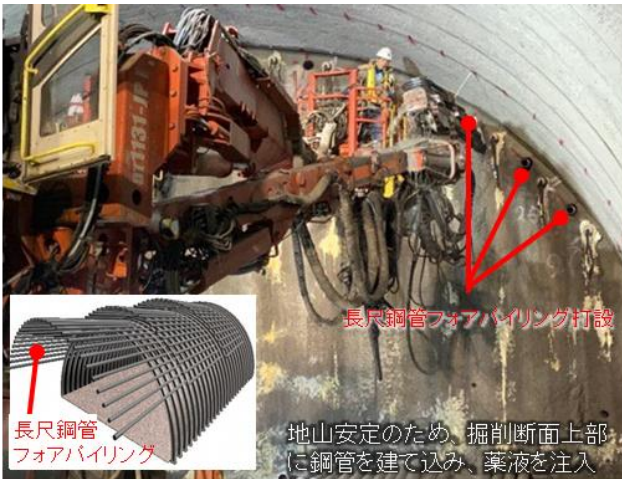
長尺鋼管フォアパイリング

- ・施工時に得られたデータを活用し、適切な補助工法を選択
