中央自動車道 石川高架橋支承アンカーボルトに関する検討委員会

## 第2回 委員会

# 説 明 資 料

# 石川高架橋の諸元

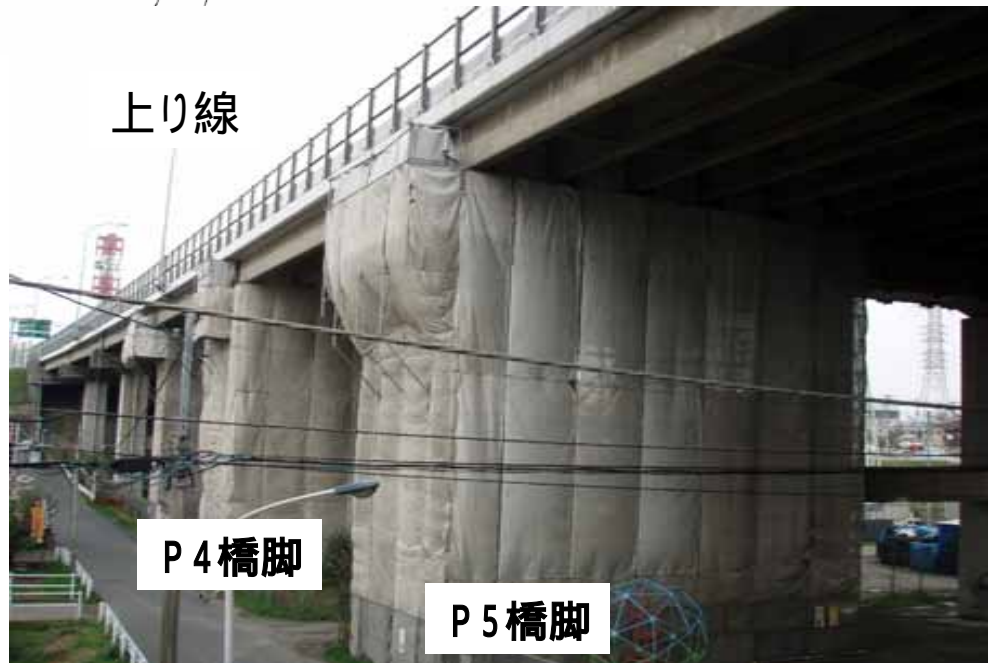
# 石川高架橋平面図と支承取替工事範囲

P4橋脚で事象発見

2008.3.18

- 長さ不足のアンカーボルト  
支承1基 2本
- 溶接で継手された "  
支承1基 2本

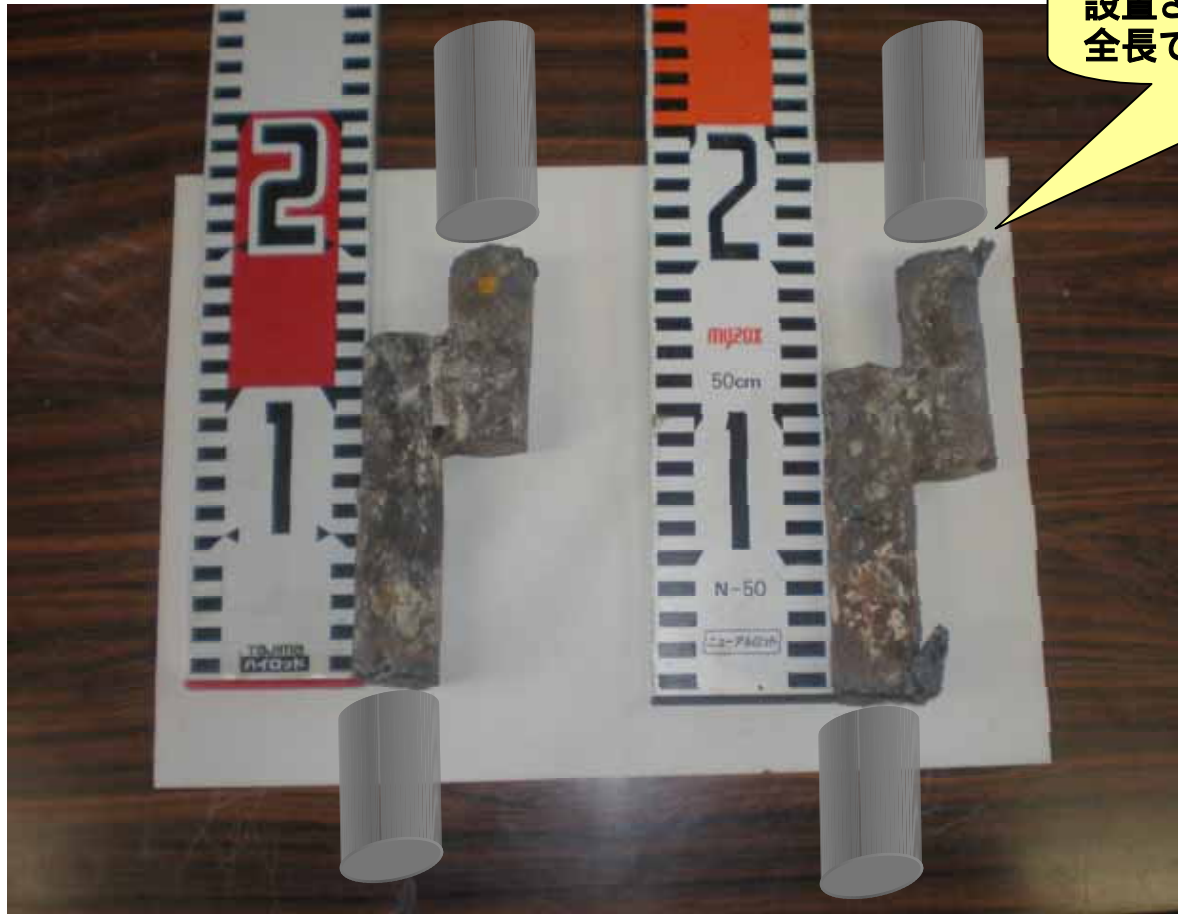
断面図

# 溶接されたアンカーボルト

施工の途中で切断されたもので、  
設置されていたアンカーボルトの  
全長ではない

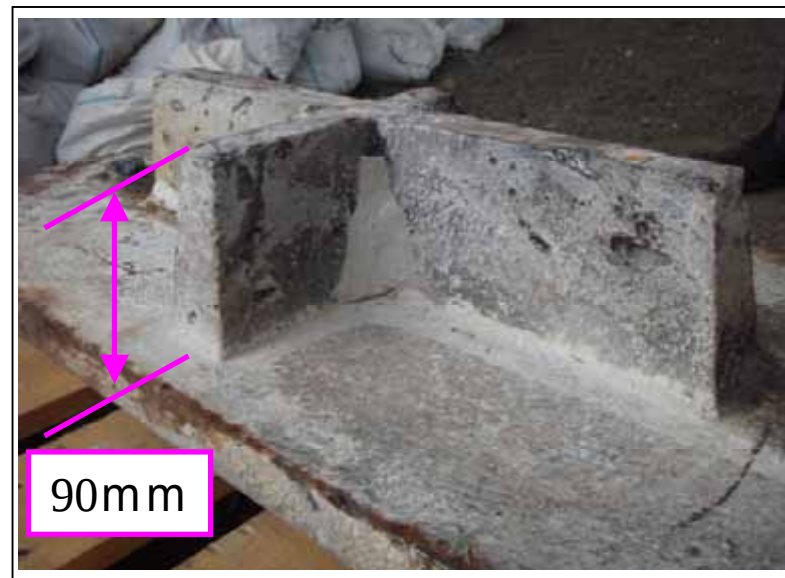
下沓リブは30基全ての支承で90mm(設計図40mm)であることを確認

現地で確認された下沓リブ

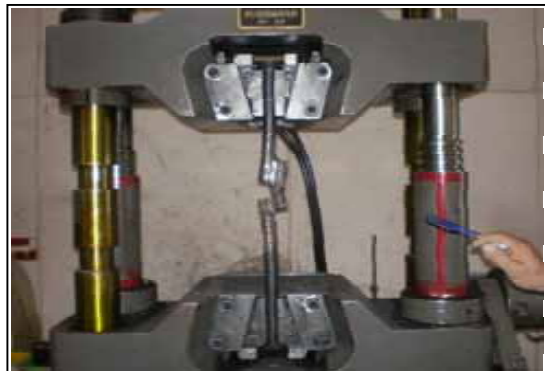
溶接継手部の引張試験により正規の埋込み長（直径の10倍）のアンカーボルトの付着力を上回る強度を有していることを確認

引張試験の状況

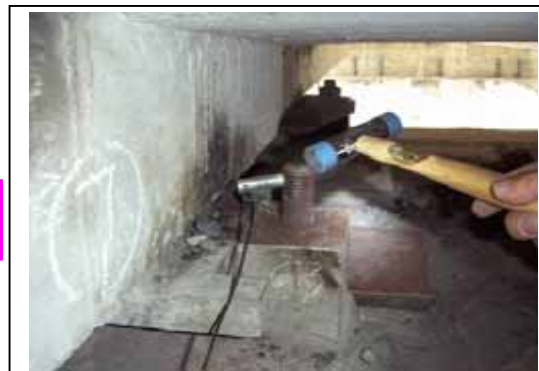
コンクリート中の溶接継手を探知する有効な判断材料は得られず

鉄筋振動の卓越周波数  
(振動加速度法試験)

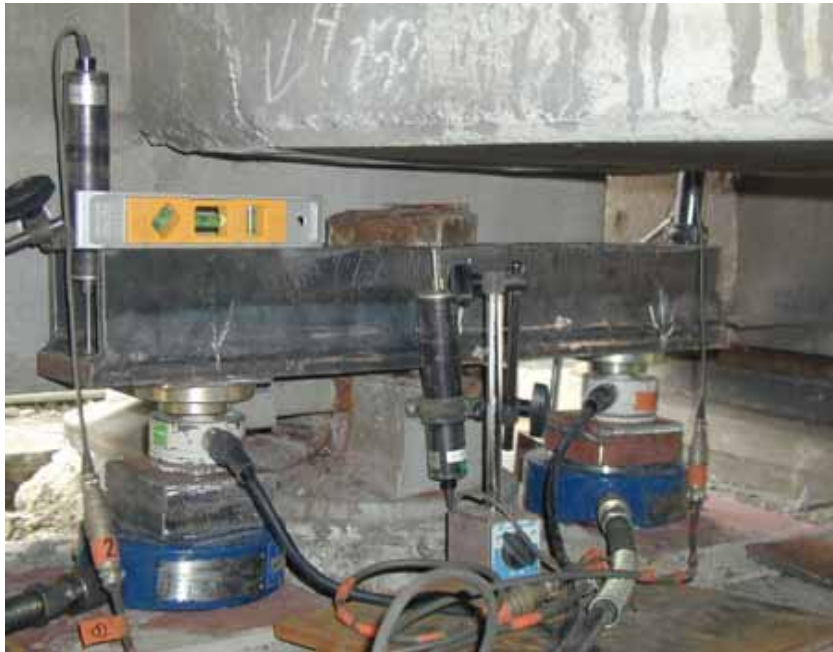
設計安全照査で見込んだ以上の抵抗力を有していることを確認

原位置引抜き試験状況

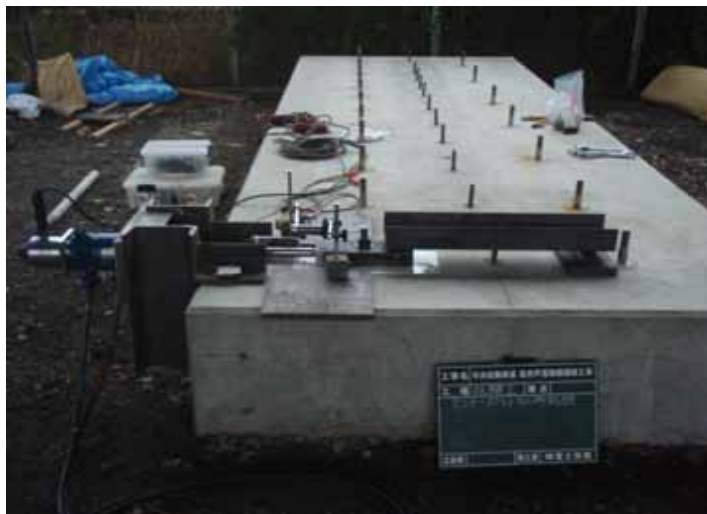
設計安全照査で見込んだ以上の抵抗力を有していることを確認

供試体せん断試験状況
