## 別紙1 速度低下箇所における渋滞対策の概要

## 別紙2 速度低下箇所における渋滞対策の効果事例

### ◆速度低下箇所の渋滞対策の効果事例

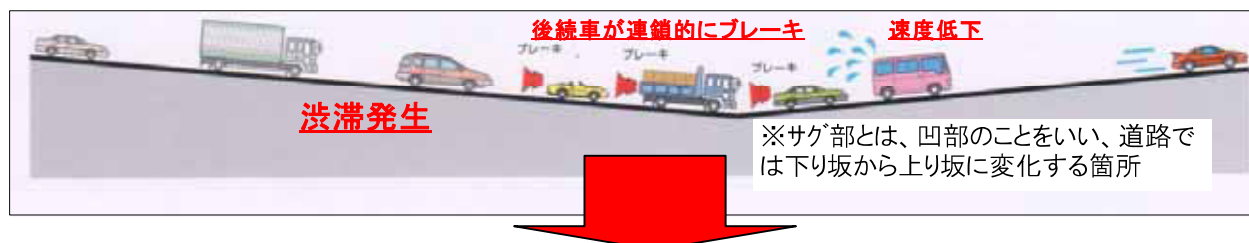
上り坂やサグ部においては、無意識のうちに速度が低下する車がいることにより、後続車との車間距離が縮まり、連鎖的にブレーキを踏むことにより、渋滞が発生します。  
(最初に速度低下した車は、渋滞の原因となったことに気がつかない)
