工事場所：中央自動車道 諏訪 IC～諏訪南 IC 間
取翻川橋（とりこぼしがわばし）

コンクリート床版の劣化について

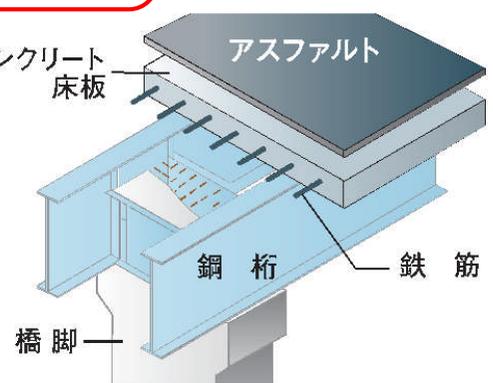
橋の構造

アスファルトのひび割れから雨水などともに凍結防止剤がしみ込み、その下にあるコンクリート内にある鉄筋が錆びるなどコンクリート床版が劣化しています。
