# 中央自動車道 石川高架橋支承アンカーボルトに関する検討委員会

## 第1回 委員会

### 説 明 資 料

中日本高速道路株式会社 八王子支社

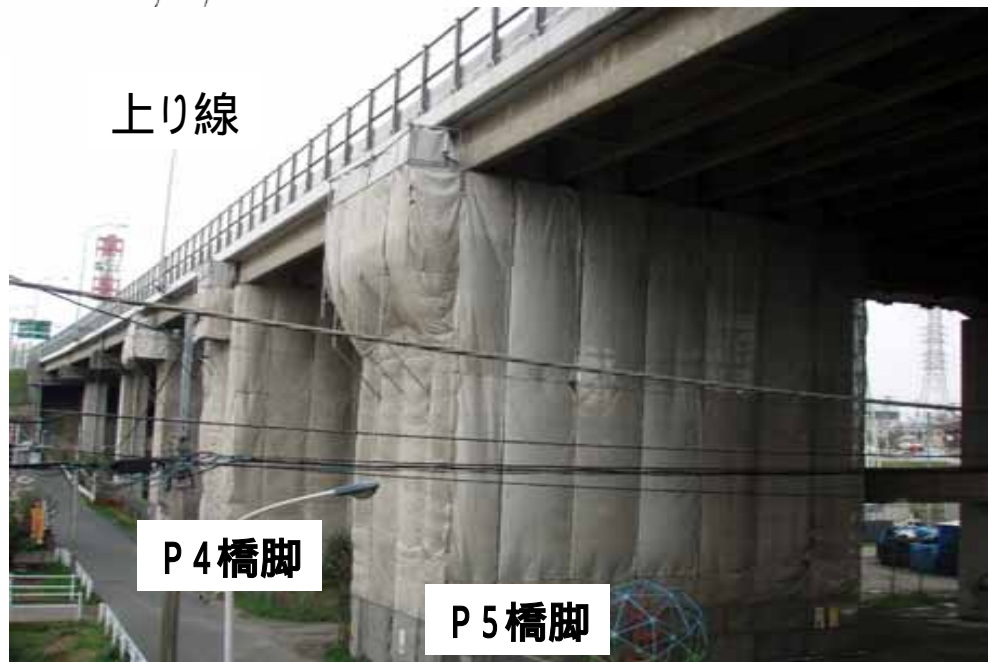
# 石川高架橋平面図と支承取替工事範囲

P4橋脚で事象発見

2008.3.18

- 長さ不足のアンカーボルト  
支承1基 2本
- 溶接で継手された "  
支承1基 2本
