重量オーバー等違反車両削減への重点取り組み

中日本高速道路株式会社では、高速道路の構造物の劣化に多大な影響を与え、交通安全上重大な事故に繋がるおそれのある、重量オーバー等の車両制限令違反車両に対して、その取締りや違反者への指導を行い、違反車両の削減に取り組んでいます。

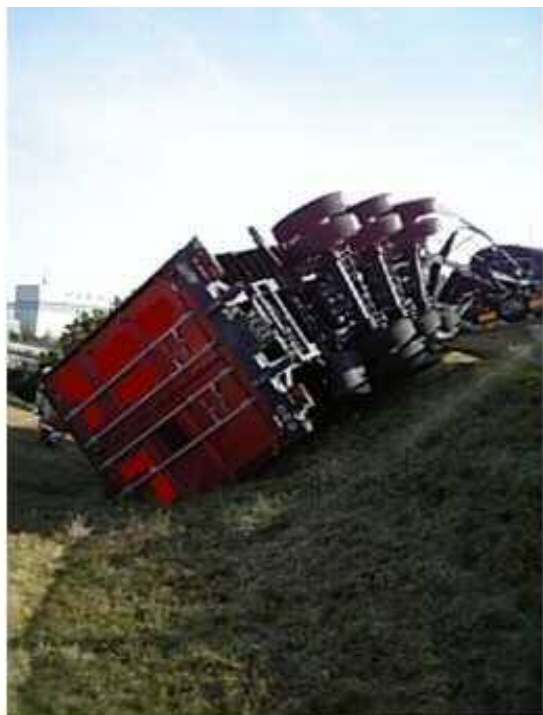
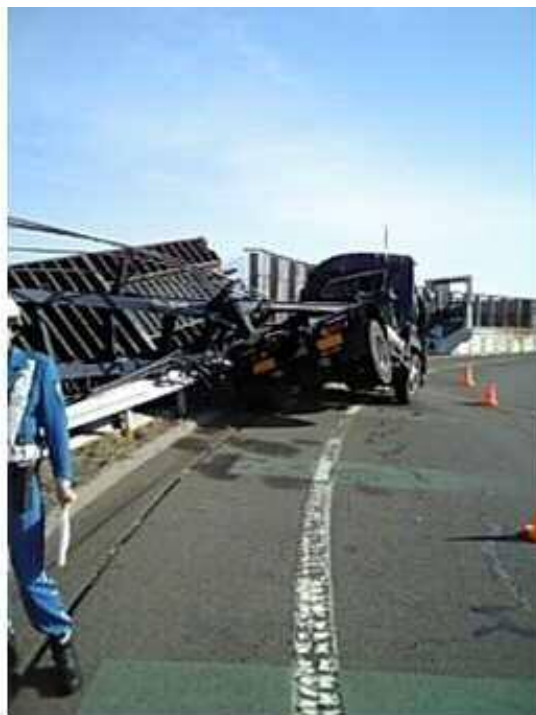
大型トレーラーがインターチェンジ出口に向かい走行中、曲がりきれずガードレールに衝突し、トレーラー部分が道路外に横転。

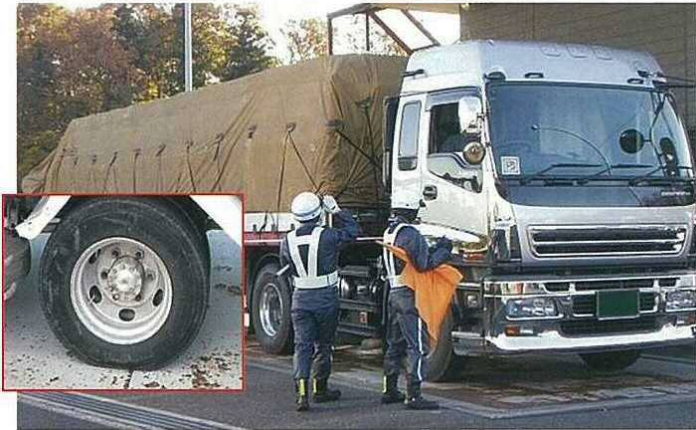
車両重量計（総重量の計測）

- ・インターチェンジ入口に車両制限令等取締隊を配置し、車両を計量スペースに引込み車重計等により計測し、総重量違反等の車両に対し是正指導を行うとともに、Uターン、流出インターチェンジ指定の措置を実施している。
- ・一定の違反点数に達した違反者に対し、講習会を受講させ個別に改善指導をしている。再度、違反が繰り返される場合において、大口・多頻度割引制度に基づく割引停止等の措置を実施している。

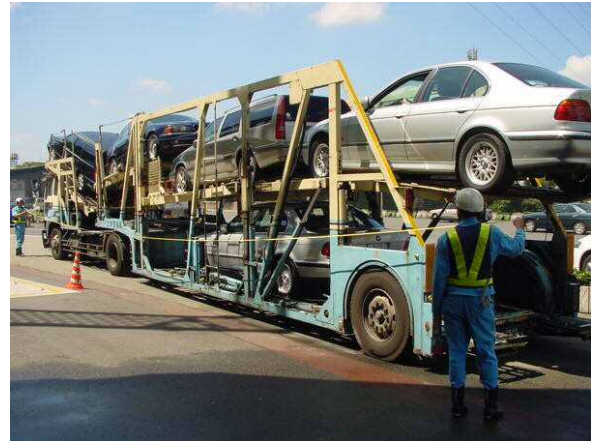
車両諸元（高さ、長さ、幅等）の計測

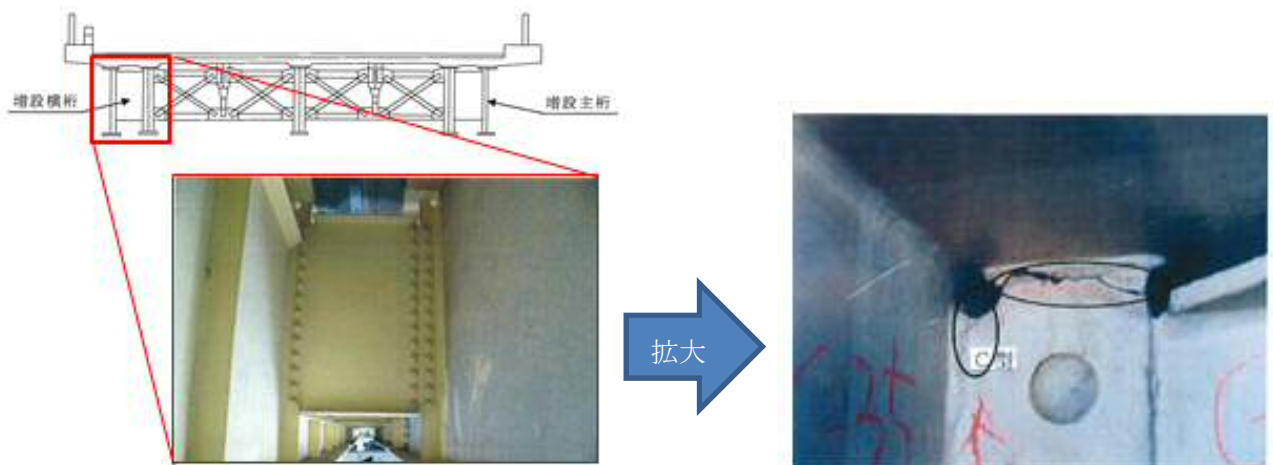
疲労とは、重量オーバー車両など大型車両が繰り返し走行することにより、コンクリート床版であれば、ひび割れが生じ、進展すると抜け落ちが生じる危険性があります。また、鋼製の橋梁部材を接合する個所に亀裂が生じ、損傷が進展すると部材が破断に至る危険性があります。

図—4 鋼製橋梁部材接合部の損傷個所と損傷写真

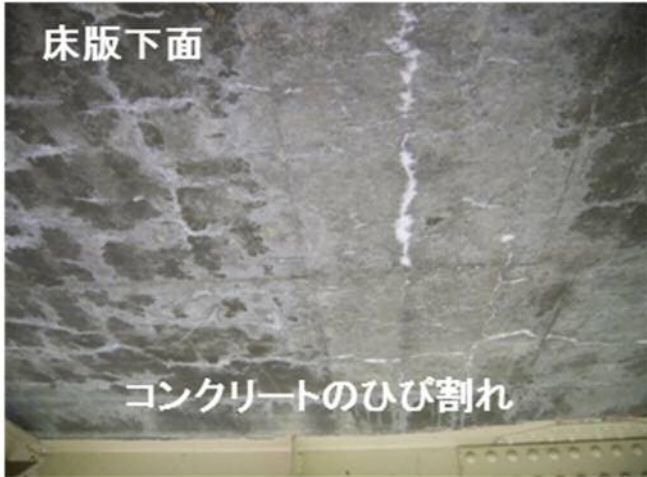
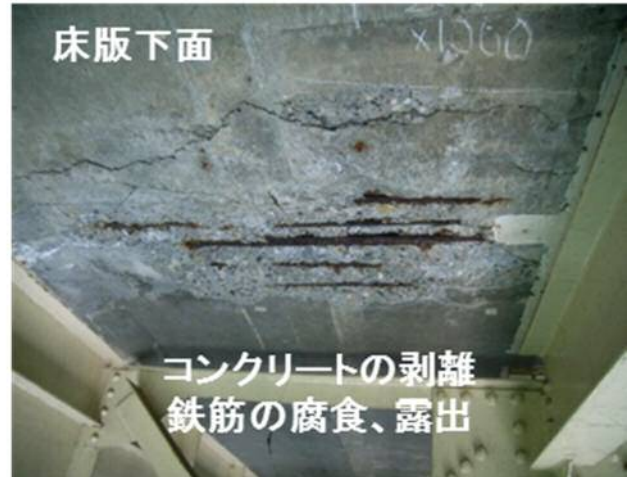
名神高速道路 ^{いぬがみがわ} 犬上川橋（滋賀県）

【コンクリート床版の損傷（ひび割れや剥離）】

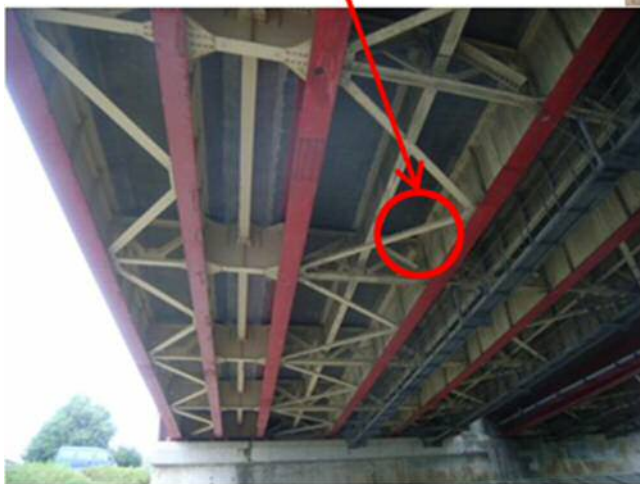
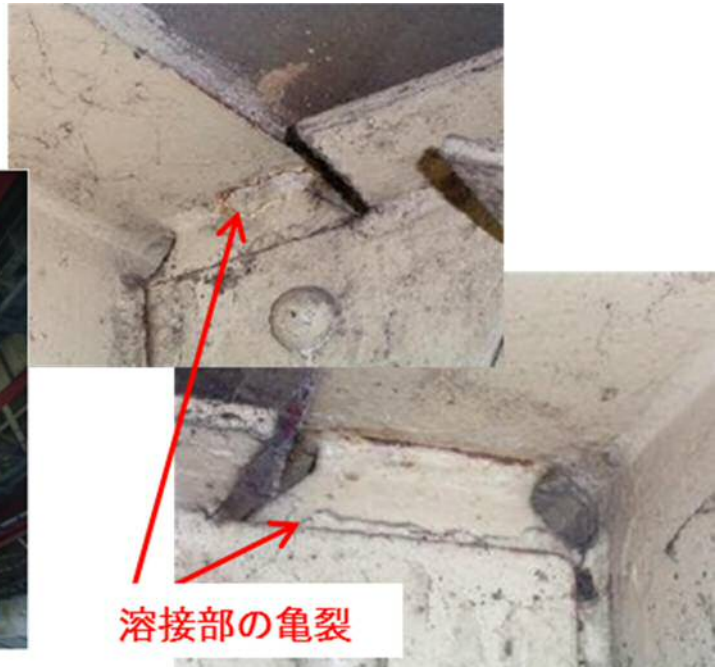
東名高速道路 ^{あさひながわ} 朝比奈川橋（静岡県）

【鋼桁の損傷（溶接部の亀裂）】

変状箇所：対傾構と垂直補剛材取付ガセット部の亀裂
